Meierivegen 13, 2260 KIRKENÆR

# Tilstandsrapport

Befaringsdato: 25.04.2025

Rapportdato: 28.04.2025

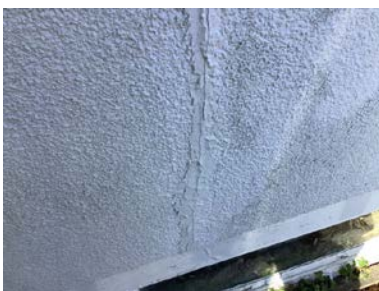
- Det er påvist sprekker i murte/pussede fasader.

Sprekker har oppstått på alle vegger, så fasaden bør påregnes vedlikehold for å oppnå et tilfredstillende resultat.

Eksempel på sprukket puss.

Det er ikke behov for å gjøre enkeltstående tiltak for å forbedre lufting bak bordkledningen, men hvis bordkledning skal skiftes på hele vegger bør lufting etableres.

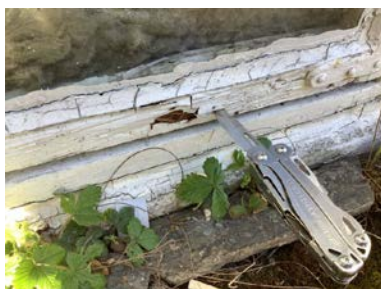
- Det er påvist vinduer med fukt/råteskader.

Værslitt kjellervindu med råteskader.

- Vinduer med råteskader må erstattes med nye.

Værslitte kjellervinduer må vedlikeholdes.

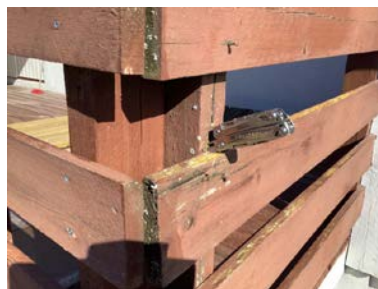
Iht. til gjeldende forskrift skal rekkverk forhindre klatring, og rekkverkene med liggende kledningsbord gjør ikke det. Sørvendt treterrasse har råteskader i terrassegulv, bærebjelke, rekkverksstolpe og rekkverksbord. Takterrassen har råteskader i rekkverksstolper og rekkverksbord. Mer enn halvparten av forventet brukstid har passert for tettesjikt på takterrassen.

Råteskadet rekkverksstolpe og rekkverksbord i første etasje.

- Det er ikke krav om utbedring av åpninger i rekkverk til dagens forskriftskrav.
- Råteskadede konstruksjoner må skiftes ut.
- Det er ikke krav om utbedring av rekkverkshøyde opp til dagens forskriftskrav.

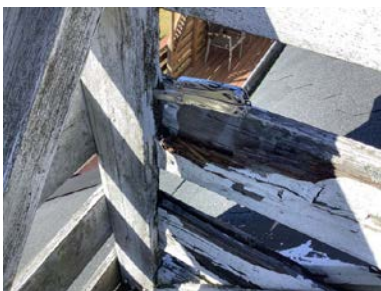
Råteskadet rekkverksstolpe og rekkverksbord på takterrasse.

Rekkverk bør skiftes ut på takterrasse, og gulv bør legges over tettesjikt.

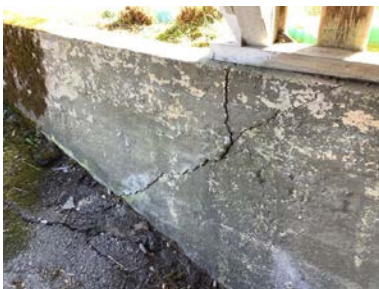
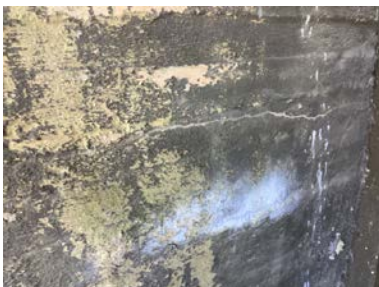
Det er sprekkdannelser i støpte vanger.

Eksempel på sprekk i støpt vange.

Skal avviket fjernes må deler av murer repareres, og asfalten i nedkjøringen skiftes ut.

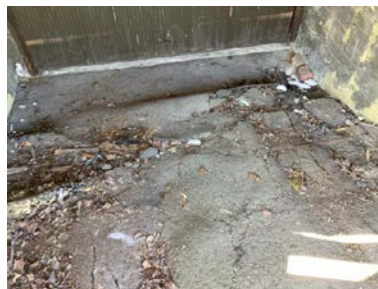
Det er betydelige sprekker og kuler i den asfalterte nedkjøringen.

Ujevn asfalt med sprekkdannelser.

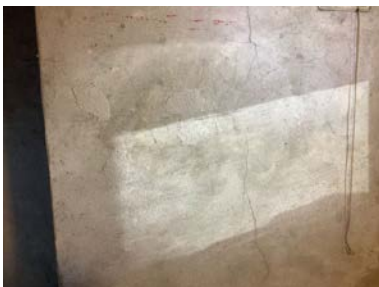
Det er påvist svinnriss i pipe i kjeller.

Svinnriss i pipe i kjeller.

- Tidspunkt for piperehabilitering nærmer seg.  
Riss bør utbedres ved vedlikehold.

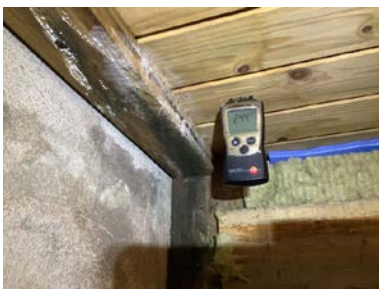
Det er høy luftfuktighet i kjeller, og det måles skadelig fuktinnhold i himling i tilbygget matbod.

Det er sopputvikling på hylle, og det måles skadelig fuktinnhold i himling.

Luftfuktigheten må senkes, og dette kan først forsøkes ved å åpne veggventiler. Hvis dette ikke er tilstrekkelig bør ventilasjonen enten forbedres, eller så bør det monteres en fuktstyrt avfukter. Isolasjon og hyller bør rives i matbod.

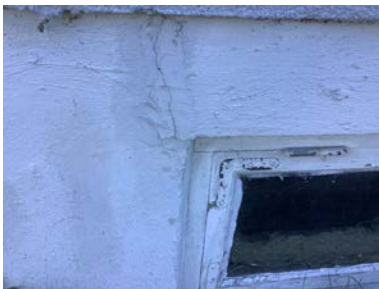
Utvendig skråriss.

Utvendig forsegling av riss og sprekker for å forhindre frostspreng, og følg med på eventuell utvikling.

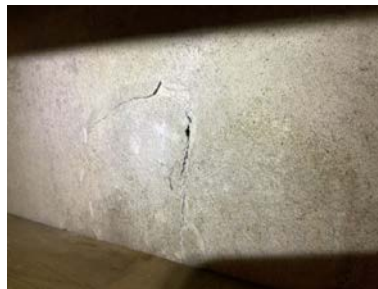
Eksempel på innvendig skråriss.

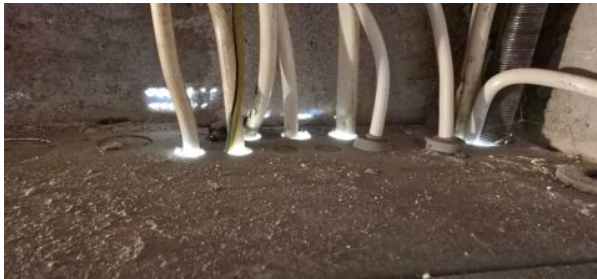
Hull i skap.

Bilde 1 Hull i tavle må merkes.

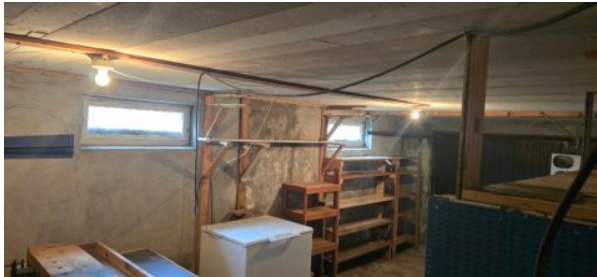
Kuppler mangler flere plasser i bolig, det er anbefalt å bytte til led lamper, gjerne med bevegelsessensor i kjeller og boder.

Bilde 1 Mangler kuppler i det meste av kjeller .

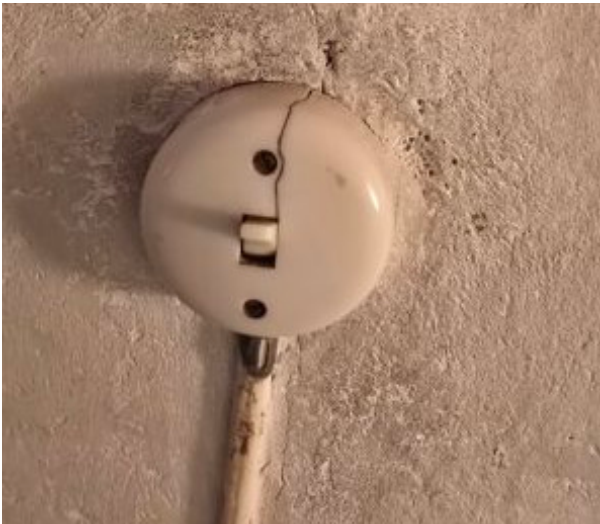
Bilde 1 Bryter defekt i trappenedgang. Bør byttes.

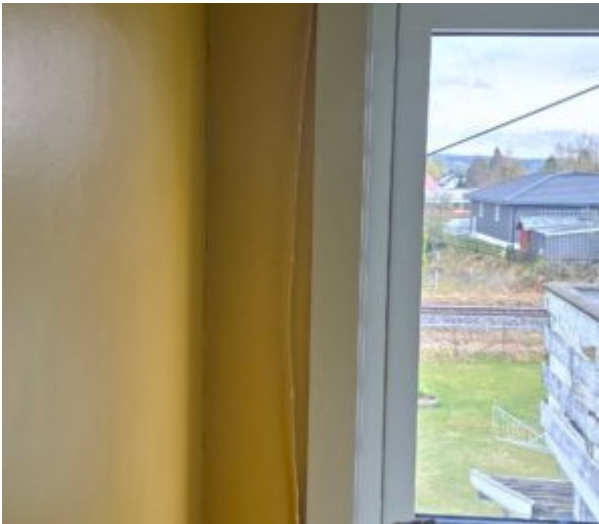
Bilde 2 Ledning løs på soverom.

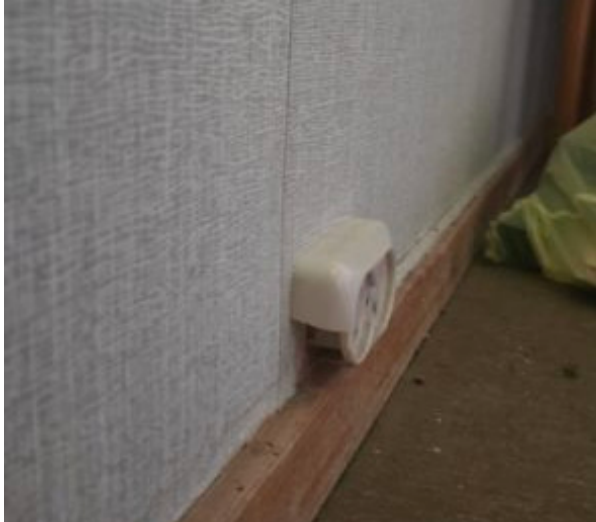
En del småting med den eldre installasjon som har oppnådd forventet levetid. Det er anbefalt og bytte installasjon ved oppussing av rom.

**Bilde 1** Stikk har delvist knust lokk. Bør byttes. Soverom 1 etasje.

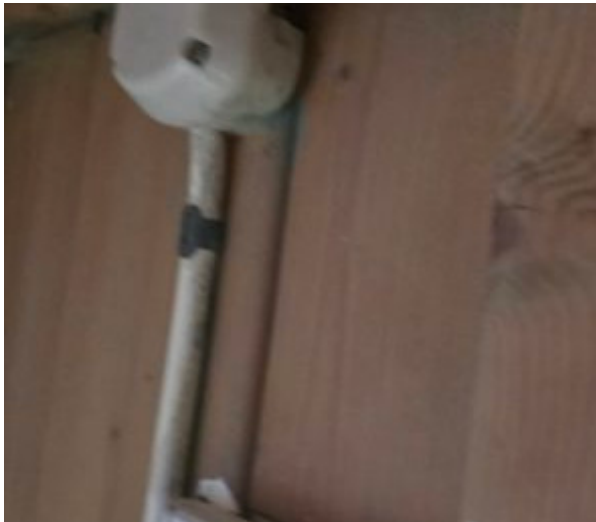
**Bilde 3** Stor utsparring i boks gang

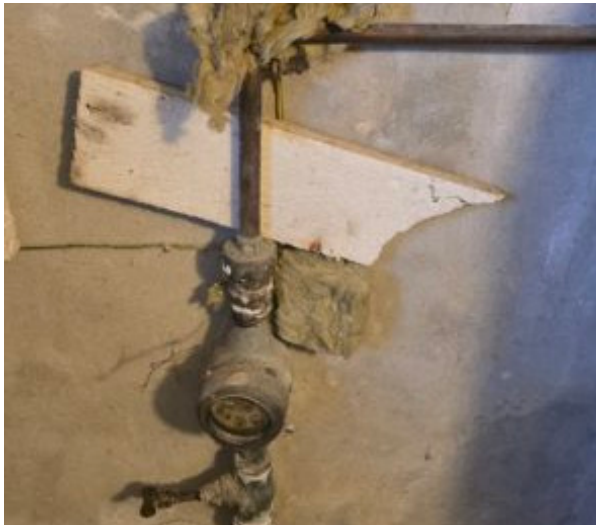
Jordeder går rett forbi så lett å utbedre.

**Bilde 1** Mangler utjevning til vannkraft.

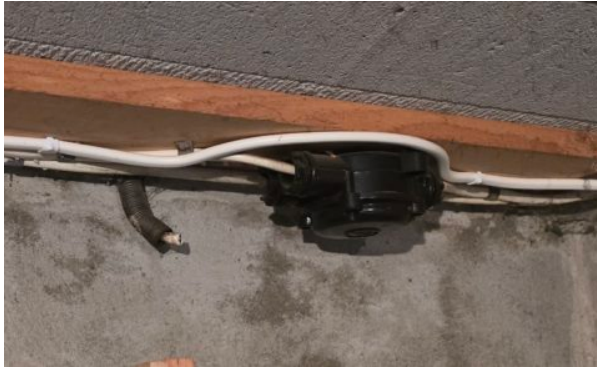
**Bilde 1** Ledning fra tak ikke korrekt avsluttet. Kjeller.

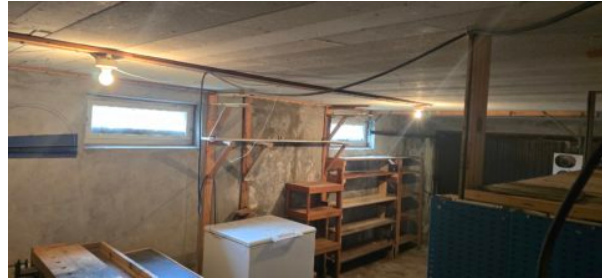
**Bilde 2** Skjøteledning tvers over rom til fryseboks. Anbefalt å legge opp flere stikk.**Paragrafer****FEL § 38 Bevegelig ledning var ikke tilkoblet i det rommet hvor tilhørende utstyr blir benyttet**

Bevegelig ledning / skjøteledning for utstyr skal være tilkoblet i det rom hvor tilhørende utstyr benyttes.
