Meierivegen 13, 2260 KIRKENÆR

# Tilstandsrapport

Befaringsdato: 25.04.2025

Rapportdato: 28.04.2025

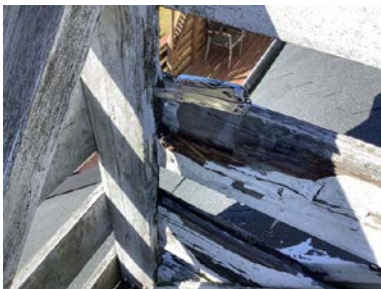
Iht. til gjeldende forskrift skal rekkverk forhindre klatring, og rekkverkene med liggende kledningsbord gjør ikke det. Sørvendt treterrasse har råteskader i terrassegulv, bærebjelke, rekkverksstolpe og rekkverksbord. Takterrassen har råteskader i rekkverksstolper og rekkverksbord. Mer enn halvparten av forventet brukstid har passert for tettesjikt på takterrassen.

Råteskadet rekkverksstolpe og rekkverksbord på takterrasse.

- Det er ikke krav om utbedring av åpninger i rekkverk til dagens forskriftskrav.
- Råteskadede konstruksjoner må skiftes ut.
- Det er ikke krav om utbedring av rekkverkshøyde opp til dagens forskriftskrav.

Rekkverk bør skiftes ut på takterrasse, og gulv bør legges over tettesjikt.

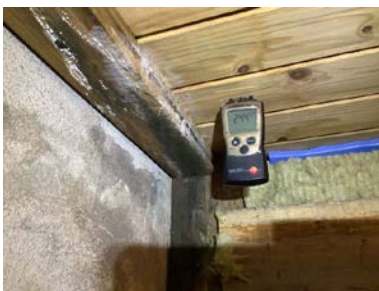
- Det er påvist indikasjoner på noe fuktgjennomtrenging i kjellergulv.
- Det er påvist indikasjoner på noe fuktgjennomtrenging inn i kjellermur.

Det er høy luftfuktighet i kjeller, og det måles skadelig fuktinnhold i himling i tilbygget matbod.

Det er sopputvikling på hylle, og det måles skadelig fuktinnhold i himling.

Luftfuktigheten må senkes, og dette kan først forsøkes ved å åpne veggventiler. Hvis dette ikke er tilstrekkelig bør ventilasjonen enten forbedres, eller så bør det monteres en fuktstyrt avfukter. Isolasjon og hyller bør rives i matbod.

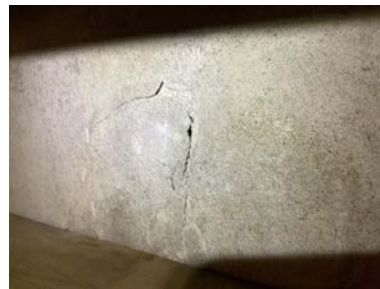
- Det er registrert skråriss som er symptom på setninger.

Eksempel på innvendig skråriss.

Utvendig forsegling av riss og sprekker for å forhindre frostspreng, og følg med på eventuell utvikling.

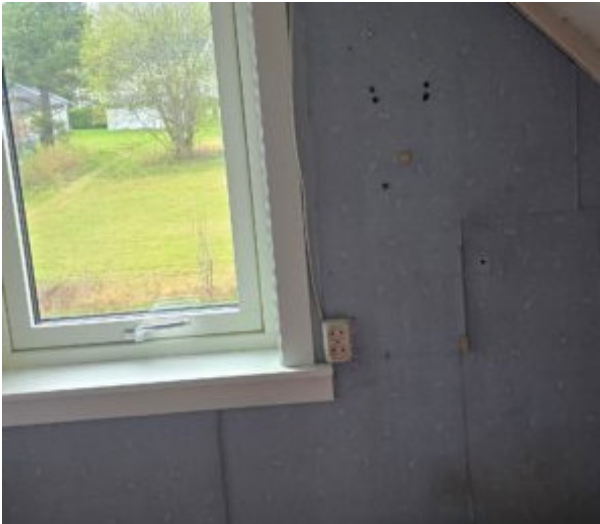
Bilde 3 Løs ledning

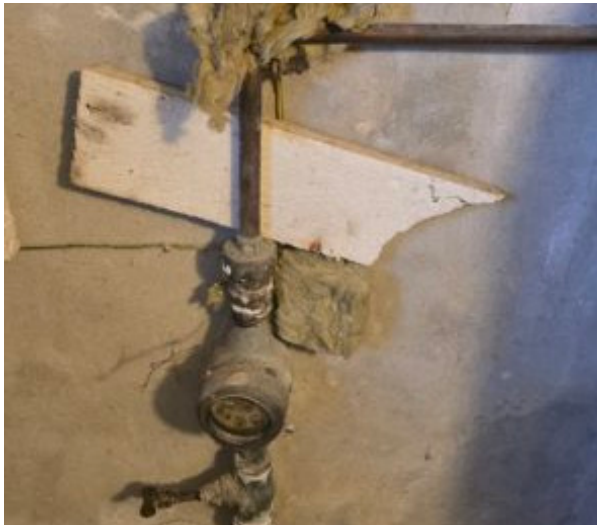
Jordeder går rett forbi så lett å utbedre.

**Bilde 1** Mangler utjevning til vannkraft.
