Meierivegen 13, 2260 KIRKENÆR

**KIRKENÆR**

# Tilstandsrapport

Befaringsdato: 25.04.2025

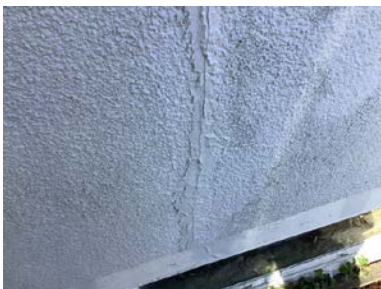
- Det er påvist sprekker i murte/pussede fasader.

Sprekker har oppstått på alle vegger, så fasaden bør påregnes vedlikehold for å oppnå et tilfredstillende resultat.

Eksempel på sprukket puss.

Det er ikke behov for å gjøre enkeltstående tiltak for å forbedre lufting bak bordkledningen, men hvis bordkledning skal skiftes på hele vegger bør lufting etableres.

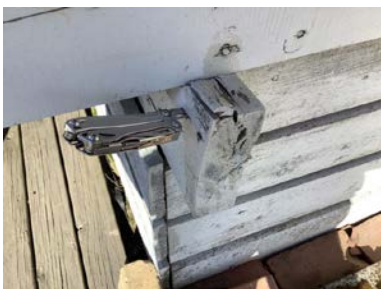
- Åpninger i rekkverk er ikke i henhold til krav i dagens forskrifter.
- Det er påvist fukt-/råteskader i konstruksjonen.
- Rekkverket er for lavt i forhold til dagens krav til rekkverkshøyder.

Iht. til gjeldende forskrift skal rekkverk forhindre klatring, og rekkverkene med liggende kledningsbord gjør ikke det. Sørvendt treterrasse har råteskader i terrassegulv, bærebjelke, rekkverksstolpe og rekkverksbord. Takterrassen har råteskader i rekkverksstolper og rekkverksbord. Mer enn halvparten av forventet brukstid har passert for tettesjikt på takterrassen.

Råteskadet bærebjelke i første etasje.

- Det er ikke krav om utbedring av åpninger i rekkverk til dagens forskriftskrav.
- Råteskadede konstruksjoner må skiftes ut.
- Det er ikke krav om utbedring av rekkverkshøyde opp til dagens forskriftskrav.

Rekkverk bør skiftes ut på takterrasse, og gulv bør legges over tettesjikt.

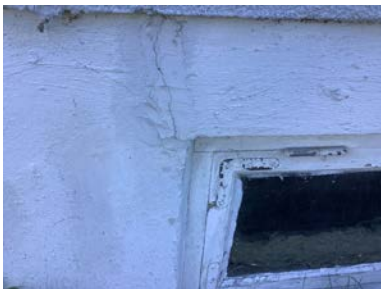
- Grunnmur og fundamenter: Det er registrert skråriss som er symptom på setninger.
- Terrengforhold: Det er påvist dårlig fall eller flatt terreng inn mot grunnmur og dermed muligheter for større vannansamlinger.

Utvendig skråriss.

Utvendig forsegling av riss og sprekker for å forhindre frostspreng, og følg med på eventuell utvikling.

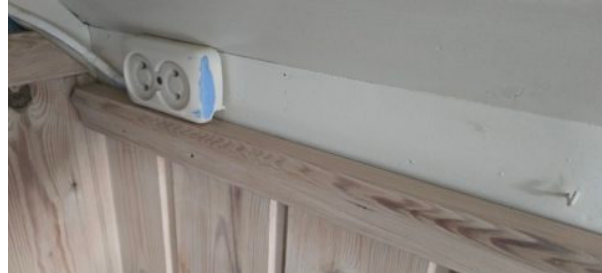
**Bilde 2** Hull i lokk soverom 2 etasje.
