Tilstandsrapport

Enebolig

Blåsmovegen 37, 7320 FANNREM

Befaringsdato: 21.08.2024

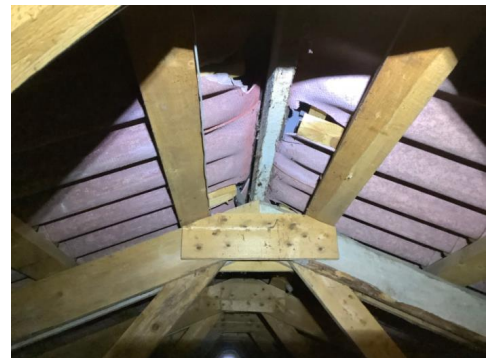
TG 2 Takkonstruksjon/Loft

- Det er påvist avvik rundt gjennomføringer i takflaten.
- Det er påvist fuktskjolder/skader i takkonstruksjonen.

Det er lekkasje ved elementpipe fra kjellerstue. Det er skader i eternittplater som er undertak.

- Påviste skader må utbedres.

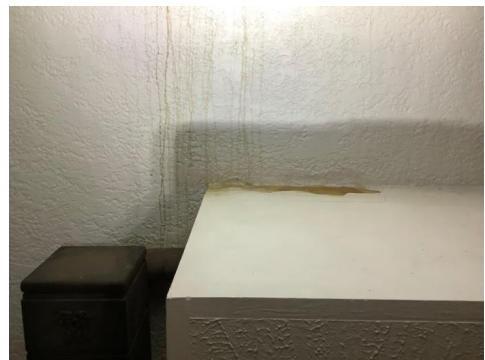
Pipe og ildsted - 2

Det er lekkasje ved takgjenniføring som har medført fuktskader i vegg mellom bod og boligen samt fuktskader i gulv og himling i bod. I tillegg er det fuktskader i himling i kjellerstue.

Utbedrning av skader.
