# Tilstandsrapport

📍 Gamle Øymoringveg 1, 2390 MOELV

# gnr. 373, bnr. 199

Rapportdato: 20.03.2024

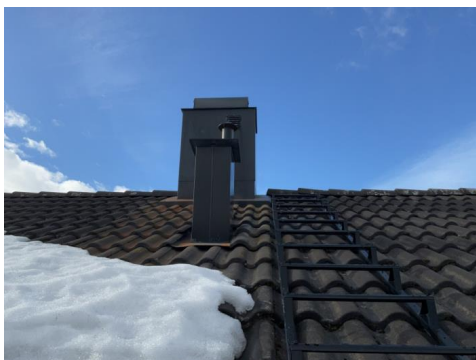
### ! TG 2 Nedløp og beslag

- Takrenner har punktvis lekkasjer.

Lekkasje fra takrenne ved terrasse.  
Slitte vinskiebord med råteskadde ender.

- Lokal utbedring må utføres.

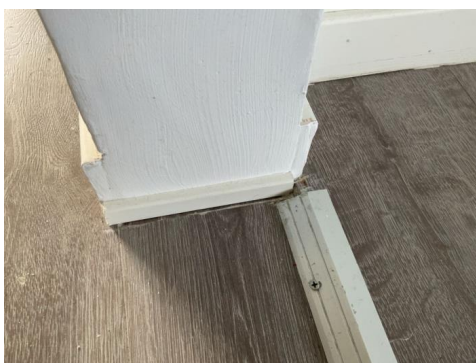
## ! TG 2 Etasjeskille/gulv mot grunn

- Målt høydeforskjell på mellom 10 - 20 mm innenfor en lengde på 2 meter. Tilstandsgrad 2 gis med bakgrunn i standardens krav til godkjente måleavvik.

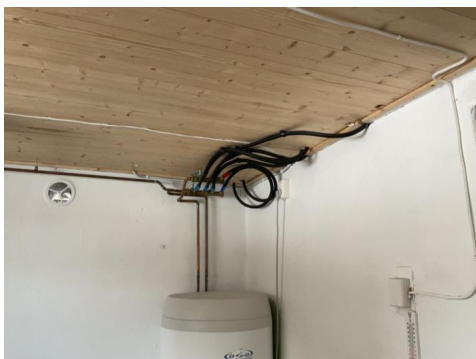
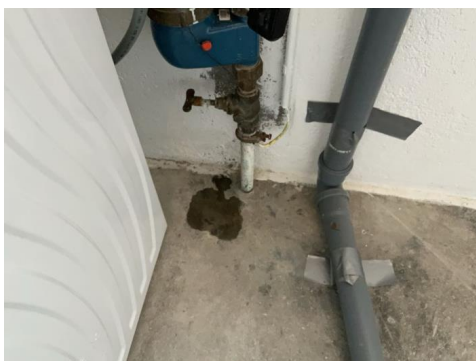
## ! TG 2 Avløpsrør

Avviket gjelder eldre avløpsrør ut fra kjeller.

- Det er ikke behov for utbedringstiltak siden anlegget fungerer i dag, men ut ifra alder kan skader plutselig oppstå på eldre anlegg.
