# Tilstandsrapport

Enebolig

Trollkjelsvegen 50, 5725 VAKSDAL

Befaringsdato: 02.06.2025

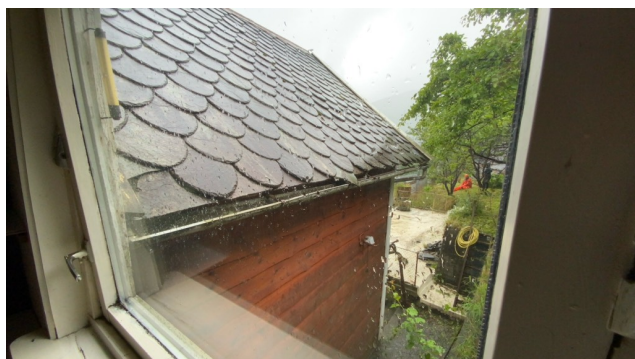
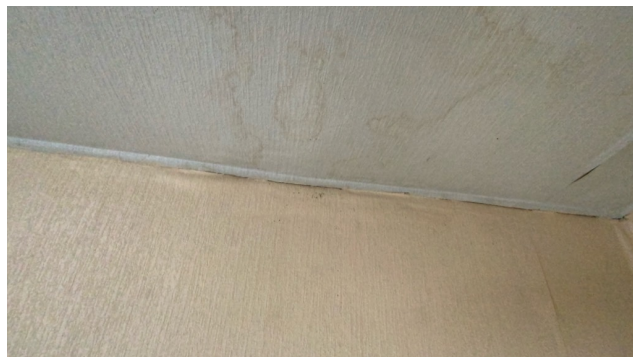
Rustskader på møne beslag.

Fuktmerker ved skorstein, fukt og fuktskader i soveromshimling i 2. etasje. Lekkasje fra tak og inn i soverom i 2. etasje.

Tekkingen er moden for utskifting/omlegging.

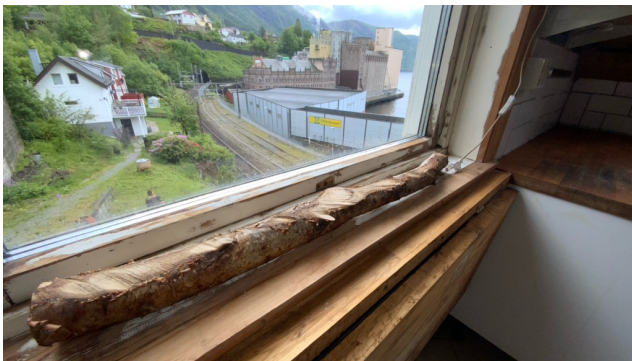
- Det er påvist at enkelte vinduer er vanskelig å åpne/lukke.
- Det er påvist avvik rundt innsettsingsdetaljer.
- Karmene i vinduer er slitte og det er sprekker i trevirket.

Vinduene må skiftes.

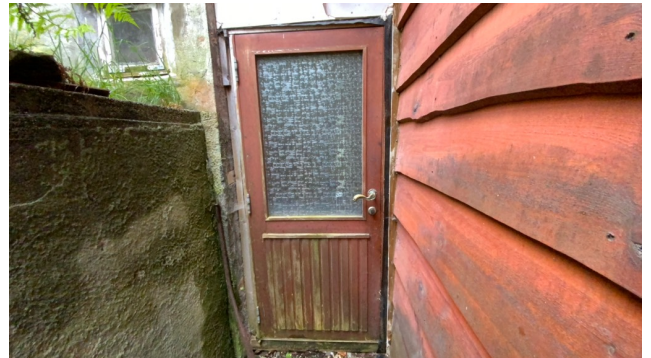
- Det er påvist avvik rundt innsettsingsdetaljer.
- Det er påvist dør(er) med fukt/råteskader.

Det er ikke montert utvendig listverk.  
Råteskadet dørterskel.

Døren må skiftes.

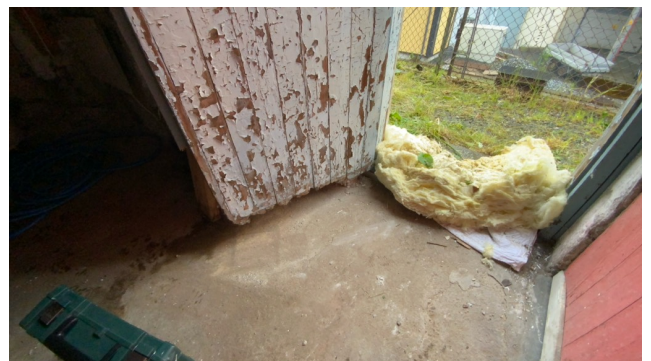
Enkle tredører i kjeller.

- Det er påvist dør(er) med fukt/råteskader.

Dørene må skiftes.

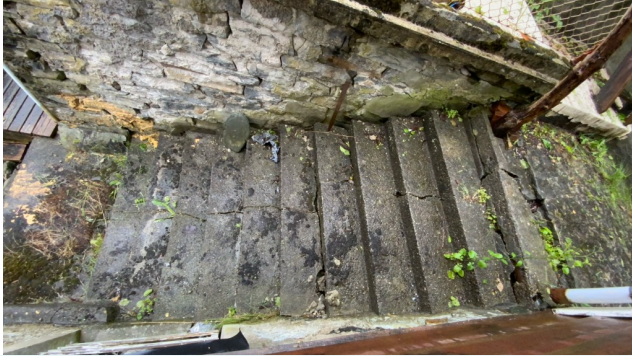
Utvendige trapper av betong og naturstein.

Betongttrapp bør utbedres og håndløpere bør monteres.

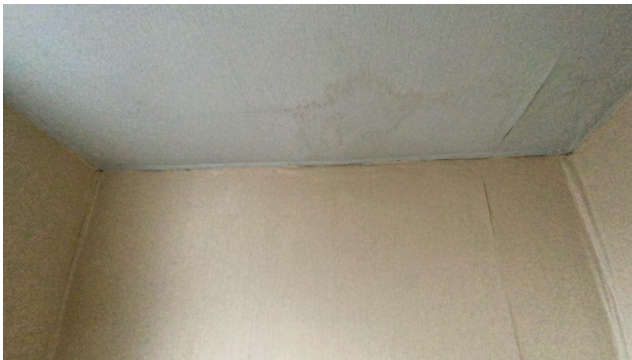
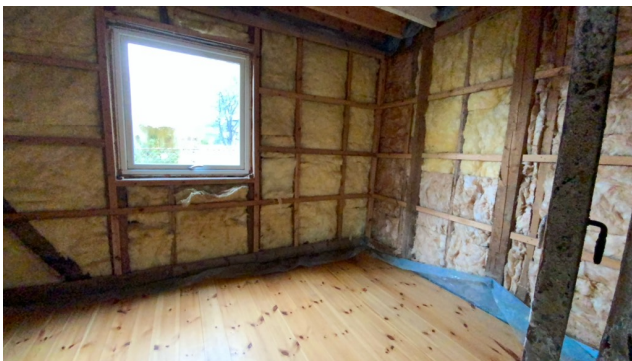
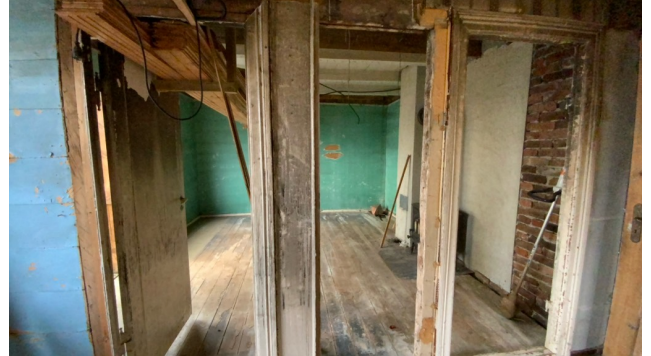
- Overflater har en del slitasjegrad utover det en kan forvente.  
Slitte og sotskadede overflater.

Det er behov for omfattende reparasjoner og oppussing innvendig.

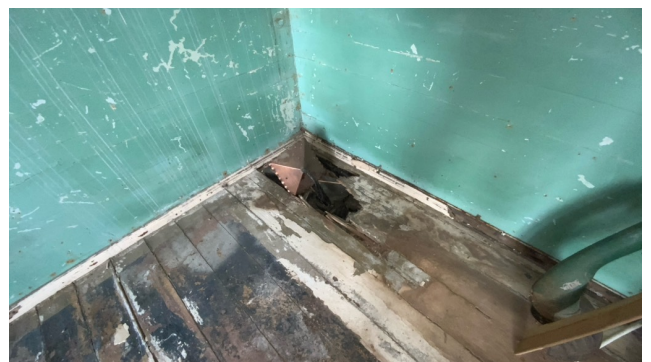
- Målt høydeforskjell på over 30 mm gjennom hele rommet.  
Tilstandsgrad 3 gis med bakgrunn i standardens krav til godkjente måleavvik.

Det er over 30 mm høydeforskjell, fra laveste til høyeste punkt på gulv i begge etasjer.  
Skadet gulv i stue i 1. etasje.

Skde i stuegulv i 1. etasje må utbedres.

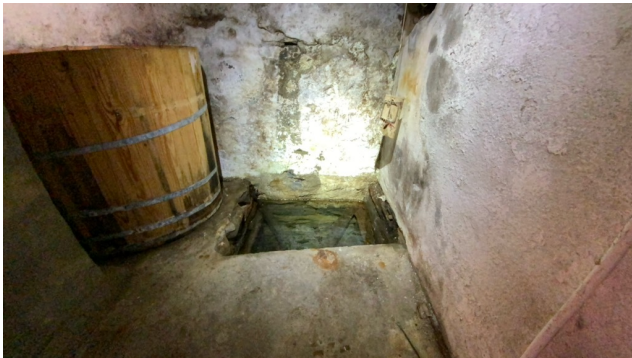
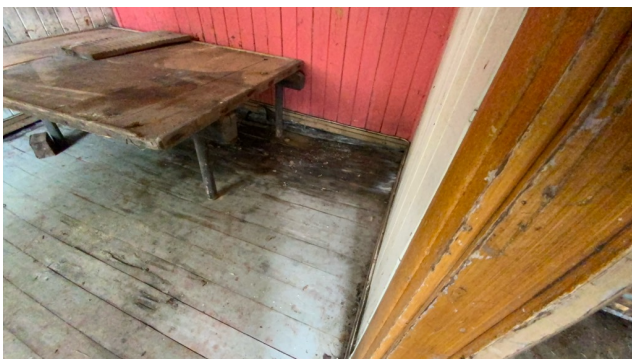
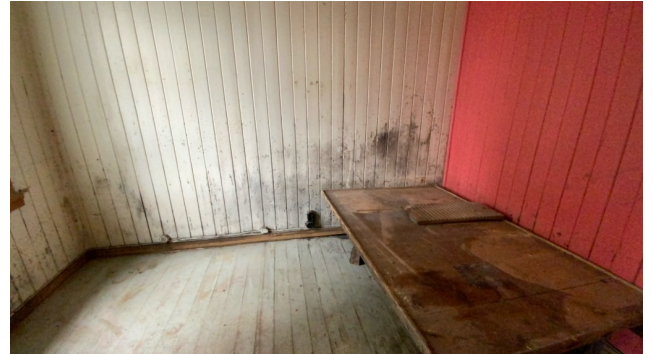
- Det er gjennom målinger påvist høyt fuktnivå i trevegger i underetg./kjeller, det er derfor ikke foretatt hulltaking
- Det er påvist fuktighet i oppforet tregulv i underetg./kjeller, og det er derfor ikke foretatt hulltaking.
- Det er påvist indikasjoner på noe fuktgjennomtrenging i kjellergulv.
- Det er påvist synlige fukt/råteskader i treverk i underetg./kjeller, hulltaking er derfor ikke nødvendig

Utforede yttervegger innvendig under terreng og mot grunnmur er en utsatt konstruksjon, med hensyn til fukt og kondensproblemer.

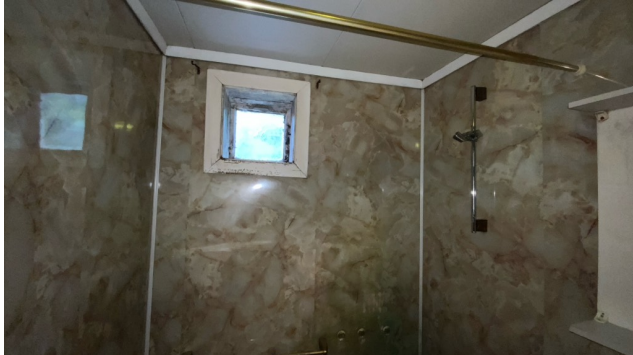
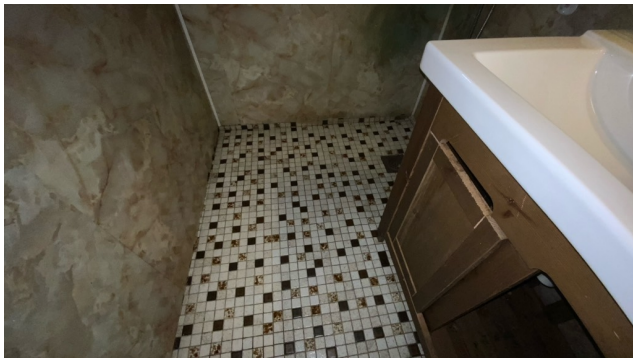
Fuktskadde veggplater indusjkrok. Det kan være skader i vegg, bak veggplatene.

- Det må foretas tiltak for å lukke avviket.

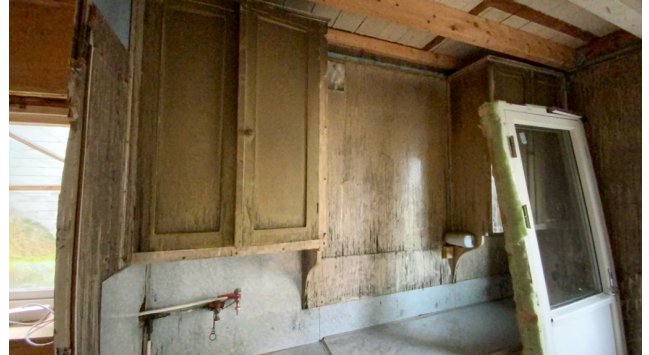
- Det er påvist at overflater/kjøkkeninnredning har omfattende skader.
- Sotskadet innredning.

Kjøkkenet må skiftes.

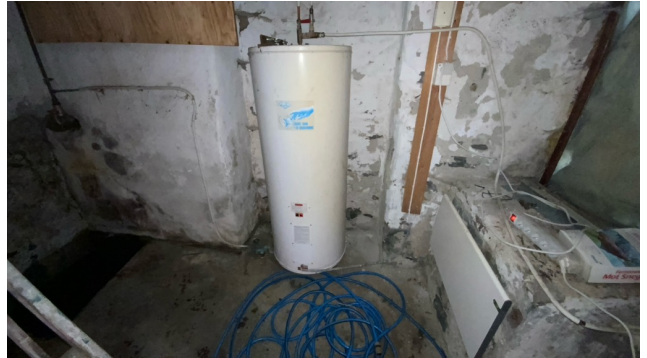
Rust skadet tank.

Over halvparten av normal levetid mest sannsynlig er oppbrukt.

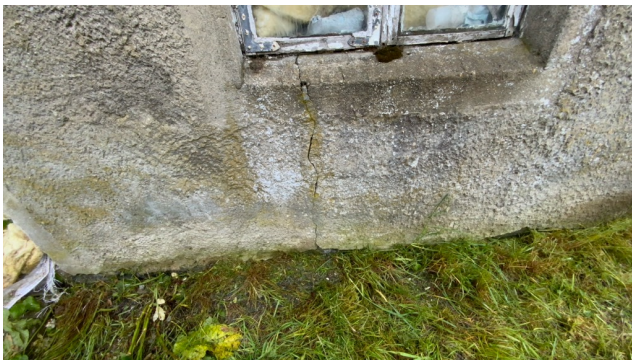
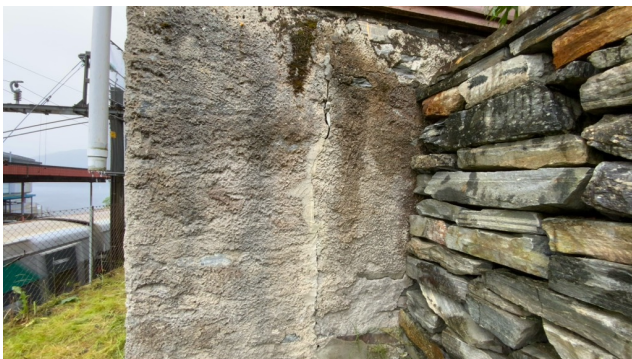
- Grunnmuren har sprekkdannelser.

Sprekker i utvendig murpuss.

Noe fukt transport i natursteinsmur, normalt etter datidens utførelse.

Sprekkene bør tettes.

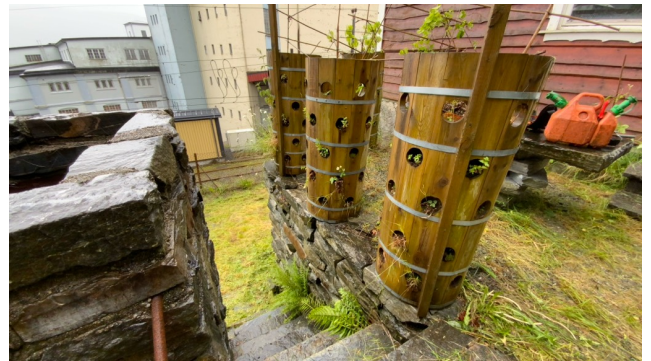
Støttemurer i naturstein.

Det må monteres rekkverk.
