# Tilstandsrapport

Boligbygg med flere boenheter

Skolevegen 6, 4700 VENNESLA

# gnr. 6, bnr. 443

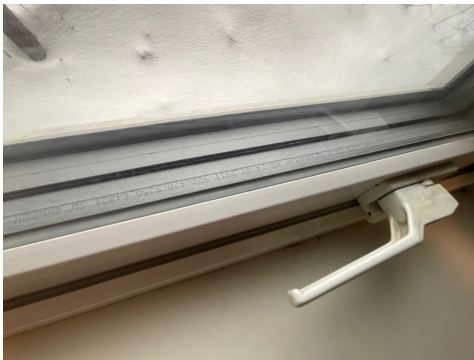
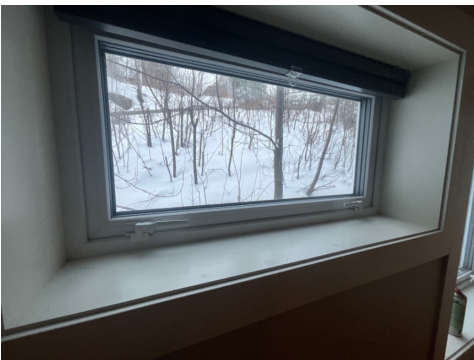
### TG 1 Vinduer

Leiligheten har PVC vinduer med isolerglass. Enkelte vinduer ble funksjonstestet og fungerte som forventet på befaringsdagen. Det er ikke registrert konkrete avvik utover normal alders- og bruksslitasje. Det må likevel påregnes vanlig vedlikehold som justering og smøring av hengsler og beslag i tiden fremover.

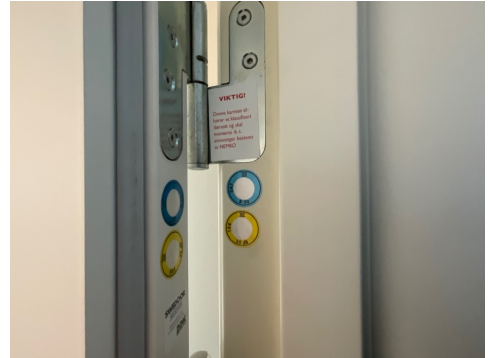
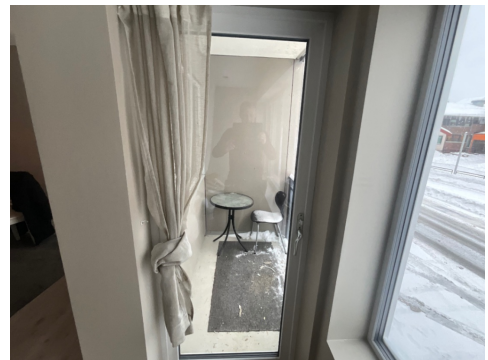
### TG 1 Dører

Leiligheten har balkongdør av PVC, inngangsdøren er utført med brann- og lydbeskyttende egenskaper mot fellesareal. Dørene fremstår i normalt teknisk stand og fungerer som forutsatt på befaringsdagen. Det er ikke registrert konkrete avvik utover normal alders- og bruksslitasje. Det må påregnes vanlig vedlikehold som justering av beslag, smøring av hengsler og overflatebehandling ved behov.

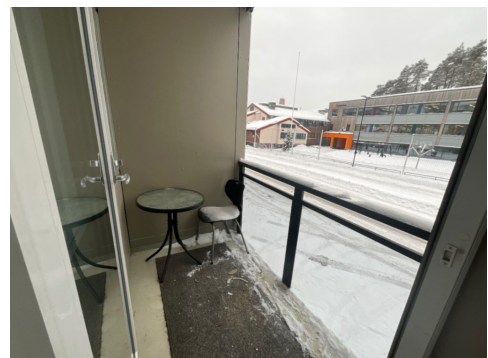
### TG 1 Balkonger, terrasser og rom under balkonger

Balkong/terrasse med dekke av betong. Rekkverk av glass og metall. Gulvflater og øvrige konstruksjoner fremstår med normal bruks- og aldersslitasje. Ingen vesentlige skader eller avvik ble registrert på befaringsdagen.

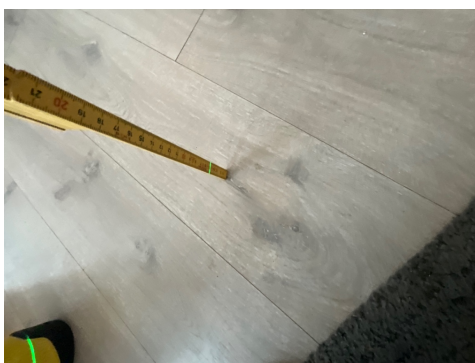
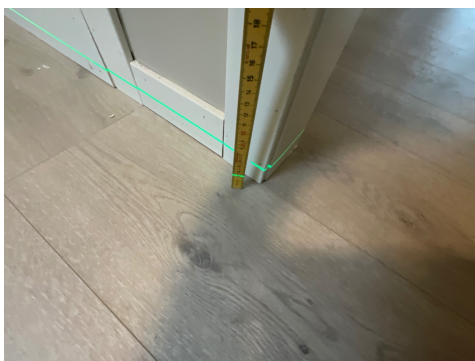
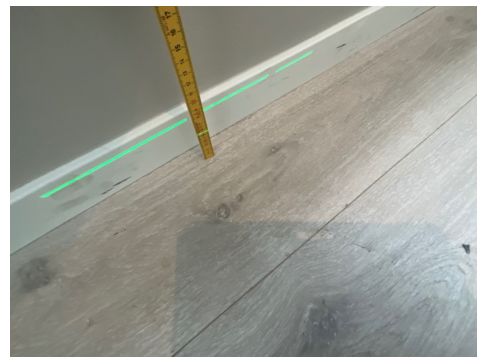
## TG 2 Etasjeskille/gulv mot grunn

Det er målt høydeforskjell på mellom 15-30 mm gjennom hele rommet. Tilstandsgrad 2 gis med bakgrunn i standardens krav til godkjente måleavvik.

25mm målt i stue kjøkken.

Etasjeskiller er utført i betong, vurdert ut fra bygningens alder og konstruksjonstype. Det er gjennomført stikkprøvemessige målinger av høydeforskjeller i tilgjengelige rom. Leiligheten var møblert på befaringstidspunktet, noe som begrenset muligheten for fullstendige målinger og visuell inspeksjon. Det er ikke foretatt undersøkelser av lyd- eller vibrasjonsisolasjon mellom etasjer.

- Det er målt høydeforskjell på mellom 15-30 mm gjennom hele rommet. Tilstandsgrad 2 gis med bakgrunn i standardens krav til godkjente måleavvik.

- For å få tilstandsgrad 0 eller 1 må høydeforskjeller rettes opp. Det vil imidlertid sjelden være økonomisk rasjonelt som et enkeltstående tiltak i en bolig som dette. Dersom boligen en gang skal renoveres, kan man vurdere slike tiltak.

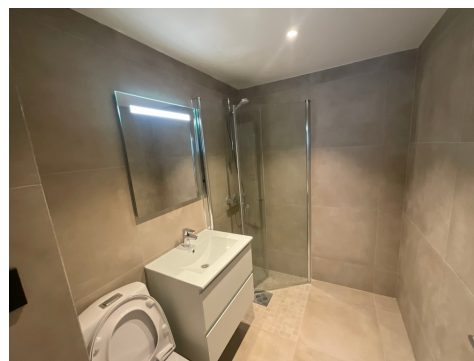
Eier opplyser om at bad er renoveret i regi av sameiet i 2025. Eier opplyser om at dokumentasjon foreligger hos sameie.

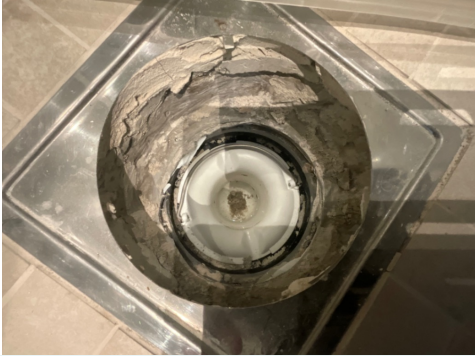
## TG 0 Sluk, membran og tettesjikt

Det er plastsluk og smøremembran med dokumentert utførelse.

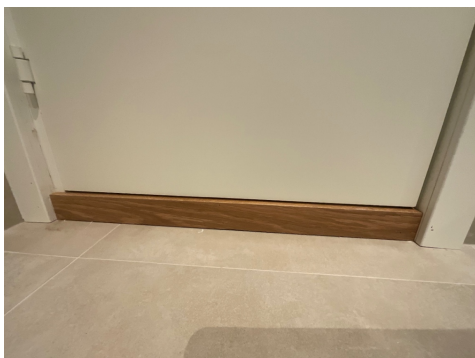
### TG 2 Ventilasjon

Våtrommet mangler tilluftsventilering, f.eks. spalte/ventil ved dør.

Det er mekanisk avtrekk i vegg.

- Våtrommet mangler tilluftsventilering, f.eks. spalte/ventil ved dør.

- Det bør etableres tilfredsstillende tilluft til våtrom f.eks. luftespalte ved dør e.l.

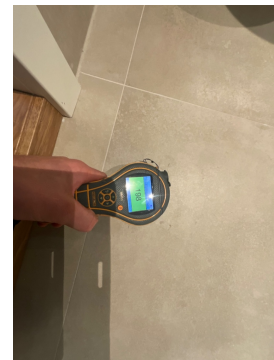
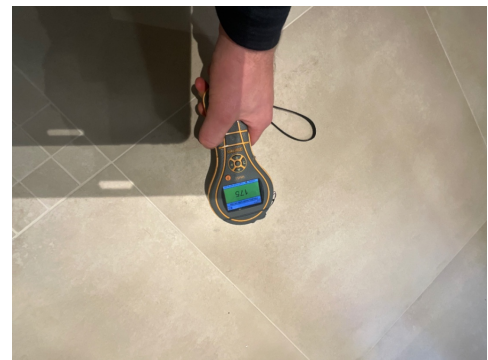
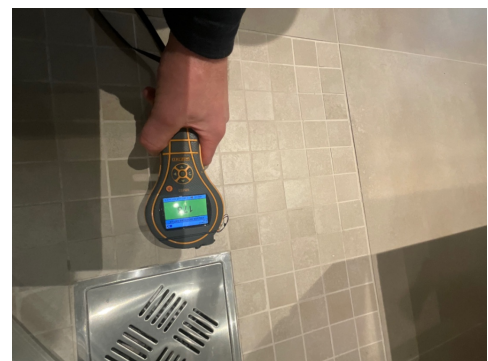
### TG 0 Tilliggende konstruksjoner våtrom

Badet er nylig pusset opp og eier opplyser om at det aldri er brukt. I henhold til gjeldende forskrift kan hulltaking unnlates når den bygningssakkyndige vurderer dette som unødvendig, for eksempel når våtrommet er nylig renover og det foreligger dokumentasjon på utførelse og funksjonstesting, eller når andre kontrollmetoder gir tilstrekkelig grunnlag for vurdering.

På bakgrunn av badets alder, utførelse, materialvalg og visuelle observasjoner er hulltaking vurdert som unødvendig i dette tilfellet. Det er i stedet gjennomført fuktkontroll av gulvets overflater med egnet fuktmåleverktøy. Målingene viser normale verdier uten indikasjon på forhøyet fukt eller fuktrelaterte avvik.

Våtrommet er vurdert ut fra tilgjengelige målinger, observasjoner og opplysninger som foreligger, og det er ikke avdekket forhold som gir mistanke om fuktskader på kontrolltidspunktet.

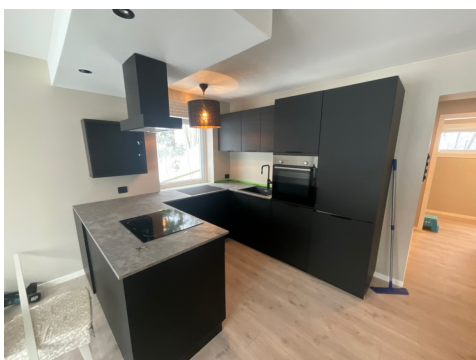
## TG 1 Overflater og innredning

Kjøkkenet har innredning med glatte fronter. Benkeplaten er av laminat. Kjøkkeninnredningen fremstår med normal bruksslitasje. Det er registrert enkelte merker og tegn til bruk, men dette vurderes å være innenfor det som må anses som forventet slitasje for alderen. Det er ikke registrert tegn til skader eller funksjonssvikt ved befaringen.

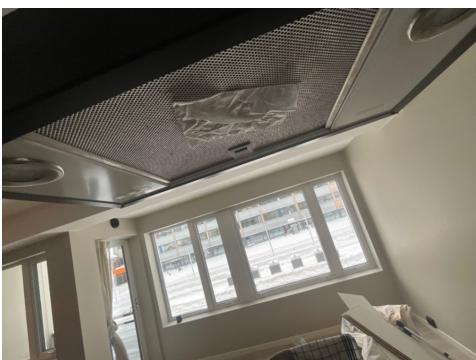
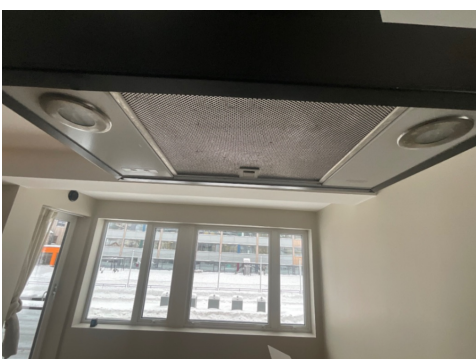
## TG 1 Avtrekk

Det er avtrekk via mekanisk avtrekksanlegg i boenheten. Eier opplyser om at avtrekksviften på kjøkkenet trekker dårlig. Ved funksjonstesting utført av bygningssakkyndig ble det påvist merkbar og funksjonell trekk ved enkel papirtest. Det er ikke registrert forhold som indikerer funksjonssvikt på kontrolltidspunktet.

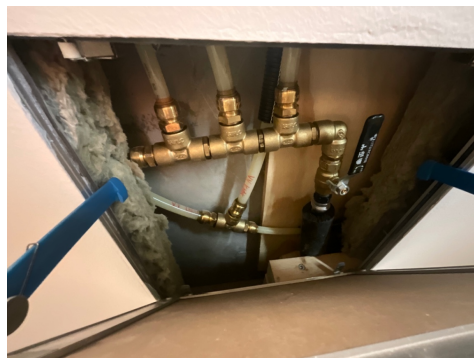
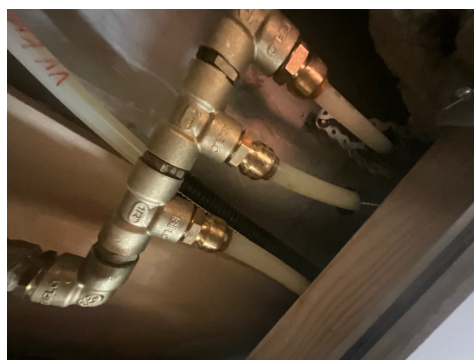
## TG 0 Vannledninger

Innvendige vannledninger er av plast (rør i rør). Det er besiktiget i luke i tak på bad.

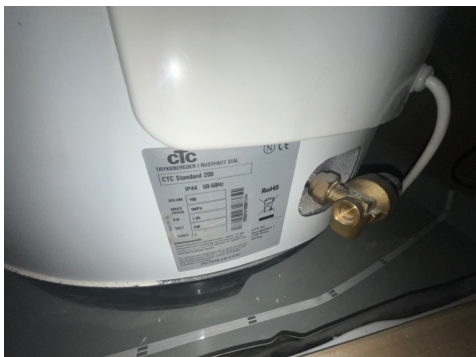
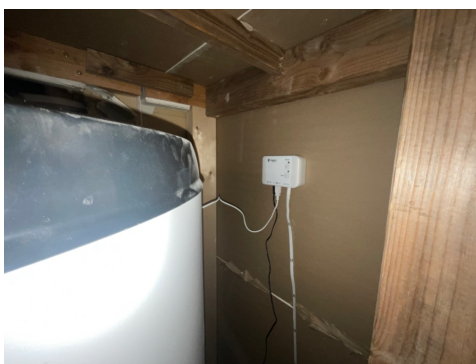
## TG 1 Varmtvannstank

Varmtvannstanken har et volum på ca 200 liter, er produsert i 2022 og er plassert i skap på soverom. Vannstopppventil montert.

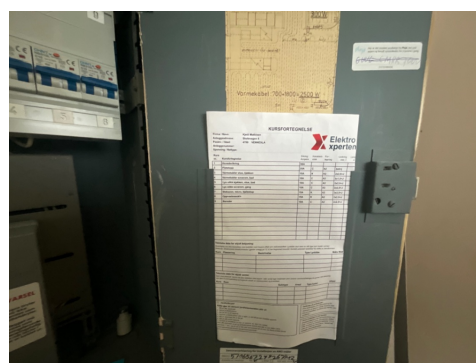
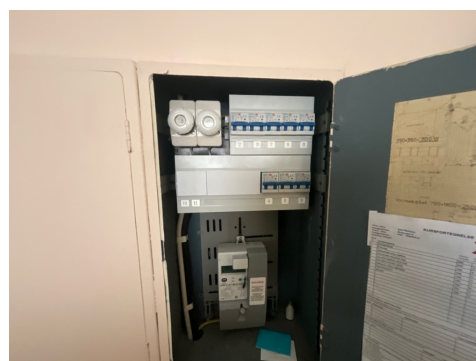
## Elektrisk anlegg

Boligen har sikringsskap med automatsikringer og skrusikringer plassert i felles gang. Kontroll av det elektriske anlegget utført 28.11.2024

Undertegnede har ikke elektrofaglig kompetanse. Det er ikke foretatt kontroll eller testing av det elektriske anlegget. Beskrivelsen er basert på visuelle observasjoner, informasjon fra eier og tilgjengelig dokumentasjon, herunder kursfortegnelse og eventuelle samsvarserklæringer.
