# Tilstandsrapport

Boligbygg med flere boenheter

Bortalssvingen 28, 4639 KRISTIANSAND S

Befaringsdato: 02.06.2025

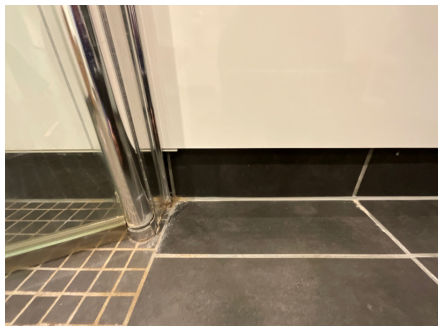
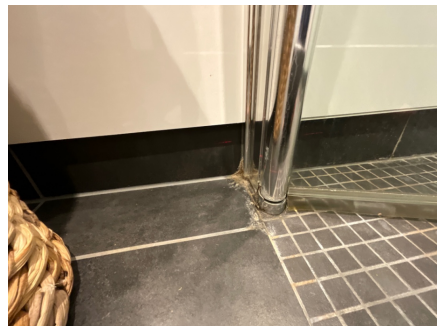
## TG 2 Overflater vegger og himling

- Våtromsplater er ikke montert fagmessig.

Det er ikke montert list under platene utenom akkurat innenfor dusjsonen, krav til list under er innenfor våtsoner noe som vil være 1 meter ut på sidene og under vasken.

List stopper ved glassveggene.

- Dersom våtromsplatene ikke er montert fagmessig, kan dette medføre utettheter som øker risikoen for fuktinntrengning bak platene. Over tid kan dette føre til oppfuktning av tilstøtende konstruksjoner, noe som kan resultere i råteskader, muggvekst og eventuelle lekkasjer.

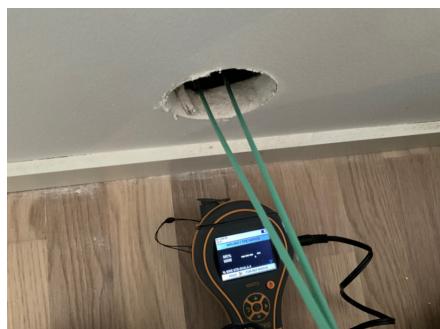
### TG 0 Tilliggende konstruksjoner våtrom

Hulltaking er foretatt uten å påvise unormale forhold. Hulltaking er foretatt på soverommet bak våtsone for dusjen. Fuktvotemåling (vekt%) i konstruksjonen ble målt til 6.

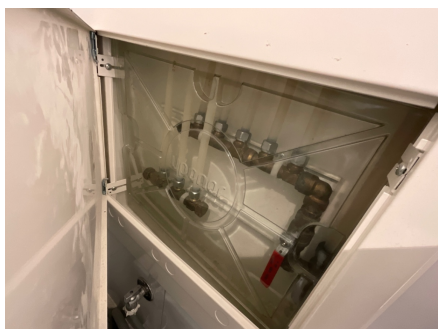
### TG 2 Vannledninger

- Rørkursene på rør-i-rør systemet på vannledninger er ikke merket.

- Rørkurser på rør-i-rør system bør merkes.

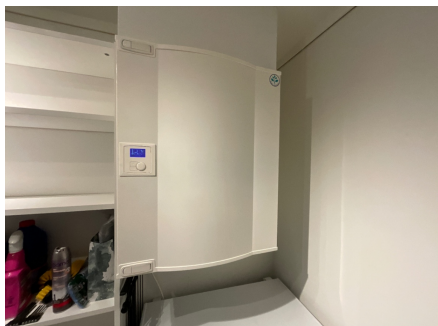
### TG 2 Ventilasjon

Ulyder i et lager på viften.

Service på anlegget og/eller bytte lager.

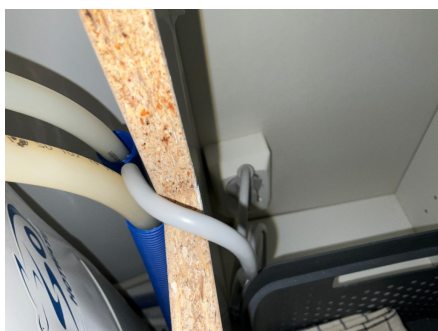
### TG 2 Varmtvannstank

- Det er ikke påvist tilfredsstillende el-tilkobling av varmtvannstank iht. gjeldende forskrift.

Varmtvannsberederen elektriske tilkobling er til stikkontakt. Regelverket tilsier fast tilkobling til denne type bereder.

Berederen har en elektrisk tilkobling som ikke er i tråd med dagens krav for beredere av slik størrelse og effekt.

Dette skyldes at tilkoblingen er blitt utført slik da berederen ble montert.

Den elektriske tilkoblingen med stikkontakt kan medføre økt fare for brannutvikling, grunnet belastningen tilkoblingen utsettes for.

Tiltak for fast tilkobling av berederen bør utføres, selv om dette ikke er et krav om på utføres tilkoblingen fast, før eventuelt ny bereder monteres. Det anbefales likevel at det etableres fast strømtilkobling for å motvirke fare for brann.

- Det bør etableres tilfredsstillende el-tilkobling etter gjeldende forskrift.
