# Tilstandsrapport

Kjedehus

Røsslyngveien 16 D, 1812 ASKIM

Befaringsdato: 07.05.2025

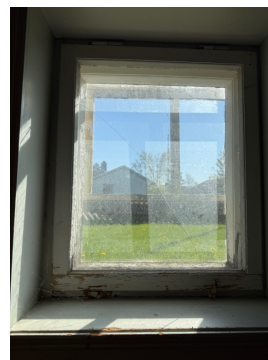
- Vinduer med punkterte/sprukne glass må påregnes skiftes ut, enten hele vinduet eller kun selve glassene.

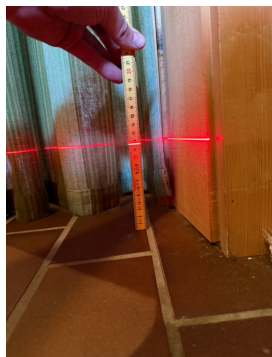
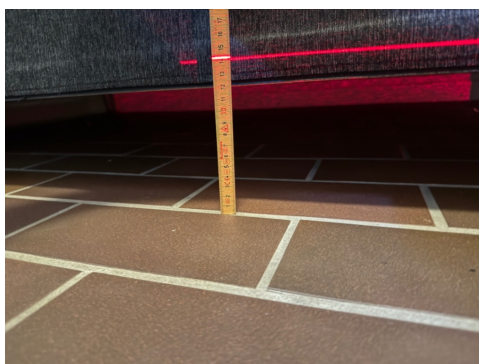
- Det er målt høydeforskjell på mellom 15-30 mm gjennom hele rommet. Tilstandsgrad 2 gis med bakgrunn i standardens krav til godkjente måleavvik.
- Målt høydeforskjell på mellom 10 - 20 mm innenfor en lengde på 2 meter. Tilstandsgrad 2 gis med bakgrunn i standardens krav til godkjente måleavvik.
- Målt høydeforskjell på over 20 mm innenfor en lengde på 2 meter. Tilstandsgrad 3 gis med bakgrunn i standardens krav til godkjente måleavvik.

Det er ikke behov for umiddelbar utbedring, og tiltak vurderes ikke som økonomisk rasjonelt. Avretting kan vurderes ved eventuell rehabilitering. Forholdene må imidlertid utbedres for å lukke avviket.

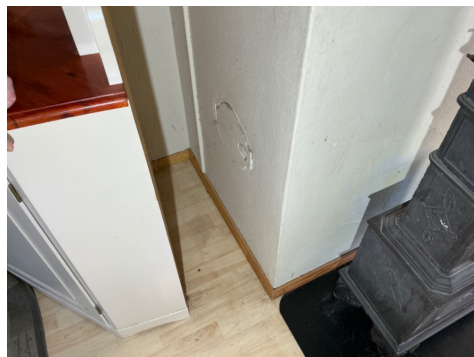
- Det er påvist sprekker i ildfast stein inne i ovnen.

Kunde informerer om at det er registrert en sprekk i peisen, og at denne ikke er i bruk. Sprekken ble ikke observert på befaringsdato, og TG2 er satt kun ut ifra informasjon.

- Ildsted med sprekk må skiftes.

Sprekk i peis må utbedres for å lukke avviket.

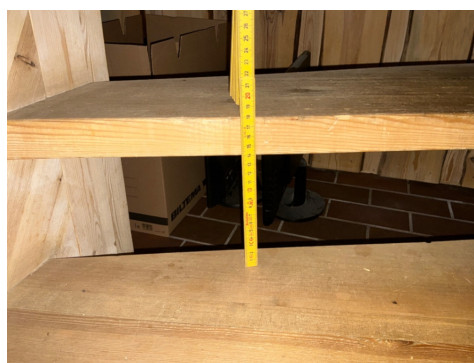
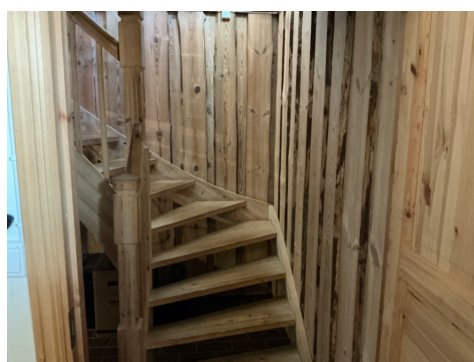
- Håndløper bør monteres, men det var ikke krav på byggetidspunktet.
- Det er ikke krav om utbedring av åpninger opp til dagens krav.

For å lukke avviket må det monteres håndløper langs vegg, og rekkverk og trinn må sikres slik at åpninger ikke overstiger 10 cm, i tråd med gjeldende forskriftskrav.

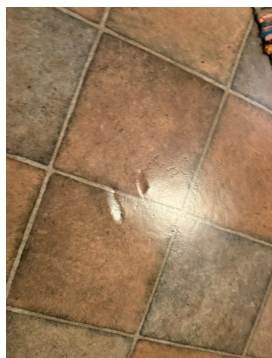
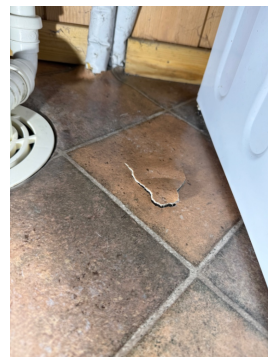
- Det er påvist at gulvoverflaten har omfattende skader.

Vinylbelegget må skiftes ut for å lukke avviket.

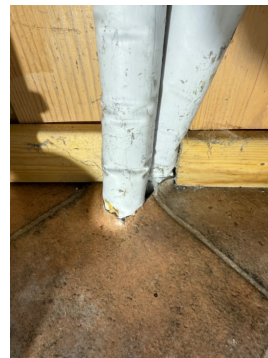
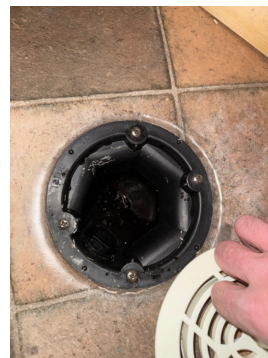
Det er registrert utettheter rundt rørgjennomføringer i vinylbelegget, noe som øker risikoen for fuktskader ved vannpåvirkning. Slukløsningen har passert halvparten av forventet brukstid, og vurderes å ha begrenset restlevetid. Utetthetene bør tettes, og slukets tilstand følges opp over tid."

- Våtrommets tettesjikt/membran står foran utbedring/utskiftning.

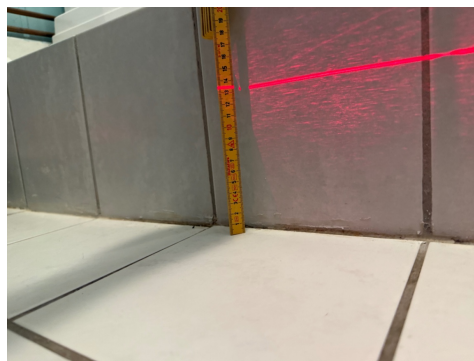
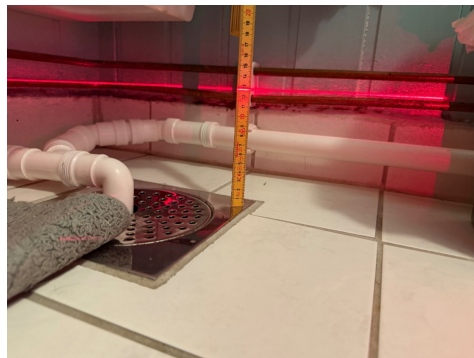
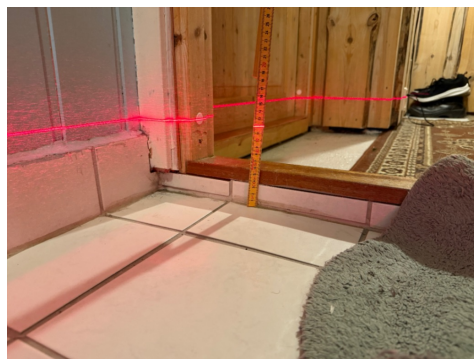
- Det er mulighet for at det kan forekomme vannlekkasje på våtrommet hvor vann ikke vil gå til sluk.
- Målinger viser at det ikke er fall til sluk (motfall).

Det er registrert motfall på gulvet, som kan føre til vannstand ved en lekkasje.

Fall mot sluk må etableres for å lukke avviket.

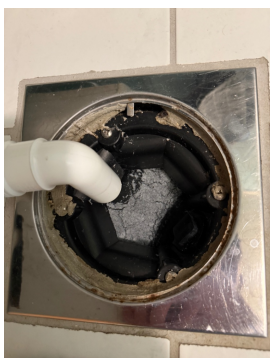
- Det må gjøres nærmere undersøkelser. Manglende membran/tettesjikt medfører risiko for lekkasjer og fukt i konstruksjonen.

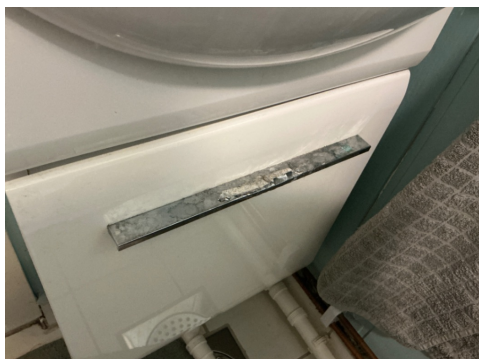
- Det er påvist skader på innredning.

For å lukke avviket må håndtaket på servantinnredningen skiftes ut.

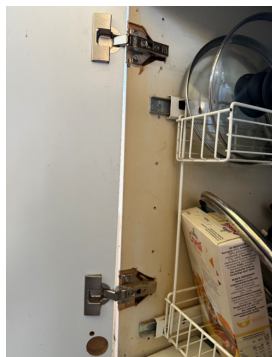
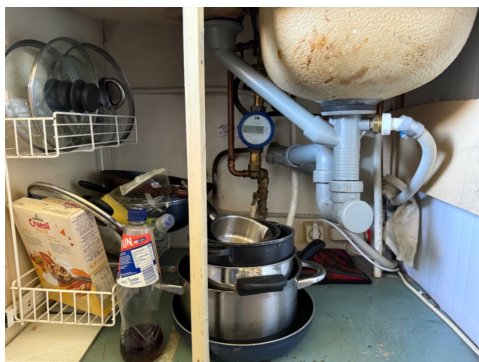
- Det er påvist at overflater har noe skader.

Kjøkkenet fungerer i dagens stand, avvikene er kun kosmetiske.

Det å foretas utbedring av skader, eventuelt utskifting av skader og ufagmessige monteringer for å lukke avviket.

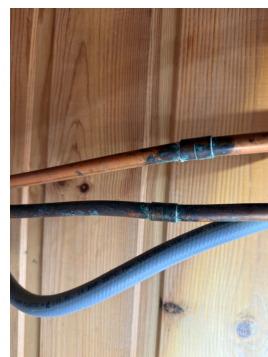
-Det er påvist irr-dannelse på kobberrør på vaskerom i kjeller. Irrdannelse på kobberrør kan være et tegn på korrosjon eller tidligere mekanisk påkjenning. Over tid kan dette svekke røret og føre til lekkasjer.

Det må foretas en faglig vurdering av rørlegger. Rør må skiftes ut dersom det ikke oppfyller krav til teknisk tilstand.

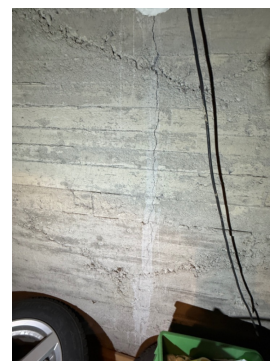
- Grunnmuren har sprekkdannelser.

Det er registrert sprekkdannelser i grunnmur.

-Det anbefales ytterligere undersøkelser vedrørende sprekkdannelser i grunnmur, tiltak vurderes deretter. Det anbefales i tillegg å foreta en gjenpussing av sprekker i grunnmur, slik at forholdet kan observeres over tid, med tanke på om dette er under utvikling eller er stabilt.
