# Tilstandsrapport

Boligbygg med flere boenheter

Ulvenveien 117 B, 0665 OSLO

Befaringsdato: 26.09.2025

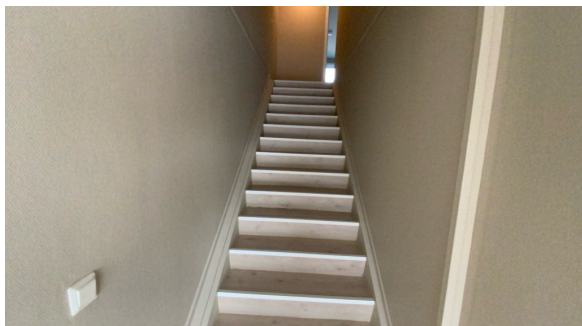
- Håndløper må monteres på vegg for å tilfredsstille krav på byggetidspunktet.

Håndløper må etableres for å unngå fallskader.

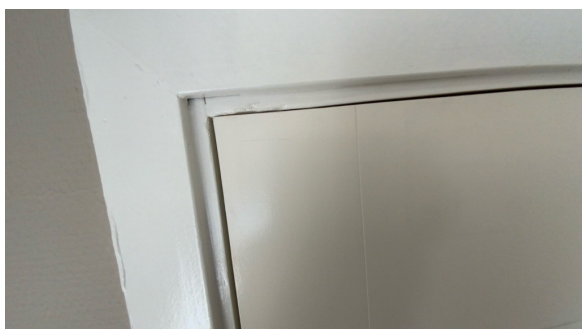
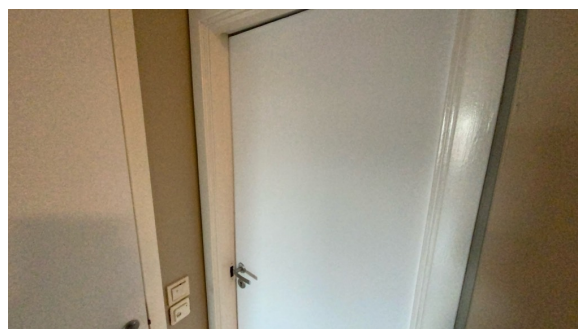
## TG 2 Innvendige dører

- Det er påvist avvik som tilsier at det bør foretas tiltak på enkelte dører.

- Enkelte dører må justeres.

Justere dør for å unngå subbing og slitasje av terskel, dørblad for ytterligere slitasje.

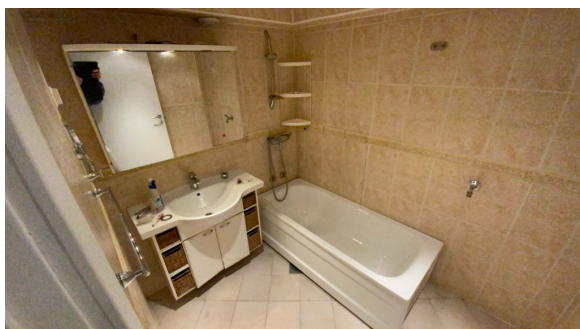
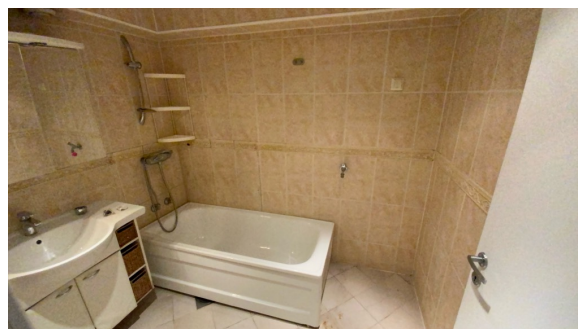
### TG 3 Overflater vegger og himling

- Det er påvist at flisfuger har riss/sprekker.
- Det er påvist tegn til fuktskader i overflater.

- Påviste fuktskader kan føre til muggvekst over tid, noe som kan påvirke innneklimaet. Dersom skadene utvikler seg, kan dette svekke bygningens konstruksjon og medføre større skader på tilstøtende konstruksjoner.
- Slike riss/sprekker kan indikere bakenforliggende fuktskader, og konstruksjonen bør observeres jevnlig for å vurdere utvikling.

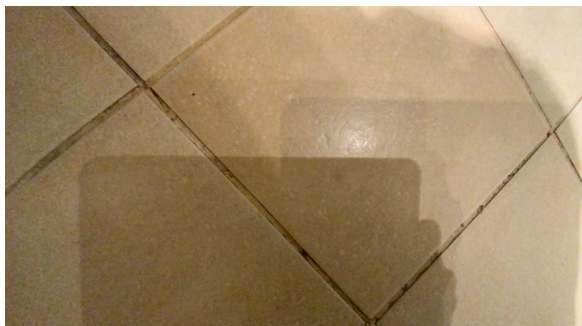
### **Sluk, membran og tettesjikt**

- Mer enn halvparten av forventet brukstid er passert på membranløsningen.
- Konstatert omfattende fuktskader

- Badet/våtsonen står foran en full oppgradering.
  - Det er viktig å merke seg at levetiden til en membran varierer basert på kvalitet, installasjon og bruk. Eldre membraner kan bli sprø og sprekke opp, noe som fører til at de mister sin vanntettende funksjon. Dette kan resultere i vannlekkasjer gjennom vegger og gulv og fuktskader.
- En utett membran kan føre til vanninntrenging i bygningskonstruksjonen, noe som kan forårsake omfattende skader på gulv, vegger og underliggende strukturer.

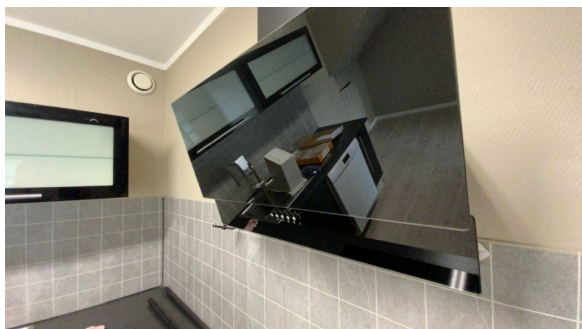
### Avtrekk

- Det er ikke behov for utbedringstiltak.

Det kan være at borettslag/sameie har egne vedtekter som hindrer montering av mekanisk avtrekk fra rommet, anbefalt tiltak må derfor avklares nærmere med styret i borettslag/sameie før det eventuelt kan gjennomføres.

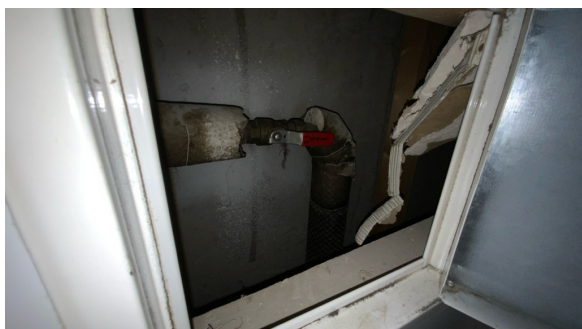
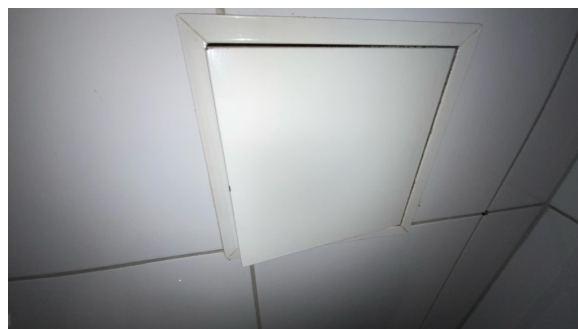
### Vannledninger

- Eldre vannrør har blant annet større sannsynlighet for lekkasjer, noe som kan føre til omfattende og kostbare vannskader i boliger.

Luke må merkes med stoppekran på toilattrom
