# Tilstandsrapport

Boligbygg med flere boenheter

Ulvenveien 117 B, 0665 OSLO

Befaringsdato: 26.09.2025

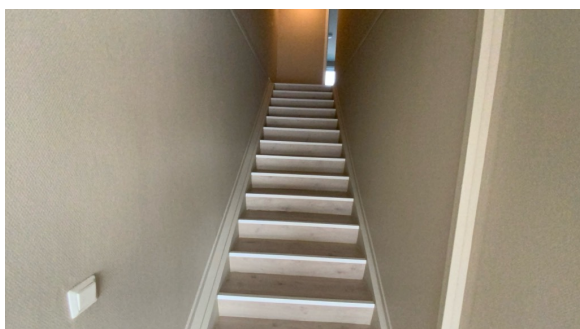
### Vurdering av avvik:

- Håndløper må monteres på vegg for å tilfredsstille krav på byggetidspunktet.

Håndløper må etableres for å unngå fallskader.

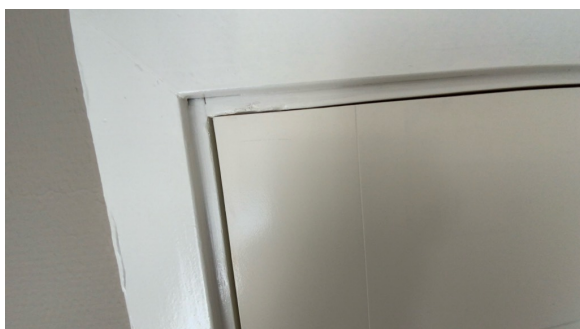
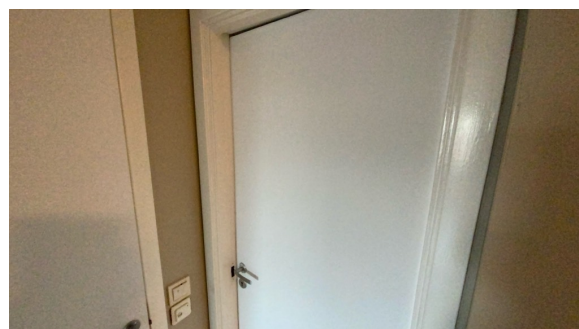
## TG 2 Innvendige dører

- Det er avvik:

Justere dør for å unngå subbing og slitasje av terskel, dørblad for ytterligere slitasje.

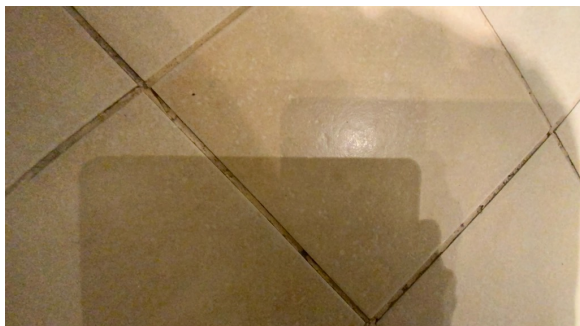
### TG 2 Overflater Gulv

- Overflater må utbedres eller skiftes.
- Til tross for avviket i fall/høydeforskjell til sluk, vil gulvet fortsatt kunne lede vann mot sluket, men med redusert effektivitet. Dette kan potensielt øke risikoen for vannansamling i enkelte områder av badet.

Det er synlig at noen fliser på gulv er løse. Ut fra badets alder og nevnte avvik på vegger anbefales det at dette renoveres med vegger og legges nytt med ytterligere fall.

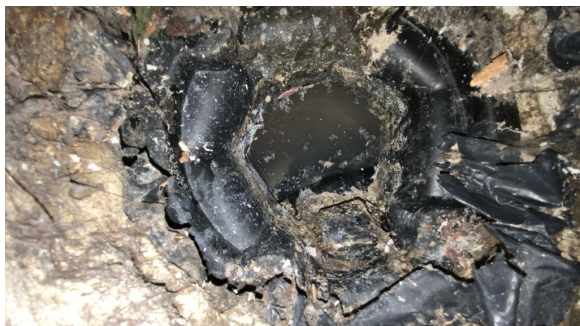
### Sluk, membran og tettesjikt

- Mer enn halvparten av forventet brukstid er passert på membranløsningen.
- Det er fare for fukt i konstruksjoner.

• Det er viktig å merke seg at levetiden til en membran varierer basert på kvalitet, installasjon og bruk. Eldre membraner kan bli sprø og sprekke opp, noe som fører til at de mister sin vanntettende funksjon. Dette kan resultere i vannlekkasjer gjennom vegger og gulv og fuktskader.

Tiltak er å sette inn dusjkabinett eller renovere badet slik at fukt ikke kan utvikle seg videre og gjøre større skader.

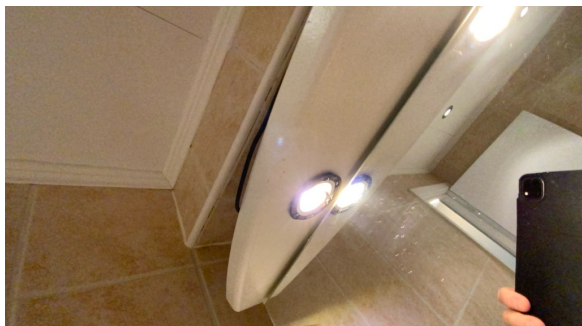
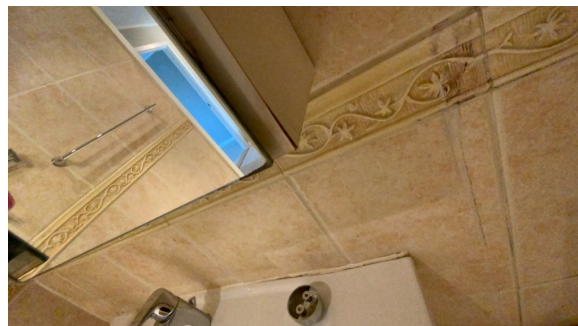
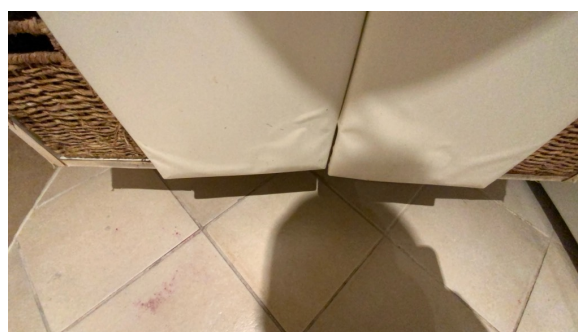
### Sanitærutstyr og innredning

- Det er påvist skader på innredning.

Ut fra skader på innredningen så må denne skiftes, da det ikke kan gjøres lokal utbedring.

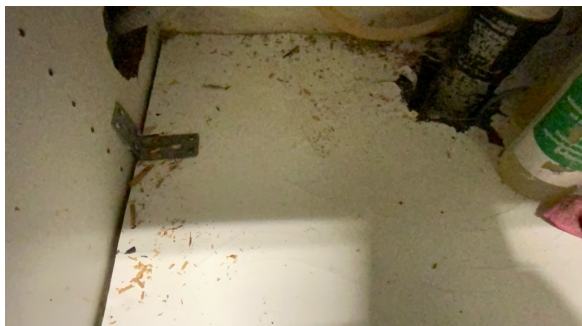
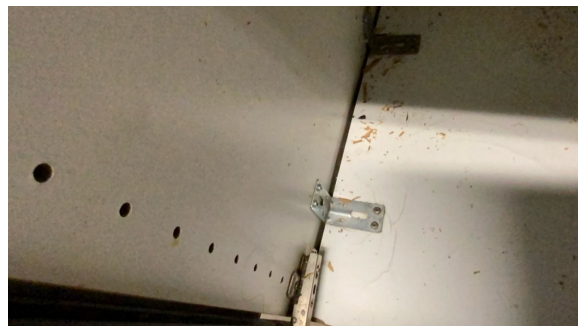
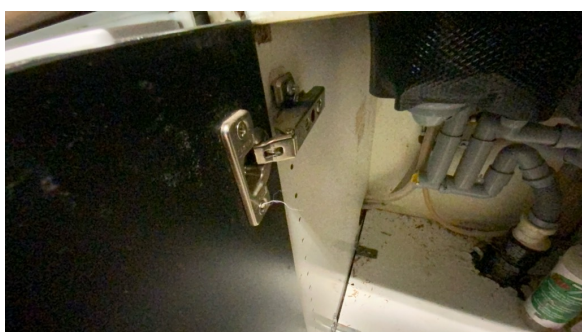
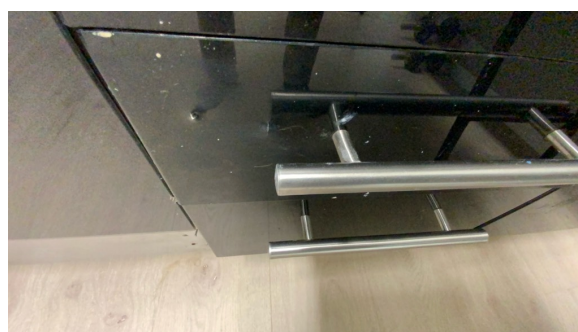
- Det er påvist at overflater/kjøkkeninnredning har omfattende skader.

Det er stor fuktskade inne i kjøkkenbenk og dør med hengsler er ødelagt. Noe merker og skader på dørfronter ble også observert.

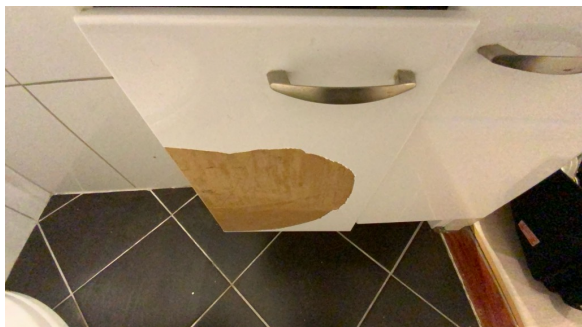
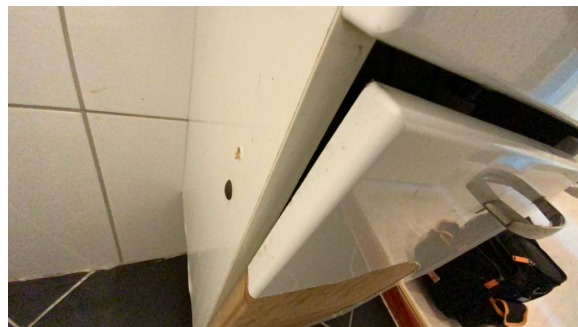
### 4. ETASJE > TOALETTROM

- Det er påvist skader på innredning.
- Noen fliser har bom (hulrom under).

Det er bom under noen fliser på gulv. Det er skader på servantskap.

- Overflater må utbedres eller skiftes.

Servantskap må skiftes.

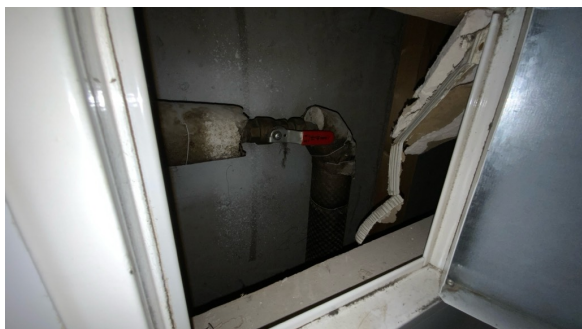
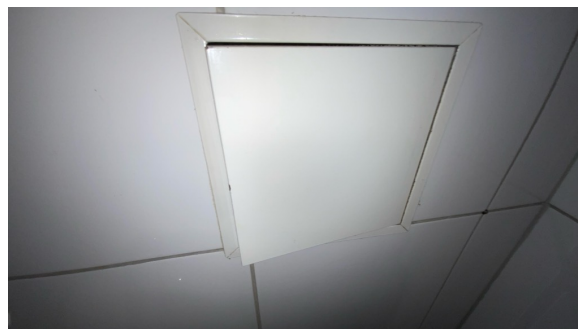
### Vannledninger

- Eldre vannrør har blant annet større sannsynlighet for lekkasjer, noe som kan føre til omfattende og kostbare vannskader i boliger.
