Tilstandsrapport

Enebolig med inntilbygget carport

Gaupevegen 7B , 2406 ELVERUM

Befaringsdato: 24.03.2026

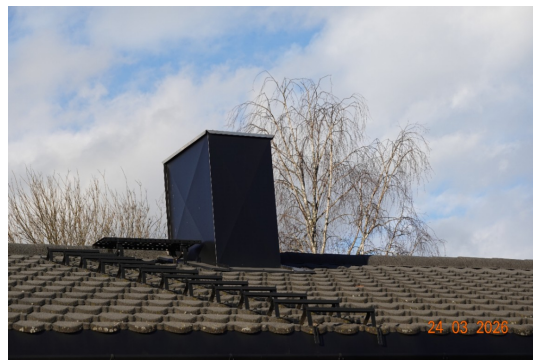
- Tidspunkt for utskiftning av undertak nærmer seg.
- Overvåk tilstanden jevnlig. For å få tilstandsgrad 0 eller 1 må tekkingen skiftes ut, men tidspunktet for når dette er nødvendig er vanskelig å si noe om.
- Når takteking og undertak begynner å bli gamle, øker risikoen for lekkasjer, noe som kan føre til omfattende og kostbare reparasjoner av underliggende konstruksjoner dersom en ikke foretar tiltak på konstruksjonene før dette oppstår.
- Tidspunkt for utskiftning av takteking nærmer seg.

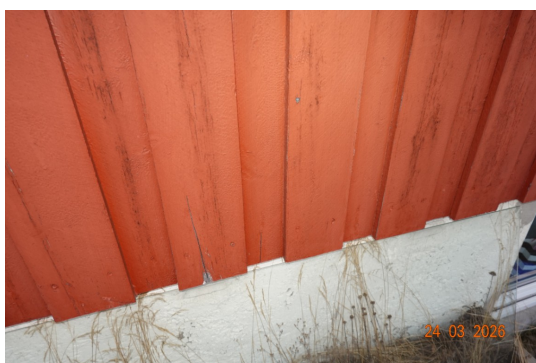
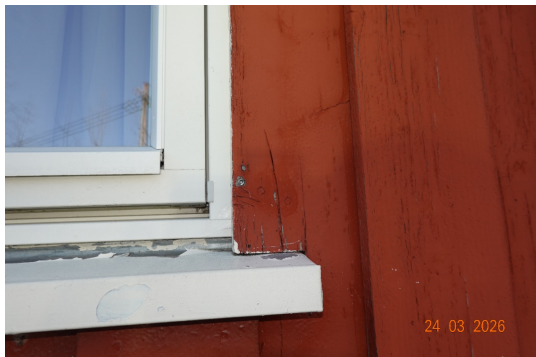
Panel er ført helt ned mot vannbrett, fare for fuktopptrekk og forvittringer.

Det bør etableres tilstrekkelig lufting i nedre kant av kledningen for å hindre fuktopptrekk og forvitring av treverket.

Værslitt og oppsprukket panel bør utbedres eller skiftes for å redusere risikoen for råte- og fuktskader i veggkonstruksjonen.

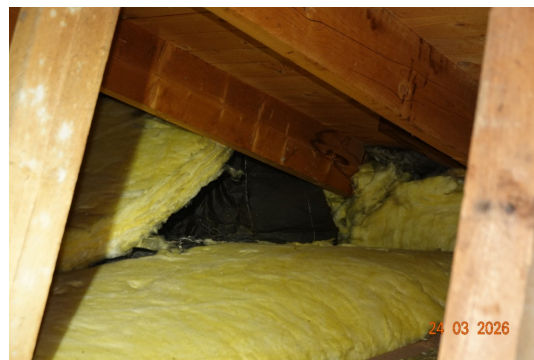
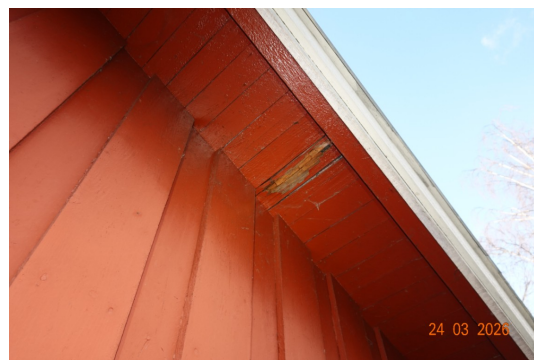
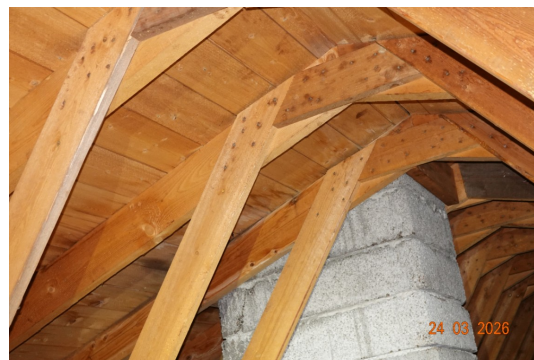
TG 3 Takkonstruksjon/Loft

TG 3 er satt ut fra råteskade i gesims til utvendig bod.

Det er påvist råteskade i gesims til utvendig bod. Se bilde.

Fuktmerker i undertak over utvendig bod. Ved bruk av fuktmåler ble det ikke registrert unormale verdier. Sannsynligvis etter tidligere fuktproblematikk. Se bilde.

Fuktmerker på takkonstruksjoner ved raft og ved pipe. Se bilde.

Det bør gjennomføres utbedring av råteskader i gesims til utvendig bod for å hindre videre forringelse av konstruksjonen og redusere risiko for svekkelse av bæreevne.

Fuktmerker i undertak over utvendig bod bør følges opp med jevnlig kontroll for å sikre at det ikke oppstår nye fuktproblemer.

Fuktmerker på takkonstruksjoner ved raft og pipe bør undersøkes nærmere for å avdekke eventuelle lekkasjer eller skader, da dette kan føre til råte og svekkelse av konstruksjonen over tid.

Kostnadsestimat er satt for lokal utbedring av råteskadet undertak.

Kostnadsestimat: 20 000 - 100 000

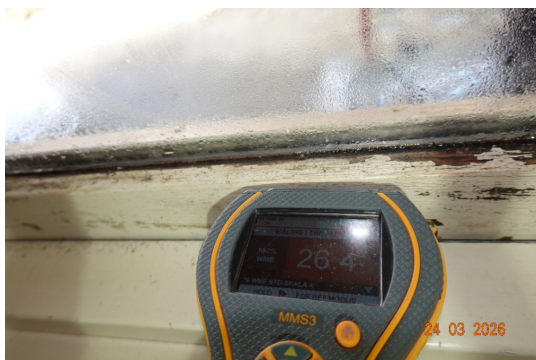
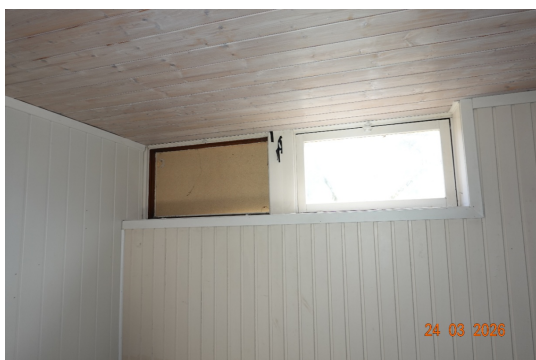
TG 2 Vinduer

- Det er påvist tegn på innvendig kondensering av enkelte vindusglass.
- Det er påvist andre avvik:

Punkttert isolerglass i stue og ett soverom.
Det er påvist høyt fuktnivå i vindu på bad i 1.etasje.
Vindusåpning på lagerrom i kjeller er forblendet med sponplate.

- Andre tiltak:
- Kondensering på enkelte glass har medført fuktskader i treverk som kan medføre utskiftningsbehov av enkelte vinduer.

Punkttert isolerglass bør skiftes ut for å sikre god isolasjonsevne og forhindre ytterligere forringelse av vinduet.
Dersom tiltak ikke utføres, kan det føre til redusert inn klima, økt varmetap og mulig fuktskade i omkringliggende konstruksjon.
Anbefaler å montere vindu på lagerrom i kjeller for å hindre trekk og risiko for fuktskader.

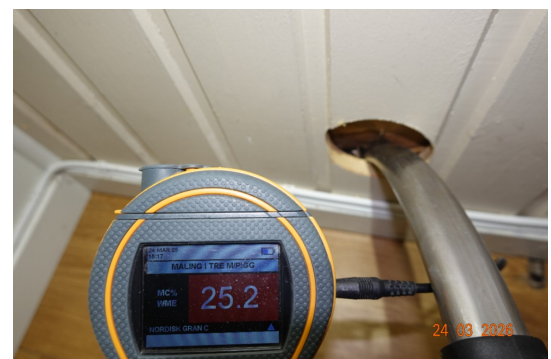
Støpte kjelleryttervegger med pålagt porebetong (siporeks eller ytong).
Alle kjeller vegger er utforet og kledd.
Påforede kjelleryttervegger er en risikokonstruksjon, da underliggende konstruksjonen ikke er tilgjengelig, kan skjule fukt, sprekker og diverse skader.

Har erfaringsmessig hyppigere risiko for fuktskader.
Kjeller fremsto ved befariingsdatoen med generelt liten fuktbelastning.
Hulltaking er foretatt og det er påvist avvik i konstruksjonen.

- Det er gjennom hulltaking påvist høyt fuktnivå inne i trekonstruksjonen i hulltakingen, men ikke påvist fuktskader i dette området. Høy luftfuktighet kan over tid føre til muggvekst eller svertning av materialer. Samtidig kan materialer og konstruksjoner bli ødelagt.

- Det påviste fuktnivå gir grunn til å overvåke konstruksjonen jevnlig for å se utvikling over tid, og eventuelt foreta tiltak for å unngå fuktskader.

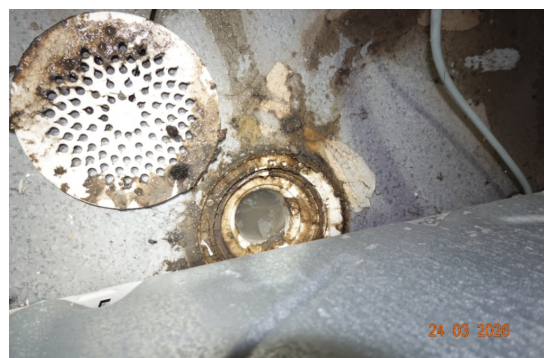
- Det er påvist andre avvik:

Sluket bør rengjøres slik at inspeksjon kan gjennomføres, og utførelsen bør avklares.

Ukjent utførelse medfører usikkerhet om slukets tilstand og funksjon.

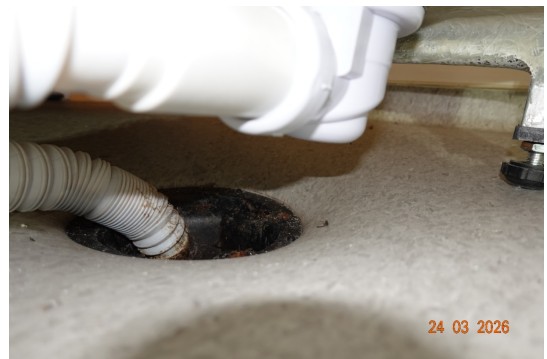
- Mer enn halvparten av forventet brukstid er passert på slukløsningen.
- Det er påvist andre avvik:

Rust på skruer i sluk.

Det bør vurderes utskifting av sluk eller utbedring av rustskader på skruene for å forhindre videre korrosjon og potensiell lekkasje.

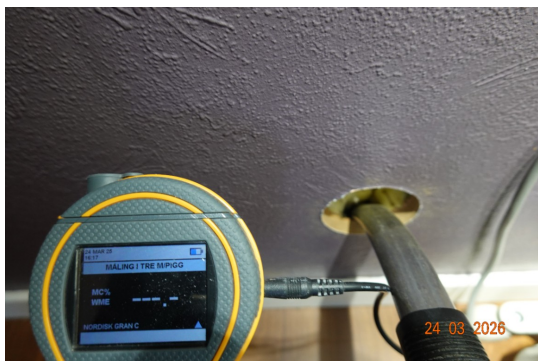
Hulltaking er foretatt nederst på delevegg mot våtsonen. Ved bruk av fuktmåler ble det ikke registrert unormale verdier.

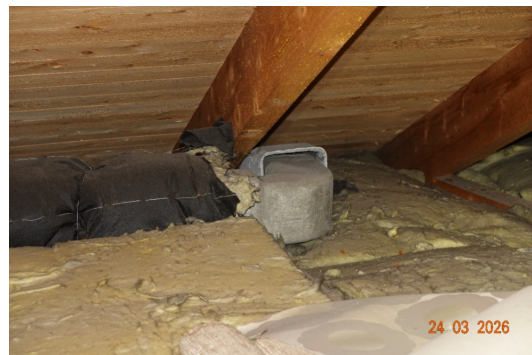
TG 2 Avløpsrør

- Det er ikke behov for utbedringstiltak siden anlegget fungerer i dag, men ut ifra alder kan skader plutselig oppstå på eldre anlegg.
