# Tilstandsrapport

📍 Bjørndalsveien 9 F, 3750 DRANGEDAL

# gnr. 44, bnr. 203, snr. 6

Oppdragsnr.: 15711-1604

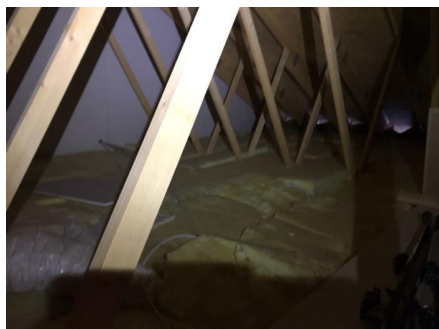
### **Takkonstruksjon/Loft**

Det er saltak i trekonstruksjon.

- Konstruksjonene har skjevheter.

Se punktet "Innvendige overflater".

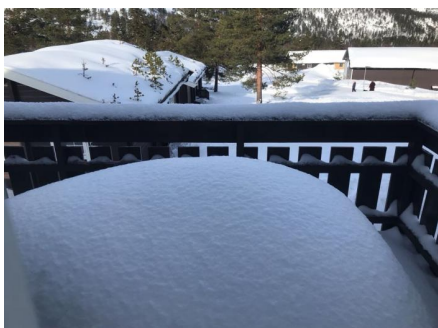
## **Balkonger, terrasser og rom under balkonger**

- Balkonger/terrasse er snødekt og derfor ikke nærmere vurdert.

- Det bør foretas nærmere undersøkelser av balkong/terrasser når den er snøfri.

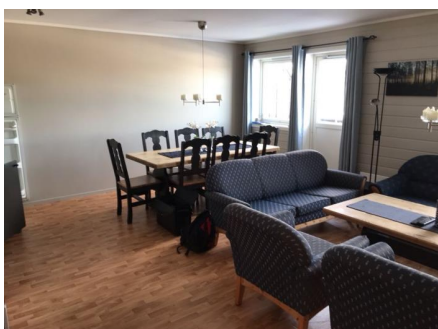
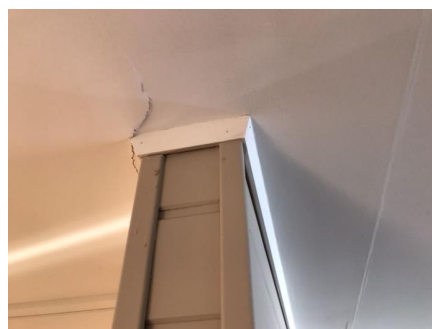
### **Overflater**

Det er sprekker og skjevheter i himlingen. Årsaken er for takstmannen ukjent. Det kan være at det skyldes nedbøyninger som følge av stor snølast.

Det bør gjøres ytterligere undersøkelser.

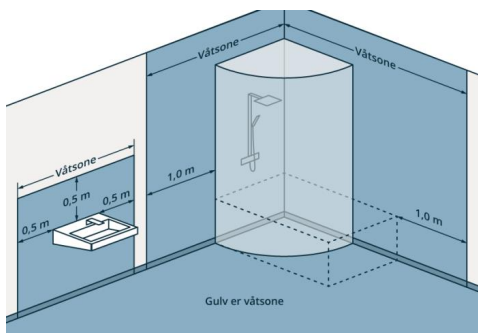
### **Overflater vegger og himling**

- Det er uegnede materialer i våtsoner

Det er malt glassfiberstrie ved servanten. Malt glassfiberstrie er ikke egnet materiale i våtsoner.

- Uegnete materialer må fuktbeskyttes/utskiftes.

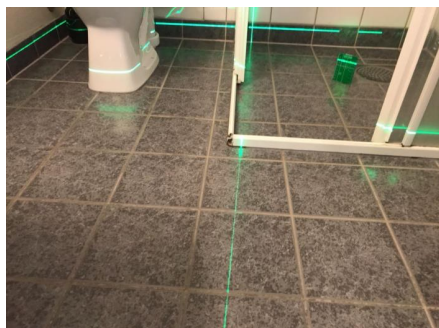
### **Overflater Gulv**

- Det er påvist avvik i fallforhold til sluk i forhold til krav i forskrift på byggetidspunktet.

Det er mindre fall til sluk enn det som er kravet ihht. gjeldende forskrift for da badet ble laget. Det er ikke hjelpesluk utenfor dusjhjørnet.

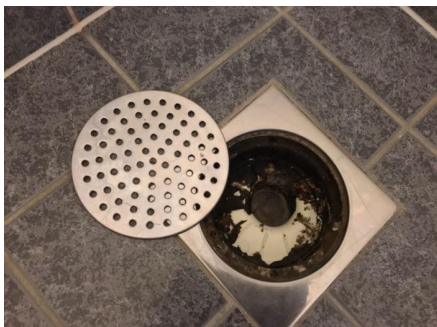
### **Sluk, membran og tettesjikt**

Det er plastsluk og ukjent membranløsning.

- Mer enn halvparten av forventet brukstid er passert på membranløsningen.

- Overvåk tilstanden jevnlig. For å få tilstandsgrad 0 eller 1 må tettesjiktet skiftes ut, men tidspunktet for når dette er nødvendig er vanskelig å si noe om.

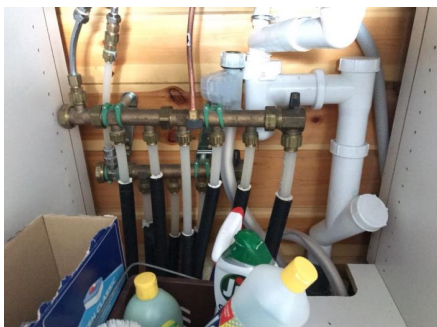
## ! TG 2 Avløpsrør

Luftingen til avløpet er membranventil (Durgo). Normalt er dette kun godkjent som sekundærlufting.

Det er ikke behov for tiltak, da anlegget fungerer i dag.
