# Tilstandsrapport

Enebolig

Åbødalen 66, 4200 SAUDA

Rapportdato: 19.05.2025

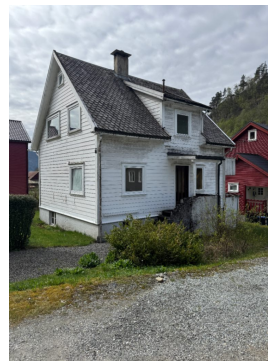
De tre andre veggene har og en god del malingssitasje, og litt råteskader, men ikke mye.

- Det er ingen eller liten lufting i nedre kant av kledning mot grunnmur.
- Det er påvist betydelige råteskader i bordkledningen.

- Lokal utbedring må utføres.
- Det bør foretas tiltak for å bedre lufting av kledningen.
- Råteskadet trekledning må skiftes ut.

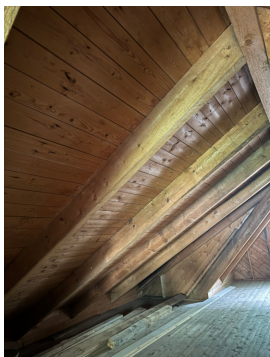
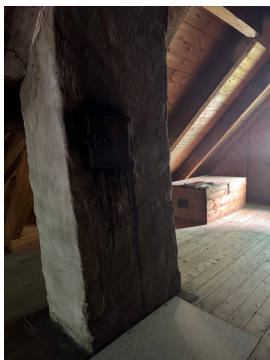
Tak-konstruksjon

Ved å skifte ut takteking snarest, vil hele takkonstruksjonen bli reddet.

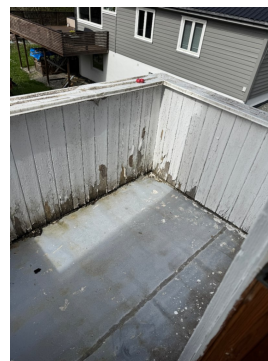
Luftbalkong i 2. etasje med tett rekkverk i tre. Tett golv med sinkdekke. Det er råteskader i rekkverk og overganger.

- Råteskadet trekledning må skiftes ut.
- Ny tekking må legges.
- Tidspunkt for utskiftning av tettesjikt/membran nærmer seg ut ifra alder på dagens tekking.

Balkongen må totalrenoveres.

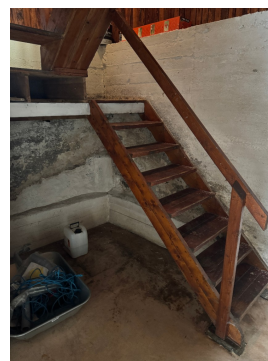
Kjellertrapp

Til kjeller er det enkel tretrapp, som har rekkverk, men mangler spiler. i tillegg mangler håndrekk.

- Håndløper bør monteres, men det var ikke krav på byggetidspunktet.
- Rekkverk må monteres for å lukke avviket.

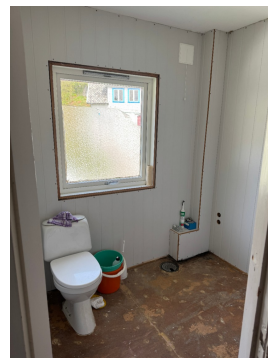
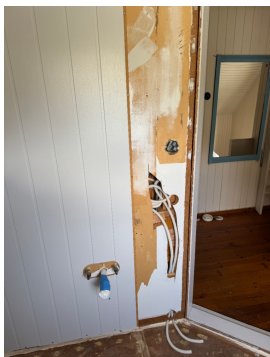
Bad

Det er startet oppussingsarbeid, begynt å montere huntonitt panelplater. Disse er ikke godkjent i våtsone. Veggene er platet ferdig. Belegget på golv er fjernet ned til gamle plater på golv. Golvet er ikke utbedret. Det er strekt frem strøm for varmekabler.

Hele badet må renoveres. Det viktigste på et bad er et tett golv. Her må det legges membran, og støpes nytt golv. Det bør legges opp ny sluk, nye vann- og avløpsrør og våtsoner må plates på nytt.

- Våtrommet må totalrenoveres. Alle forhold med tettesjikt, våtsone, sluk m.m. må dokumenteres.

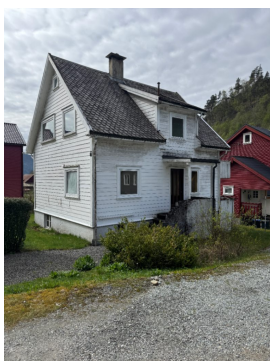
Det er ikke drenering rundt huset. På grunn av store fuktskader i kjeller tyder det på manglende drenering. Det anbefales sterkt å grave ned ny, utvendig drenering.

- Det mangler, eller på grunn av alder er det sannsynlig at det mangler, utvendig fuktsikring av grunnmuren ved kjeller/underetasje.
- Mer enn halvparten av forventet levetid på drenering er overskredet.

- Fuktsikring av muren må etableres inkl. klemlist.
- Lokal utbedring må utføres.

Det viktigste er å sikre at det ikke er vanntilsig ned til huset (fra vei).
