# Tilstandsrapport

Boligbygg med flere boenheter

Songdalsvegen 117 C, 4645 NODELAND

Befaringsdato: 19.01.2026

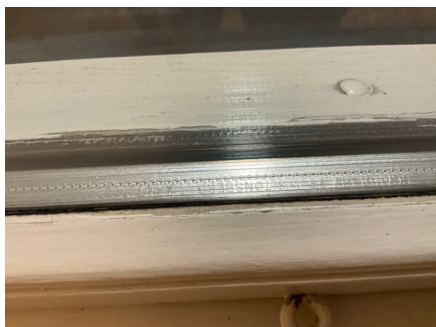
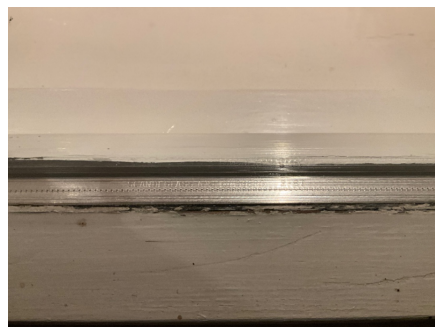
### TG 2 Vinduer

- Karmene i vinduer er slitte og det er sprekker i treverket.
- Tilstandsgrad 2 gis når bygningsdelen har vesentlige avvik. Bygningsdelen skal enten ha feil utførelse, en skade eller symptomer på skade, sterk slitasje eller nedsatt funksjon. Graden gis når bygningsdelen trenger vedlikehold eller tiltak i nær fremtid. Graden skal også brukes når delen er gammel og det er grunn til å varsle om faren for skader på grunn av alderen, eller når det er grunn til å overvåke delen spesielt på grunn av fare for større skader eller følgeskader.

- Det må påregnes noe vedlikehold og at enkelte vinduer må skiftes ut.

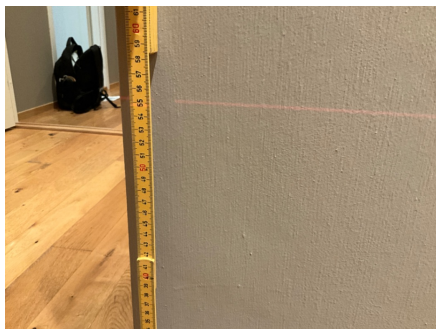
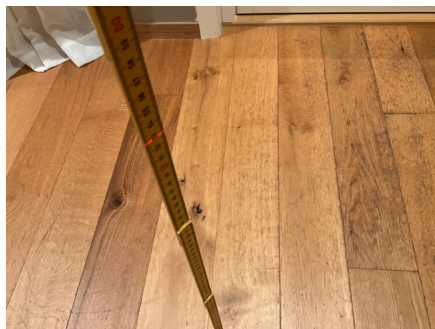
## TE 2 Etasjeskille/gulv mot grunn

- Det er målt høydeforskjell på mellom 15-30 mm gjennom hele rommet. Tilstandsgrad 2 gis med bakgrunn i standardens krav til godkjente måleavvik.

Årsaken til dette kan være variasjoner i byggematerialer, installasjonsprosesser, eller naturlige bevegelser i strukturen.

- For å få tilstandsgrad 0 eller 1 må høydeforskjeller rettes opp. Det vil imidlertid sjelden være økonomisk rasjonelt som et enkeltstående tiltak i en bolig som dette. Dersom boligen en gang skal renoveres, kan man vurdere slike tiltak.

Ujevnheter i etasjeskille er normalt, avviket vil kunne gjøre at det oppstår knirk i gulvet. Oppretting ved nytt gulv må påregnes.

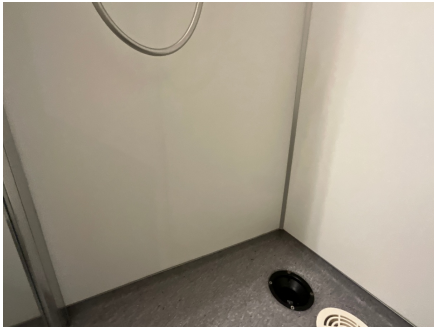
## TE 1 Overflater vegger og himling

Baderomsplater av denne typen, der det dusjes rett på stilles det høy grad av erfaring for å montere. Det er ikke mulig å sjekke om monteringen er i hht monteringsanvisning. Platene har på befaringsdagen ingen tegn på skader, men anbefaler å montere tett dusjkabinett.

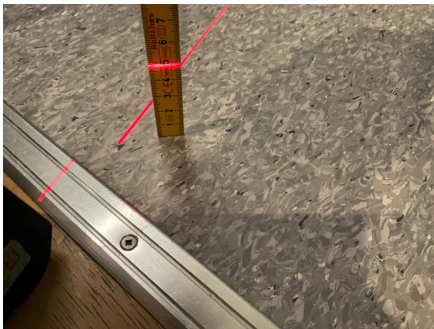
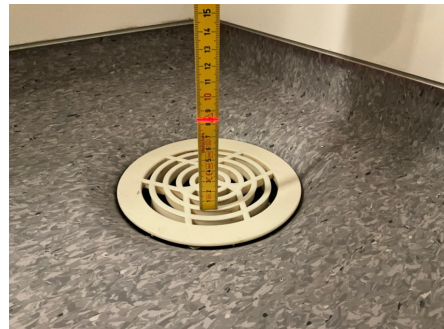
### TG 1 Overflater Gulv

På gulvet er det vinylbelegg med elektriske varmekabler. Det er ca. 50 mm. høydeforskjell fra gulv ved dør til slukrist.

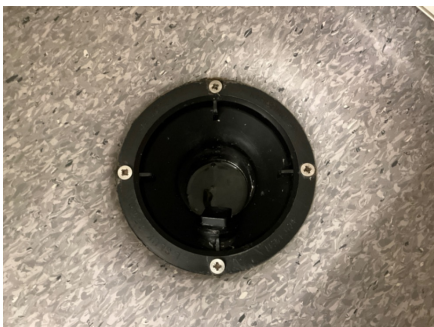
### TG 2 Sluk, membran og tettesjikt

- Tettesjiktet rundt sluket (klemring) er ikke utført fagmessig.

Klemringen på sluken er montert med feil type skruer. Eldre sluker av denne typen bør byttes ved neste renovering.

Montert med feil skruer.

- Det bør vurderes om lokal utbedring er mulig.

Holdes under oppsikt, bør vurderes utskifting dersom det oppstår luft/fukt under belegget.

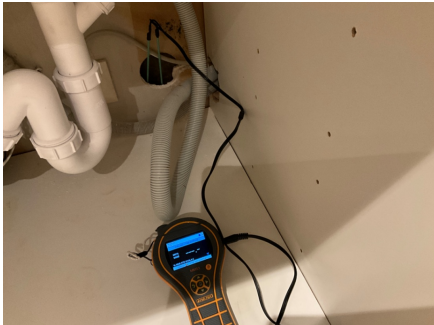
### TG 0 Tilliggende konstruksjoner våtrom

Hulltaking er foretatt uten å påvise unormale forhold. Hulltaking er foretatt i skap på kjøkkenet bak våtsone for dusjen. Fuktkvotemåling (vekt%) i konstruksjonen ble målt til under 6.

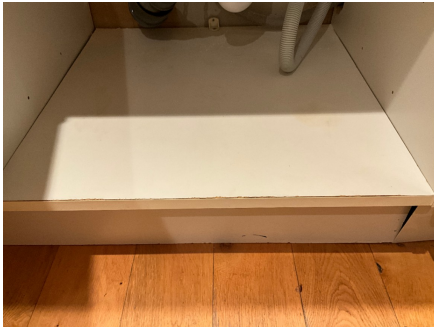
### TG 2 Overflater og innredning

- Det er påvist fuktskjolder i overflater.

- Overflater må utbedres eller skiftes.

Lokal utbedring anbefales.

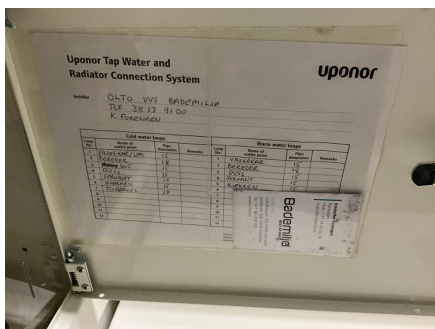
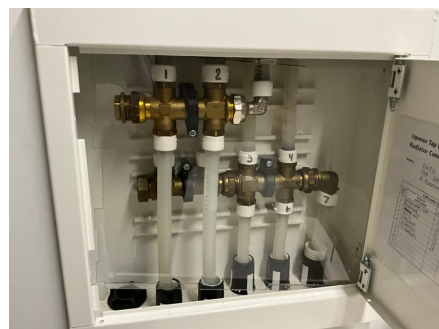
### TG 1 Vannledninger

Innvendige vannledninger er av plast (rør i rør). Det er besiktiget i rørskap.
