# Tilstandsrapport

Rekkehus

Terrassebakken 11 , 4330 ÅLGÅRD

Befaringsdato: 21.11.2025

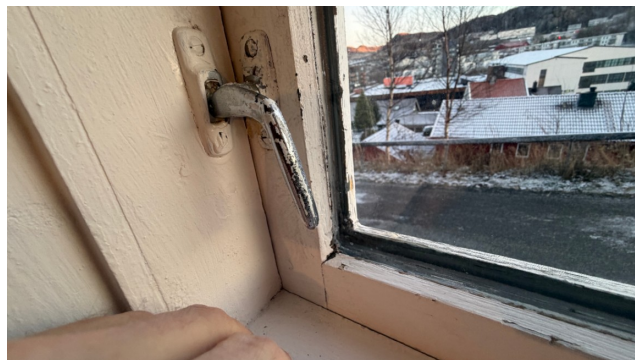
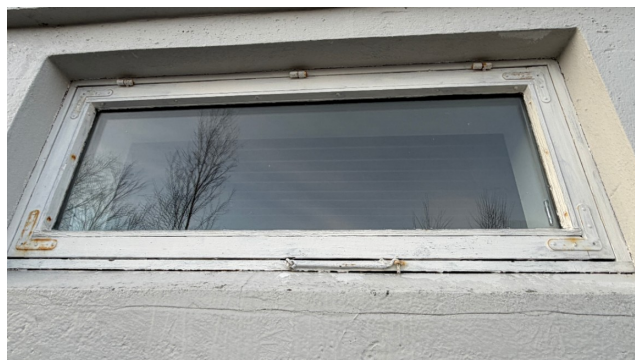
Det ble ikke registrert flere punkterte glass på befaringsdagen, men det tas forbehold om at ytterligere punkteringer kan forekomme da synligheten av slike avvik kan variere med temperatur og lysforhold.

Enkelte vinduer lot seg ikke åpne på befaringsdagen, noe som begrenser luftemulighetene og kan medføre utfordringer knyttet til innneklima og eventuelle krav til rømningsvei. Dette kan også indikere mekaniske skader eller svelling i karm og ramme som krever utbedring.

Det ble stedvis observert krakelering og avskalling i vinduskarm. Dette kan tilbakeføres til mangelfull ventilering, og medfører risiko for fuktopptak og videre nedbrytning av karm og overflatebehandling, med fare for råteskader over tid.

Stedvis manglende tetting rundt vinduer ble også registrert. Dette fører til varmetap og økt risiko for kondens og fuktproblemer i tilstøtende konstruksjoner, samt redusert komfort grunnet trekk.

- Det må påregnes noe vedlikehold og at enkelte vinduer må skiftes ut.
- Det bør gjøres tiltak for å bedre ventilering av rommet.
- Kondensering på enkelte glass har medført fuktskader i treverk som kan medføre utskiftningsbehov av enkelte vinduer.
- Vinduer med punkterte/sprukne glass må påregnes skiftes ut, enten hele vinduet eller kun selve glassene.

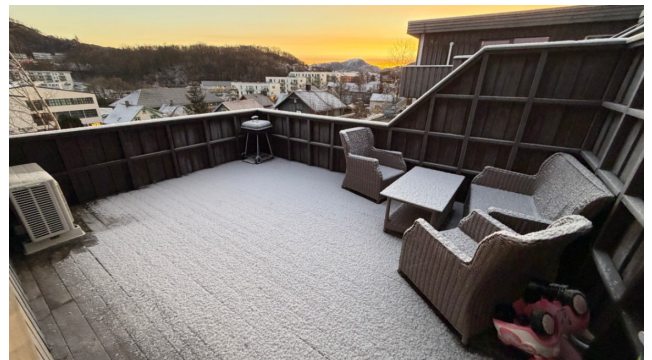
## ! TG 2 Balkonger, terrasser og rom under balkonger

Balkong tre, oppført i senere tid.

- Det bør foretas nærmere undersøkelser av balkong/terrasser når den er snøfri.
- Det er ikke krav om utbedring av rekkverkshøyde opp til dagens forskriftskrav.

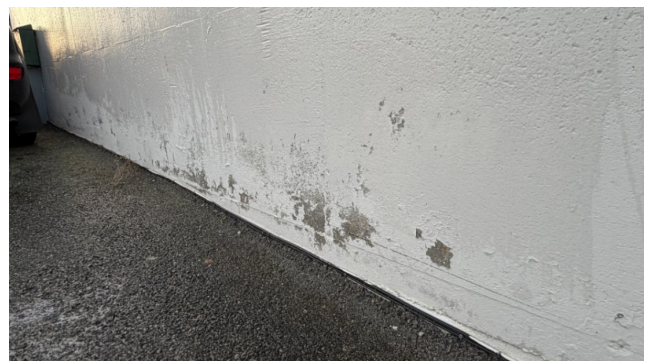
## ! TG IU Andre utvendige forhold

- Stedvise riss/sprekk/setningsriss i pusset yttervegg/grunnmur, tilsynelatende foretatt utbedringer i senere tid.
- Noe avskalling i overflater. Påregnelig med tiltak. dette faller trolig inn under sameiets ansvar og plikter.

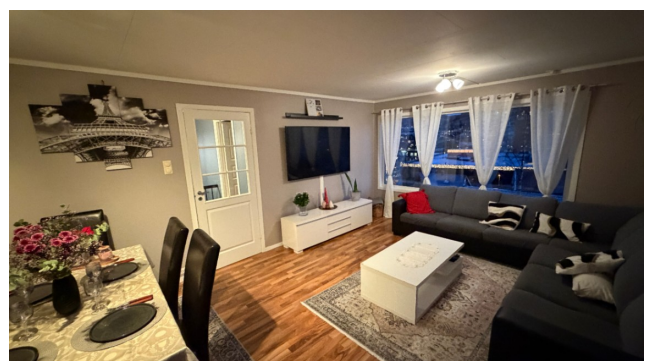
- Det er målt høydeforskjell på mellom 15-30 mm gjennom hele rommet. Tilstandsgrad 2 gis med bakgrunn i standardens krav til godkjente måleavvik.
- Målt høydeforskjell på over 30 mm gjennom hele rommet. Tilstandsgrad 3 gis med bakgrunn i standardens krav til godkjente måleavvik.

- For å få tilstandsgrad 0 eller 1 må høydeforskjeller rettes opp. Det vil imidlertid sjelden være økonomisk rasjonelt som et enkeltstående tiltak i en bolig som dette. Dersom boligen en gang skal renoveres, kan man vurdere slike tiltak.

**Kostnadsestimat: 20 000 - 100 000**

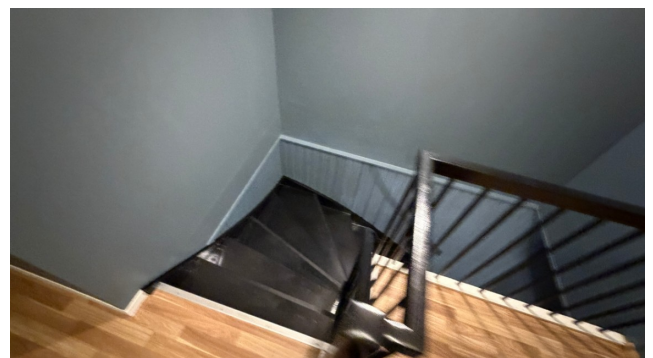
- Åpninger i rekkverk er større enn dagens forskriftskrav til rekkverk i trapper.
- Det mangler håndløper på vegg i trappeløpet.
- Rekkverkshøyder er under dagens forskriftskrav til rekkverk i trapper.
- Det er påvist andre avvik:

- Det er ikke krav om utbedring av åpninger opp til dagens krav.
- Andre tiltak:
- Håndløper må monteres på vegg for å tilfredsstille krav på byggetidspunktet.
- Rekkverket er såpass lavt at det på grunn av sikkerhetsmessige forhold anbefales økning av høyde.

Det må påregnes noe tiltak.

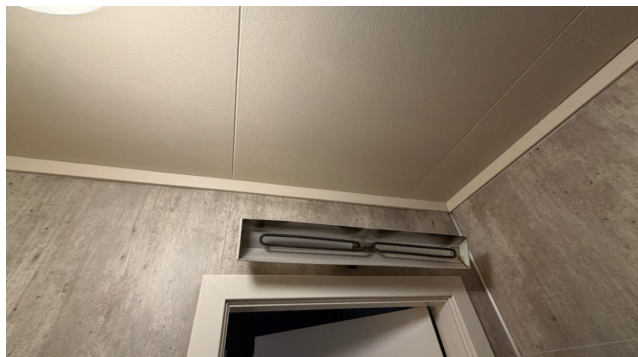
Registrerte avvik ble registrert ved befaring:

- Mangelfull tetting/membran rundt vannuttak og avløp i vegg.

- Utett rør under servant, drypp/lekkasje med begynnende fuktskade i skuff.

- Manglende oppgradering av våtrommet medfører høy risiko for at konstruksjonene ikke vil tåle vanlig bruk av vann eller lekkasjer. Selv om det er dusjkabinett, er det fortsatt en betydelig risiko for at våtrommets konstruksjoner ikke tåler lekkasjer. Dette kan føre til fuktskader på tilstøtende konstruksjoner.

På bakgrunn av alder på gulvkonstruksjonen, ettermonterte løsninger og registrerte avvik vurderes våtrommet å ha forhøyet risiko for fukt- og vannskader. Det anbefales utbedringer av påviste feil, samt vurdering av full oppgradering for å tilfredsstille dagens krav og sikre forsvarlig teknisk standard.

**Kostnadsestimat: 20 000 - 100 000**

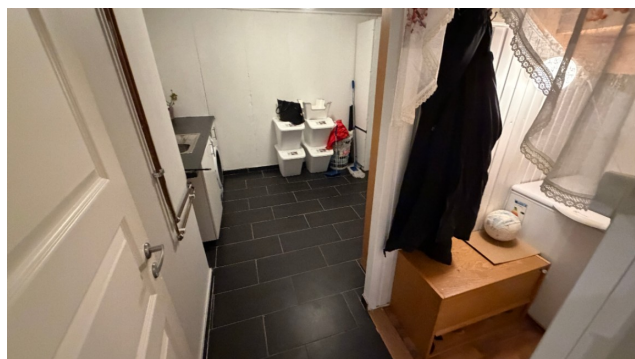
Rommet mangler tilfredsstillende ventilering, noe som øker fuktbelastningen på overflater og kan bidra til redusert levetid og økt risiko for fuktskader.

Fliser er generelt ujevnt montert og avviker fra dagens krav til planhet.

- Manglende oppgradering av våtrommet medfører høy risiko for at konstruksjonene ikke vil tåle vanlig bruk av vann eller lekkasjer. Dette kan føre til fuktskader på tilstøtende konstruksjoner.

Med bakgrunn av registrerte forhold anbefales oppgradering av våtrommet for å sikre tilfredsstillende tetthet, ventilering og teknisk standard.

Kostnadsestimat: 20 000 - 100 000

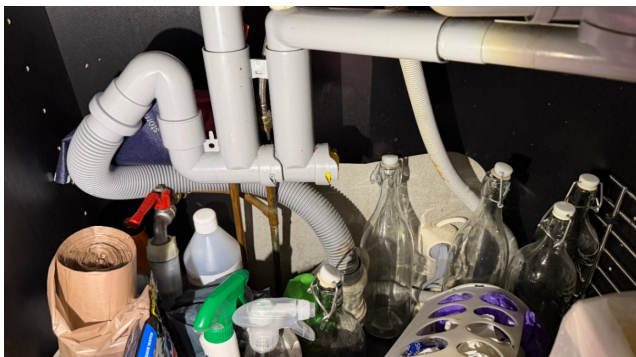
## ! TG 2 Avløpsrør

Det er avløpsrør av plast.

- Det er ikke behov for utbedringstiltak siden anlegget fungerer i dag, men ut ifra alder kan skader plutselig oppstå på eldre anlegg.
- I forbindelse med oppgradering av våtrom vil det være naturlig med utskiftning av rør.

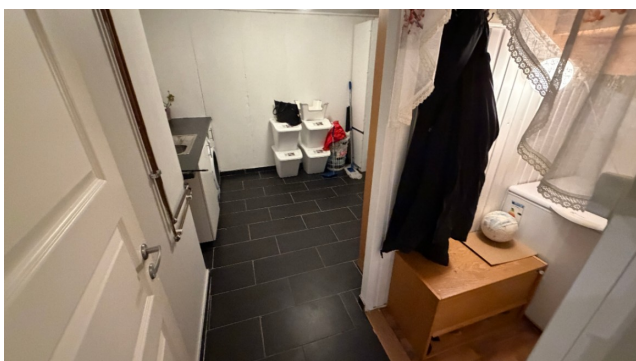
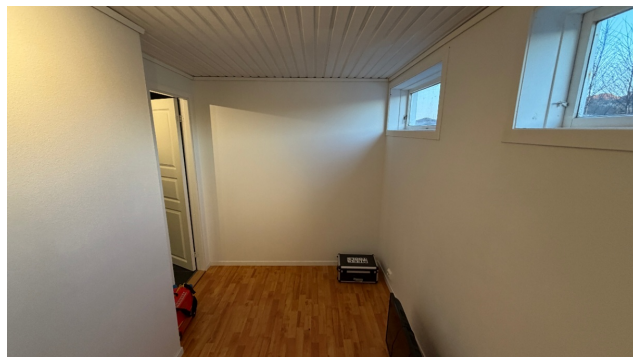
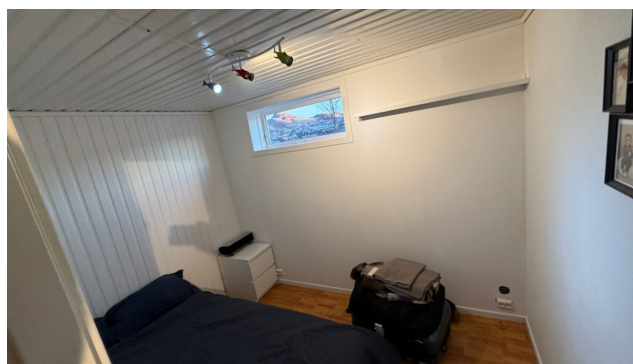
- Det er påvist store avvik på ventilasjonsløsning i forhold til byggets oppføringstidspunkt.

Manglende ventilasjon i deler av rom i underetasjen, dette vil kunne føre til fuktskader ved bruksendring av bolig. ingen registrert fukt ved stikkprøver eller hulltaking på befaringsdagen.

- Ventilasjonsløsningen må utbedres.
- Om mulig må balansert ventilasjon vurderes. Det vil imidlertid sjelden være økonomisk rasjonelt som et enkeltstående tiltak i en bolig som dette. Dersom boligen en gang skal renoveres, kan man vurdere balansert ventilasjon eller andre tiltak for å bedre kvaliteten på innemiljøet.

**Kostnadsestimat: 20 000 - 100 000**
