Tilstandsrapport

Selveierleilighet.

Grønnegata 49, 2317 HAMAR

Befaringsdato: 19.09.2024

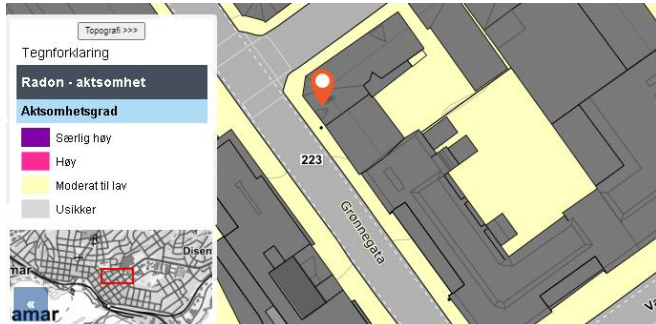
Eiendommen ligger i et område som er markert med moderat til lav aktsomhet i kartet.

- Det bør gjennomføres radonmålinger.

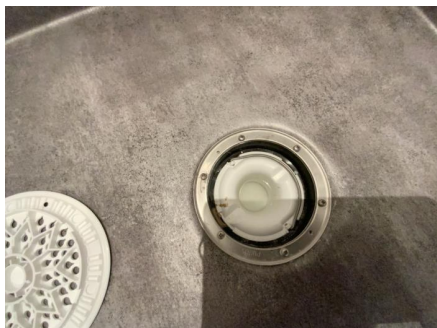
TG 0 Sluk, membran og tettesjikt

Membran er synlig under klemring.

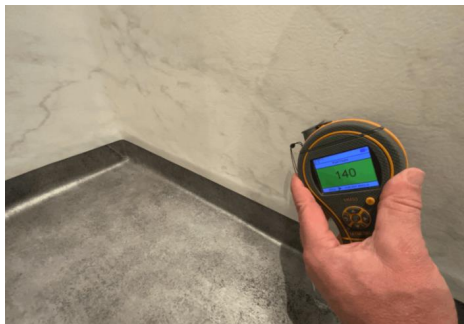
Hulltaking er ikke foretatt da det er fremlagt tilstrekkelig dokumentasjon. Det er i stedet gjort fuktkontroll med egnet verktøy.

Ved fuktmåling ble det registrert tørre verdier.

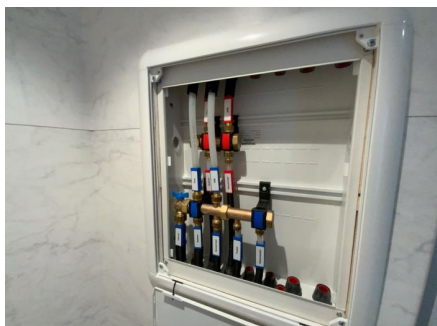
Innvendige vannledninger er av plast og metall. Det er besikttet i rørskap.

Stoppekran montert i fordelerskap.

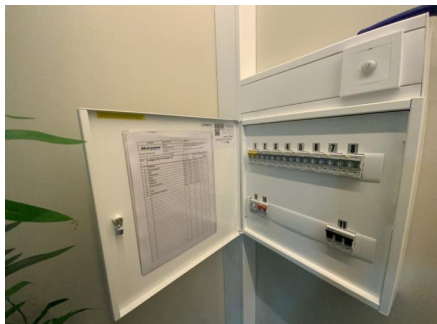
El-skap med automatsikringer.
