# Tilstandsrapport

Andelsleilighet

Råkollveien 18 B, 1663 ROLVSØY

Befaringsdato: 09.12.2025

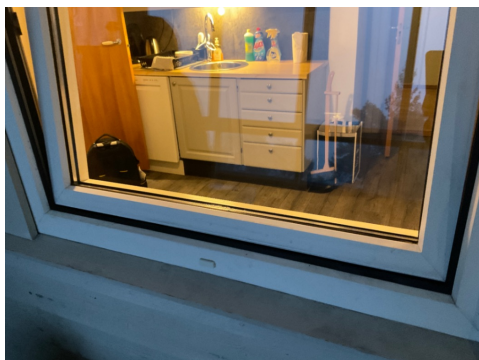
### TG 1 Vinduer

Vinduer med rammer og karmer i tre med isolerglass fra 1996 og 2007.

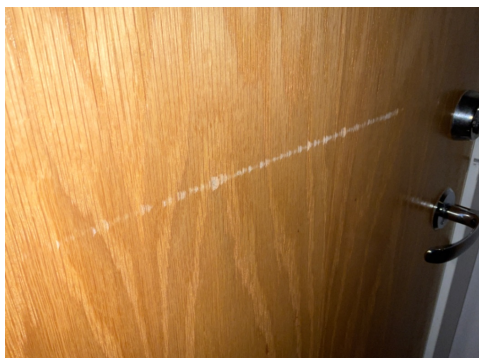
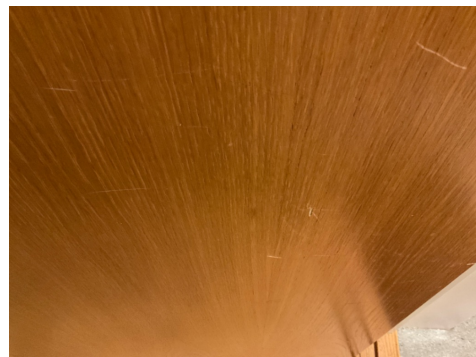
### TG 2 Dører

Ytterdør i tre med innfelt kikkehull.

Sår/skade på ytterdør.

Lokal utbedring. Det noteres at dette er vedlikehold som borettslaget normalt sett har ansvaret for.

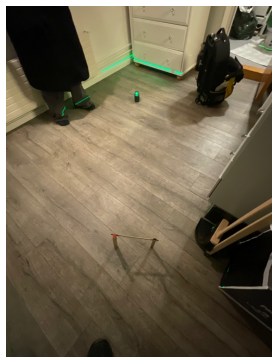
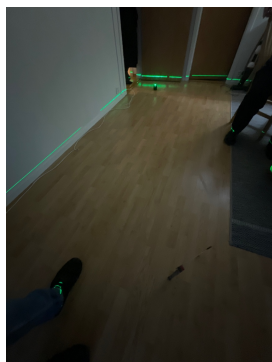
### TG 2 Etasjeskille/gulv mot grunn

- Det er målt høydeforskjell på mellom 15-30 mm gjennom hele rommet. Tilstandsgrad 2 gis med bakgrunn i standardens krav til godkjente måleavvik.
- Målt høydeforskjell på mellom 10 - 20 mm innenfor en lengde på 2 meter. Tilstandsgrad 2 gis med bakgrunn i standardens krav til godkjente måleavvik.

Det er skjevheter i de fleste rom.

- For å få tilstandsgrad 0 eller 1 må høydeforskjeller rettes opp. Det vil imidlertid sjelden være økonomisk rasjonelt som et enkeltstående tiltak i en bolig som dette. Dersom boligen en gang skal renoveres, kan man vurdere slike tiltak.

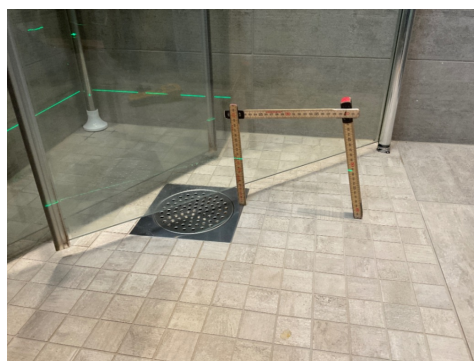
## ! TG 1 Overflater Gulv

Flislagt gulv med elektriske varmekabler. Fallforhold til sluk er målt til ca. 25 mm fra topp membran til topp av slukrist.

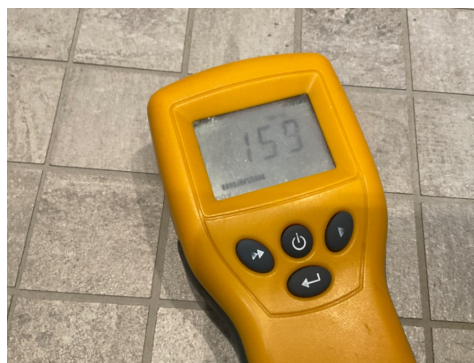
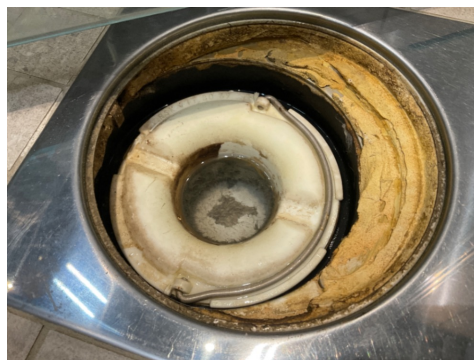
## ! TG 1 Sluk, membran og tettesjikt

Plastsluk.

Fuktmåler viser normale verdier.

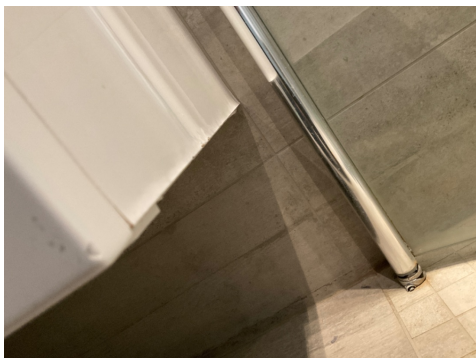
## ! TG 2 Sanitærutstyr og innredning

- Det er påvist skader på innredning.

- Lokal utbedring må utføres.

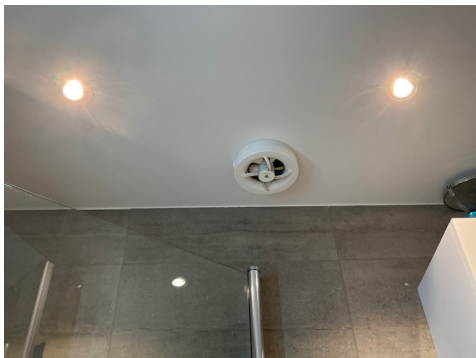
#### ! TG 1 Ventilasjon

Det er mekanisk avtrekk.

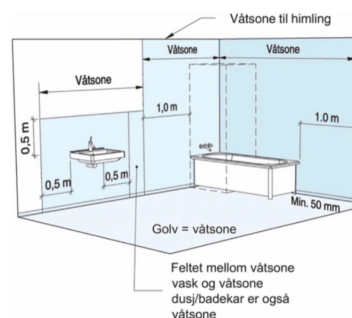
#### ! TG 2 Overflater vegger og himling

Slettmalte vegger og slettmalt tak.

- Det er uegnede materialer i våtsoner.

Ikke nødvendig med umiddelbare tiltak da et vaskerom er svært lite utsatt for fri vannbelastning. Tilstanden må dog overvåkes.

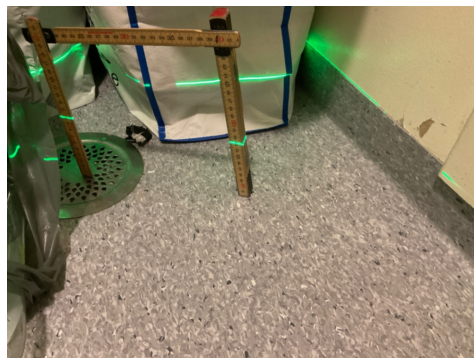
#### ! TG 1 Overflater Gulv

Belegg på gulv. Det er oppbygget kant til dørterskel og ca. 30 mm fra topp membran til topp av slukrist.

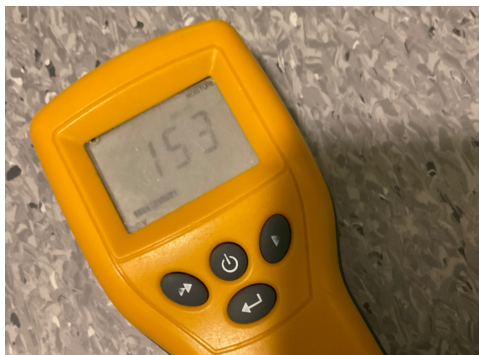
#### ! TG 1 Sluk, membran og tettesjikt

Plastsluk.

Fuktmåler viser normale verdier.

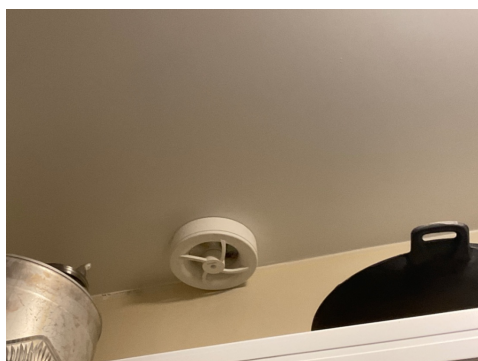
### ! TG 1 Ventilasjon

Det er mekanisk avtrekk.

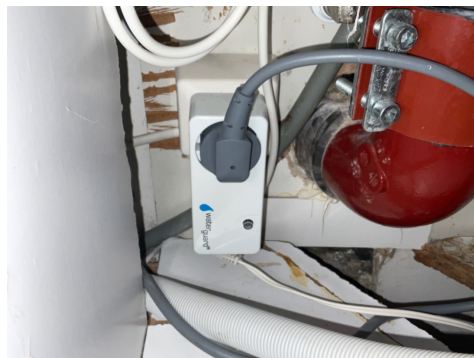
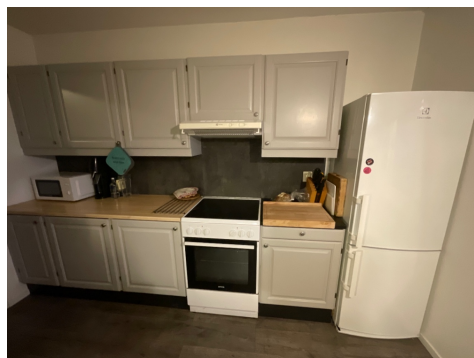
### ! TG 1 Overflater og innredning

Kjøkkeninnredning med ukjent alder.  
Kjøkkenet har profilerte fronter og benkeplater av både laminat og heltre. Frittstående komfyr og kjøl/frysenskap, underbygget oppvaskmaskin.  
Waterguard er montert.

Stedvis enkelte avvik, dog er ikke slitasjegraden utover det som regnes som normal bruksslitasje.

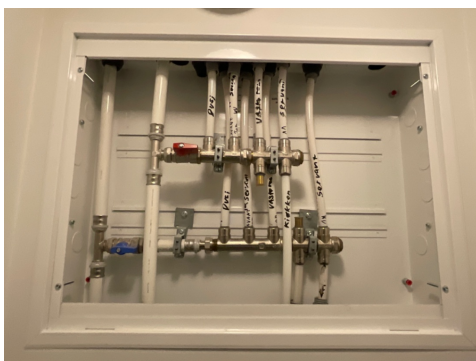
### ! TG 1 Vannledninger

Vannrør av pex (rør-i-rør) og flexislange.

Nye rør ifm renovering av bad, vaskerom og toalettrom.

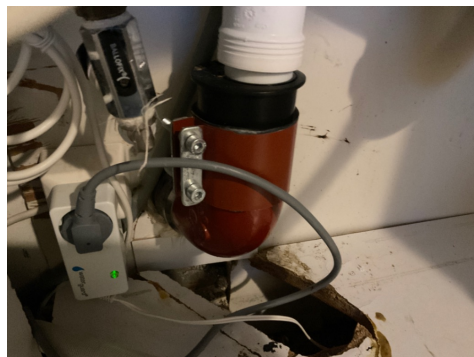
### ! TG 1 Avløpsrør

Avløpsrør av plast og støpejern.

Nye rør samt rørfornyng av støpejernsrør ifm renovering av bad, vaskerom og toalettrom.

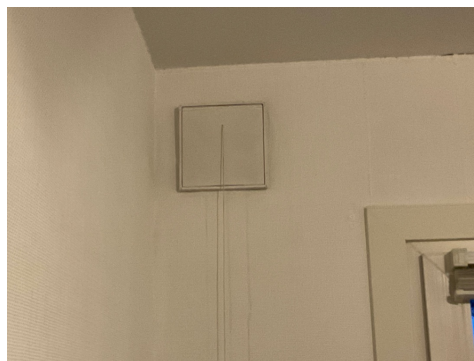
### ! TG 1 Ventilasjon

Boligen ventileres naturlig.  
Tilluft via klaffeventiler i yttervegger.
