# Tilstandsrapport

Rekkehus

Bjørneveien 23, 3617 KONGSBERG

Befaringsdato: 23.10.2025

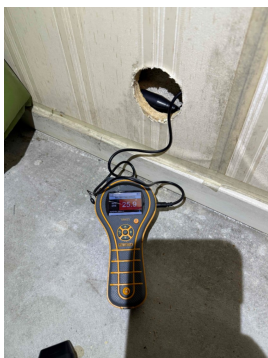
Gulvet har laminat og er av betong. Veggene har plater og betong/mur. Hulltaking er foretatt og det er påvist avvik i konstruksjonen. Hulltaking er foretatt ved/i bod. Fuktkvotemåling (vekt%) i konstruksjonen ble målt til 26.

### Vurdering av avvik:

- Det er gjennom hulltaking påvist høyt fuktnivå inne i trekonstruksjonen i hulltakingen, men ikke påvist fuktskader i dette området. Høy luftfuktighet kan over tid føre til muggvekst eller sverting av materialer. Samtidig kan materialer og konstruksjoner bli ødelagt.

- Det påviste fuktnivå gir grunn til å overvåke konstruksjonen jevnlig for å se utvikling over tid, og eventuelt foreta tiltak for å unngå fuktskader. Høyt fuktnivå over tid kan føre til muggvekst, sverting av materialer og skade på konstruksjonen.

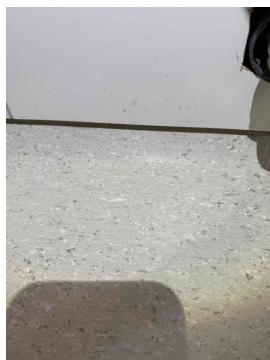
- Det er vindu/dør med ikke fuktbestandige materialer i våtsonen (ved vask, dusj, badekar, osv.), løsningen eller byggematerialet er uegnet.
- Våtromsplater er ikke montert fagmessig.

Bildet viser plate uten montert bunnlist.

Skade på våtromsplate bør utbedres for å hindre ytterligere skaderutvikling.

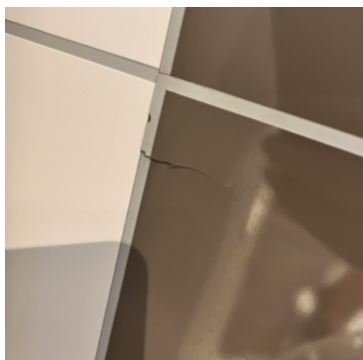
Det er påvist en liten skade på en av våtromsplatene.

Bildet viser plate med en liten skade.

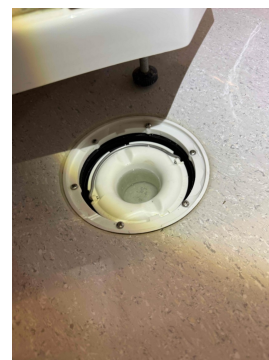
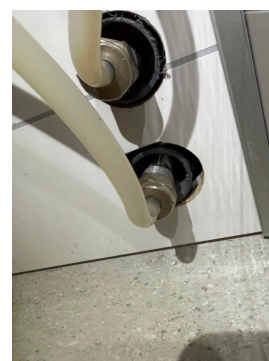
Det er påvist mangelfull utførelse ved rørgjennomføring til avløpsrør fra vaskemaskin, servant og vannrør til dusjsone.

- Løsningen/utførelsen rundt rørgjennomføringer gir fare for fukt inn i konstruksjoner.

- Konsekvensen er at det kan oppstå fuktskader i konstruksjonen bak overflatematerialet. Vann kan trenge inn gjennom utette rørgjennomføringer og forårsake fuktskader ved fukttilførsel gjennom enten bruksvann eller lekkasjevann.

Bildet viser vannrør til dusjen med utette gjennomføringer.

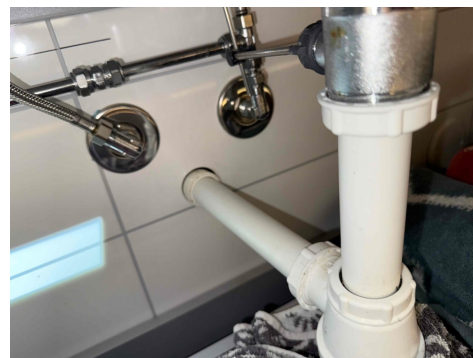
Bildet viser avløpsrøret til servanten med utette gjennomføring.

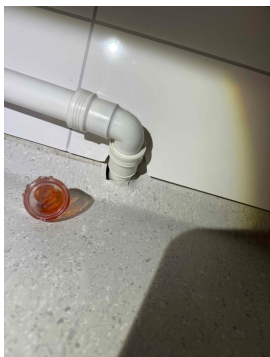
Bildet viser avløpsrøret til vaskemaskin med utette gjennomføring.

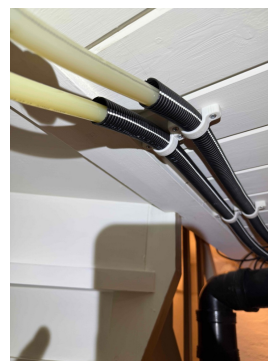
Ved en eventuell lekkasje på vannrørene til fordelerskapet vil lekkasjevann renne ut i kjelleren ved varmtvannsberederen.

Bildet viser varerør uten tettemuffe i kjelleren.

- Det må monteres tettemuffer i enden av varerørene.

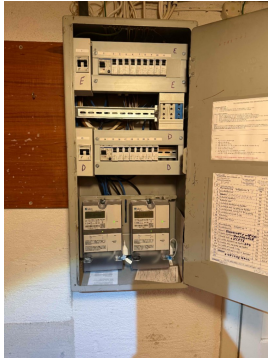
Bildet viser sikringskapet.
