# Tilstandsrapport

Fritidsbolig

Drangedalsveien 1213, 3760 NESLANDSVATN

Befaringsdato: 11.03.2025

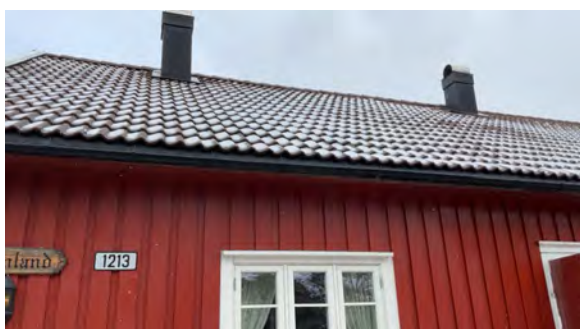
### TG 2 Nedløp og beslag

Takrenner og nedløp av plastbelagt stål.

Feieren kan forlange at det blir montert stigetrinn.

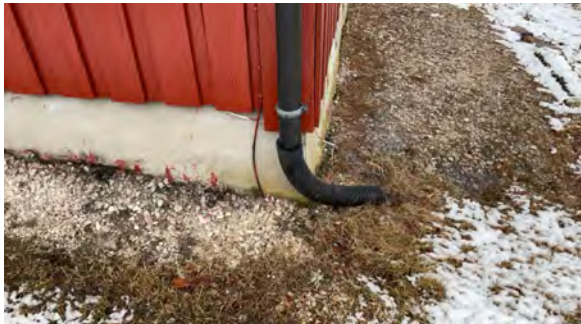
## TG 2 Veggkonstruksjon

Det er tømmervegger med stående trekledning.

- Det er ingen eller liten lufting i nedre kant av kledning mot grunnmur.
- Det er påvist spredte råteskader i bordkledningen.

Det er funnet spor etter treskadeinsekter, antatt blåbukk, i tømmerveggene i 2. etg. Dette er en bille som lever av laget som er mellom barken og veden. Blåbukk skader ikke veggkonstruksjonens bæreevne.

Det tas forbehold om at det kan finnes spor etter andre treskadeinsekter, for eksempel husbukk, i andre deler av konstruksjonen.

Kledningen har behov for vedlikehold og enkelte bord eller deler av kledningen bør skiftes.

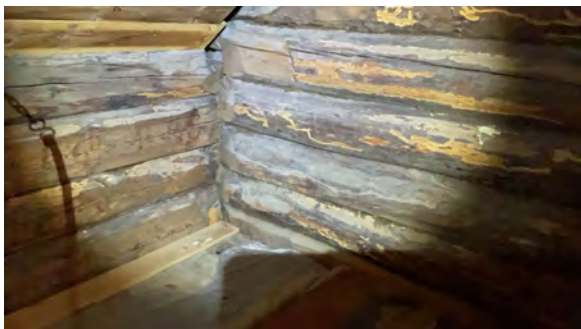
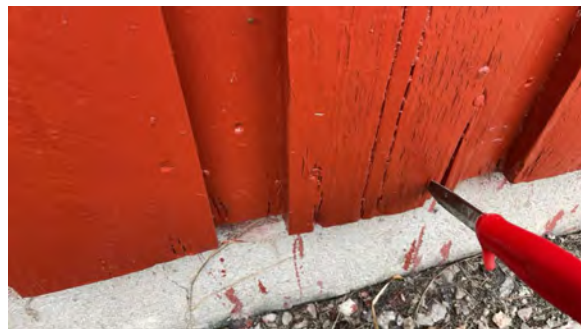
## TG 2 Takkonstruksjon/Loft

Det er funnet spor etter treskadeinsekter, antatt blåbukk. Dette er en bille som lever av laget som er mellom barken og veden. Blåbukk skader ikke takkonstruksjonens bæreevne. Det tas forbehold om at det kan finnes spor etter andre treskadeinsekter, for eksempel husbukk, i andre deler av konstruksjonen.

Det er begrenset lufting av takkonstruksjonen. Det er ikke uten videre anbefalt å øke luftingen på eldre hus, uten dampsperre. Ved å øke luftingen, senker man temperaturen på loftet. Dermed senker man duggpunktet, som igjen fører til økt risiko for kondens.

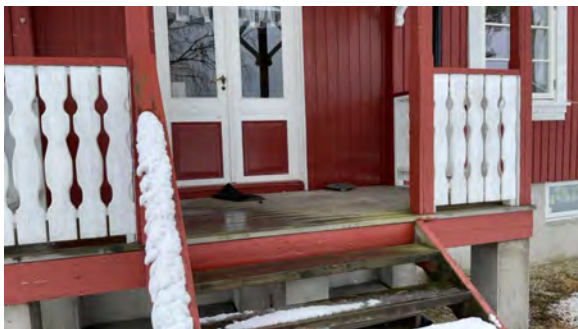
## TG 3 Utvendige trapper

Det er trapp av tre.

**Kostnadsestimat: Under 10 000**

- Rekkverk må monteres for å lukke avviket.
- Det er ikke krav om utbedring av åpninger i rekkverk til dagens forskriftskrav.

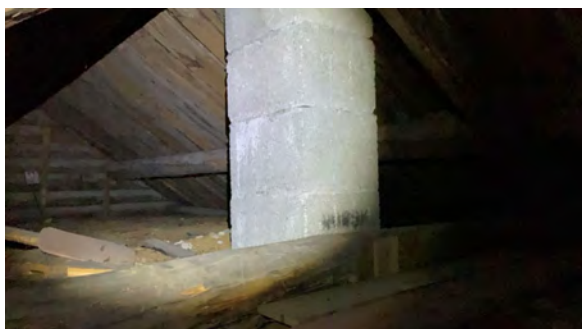
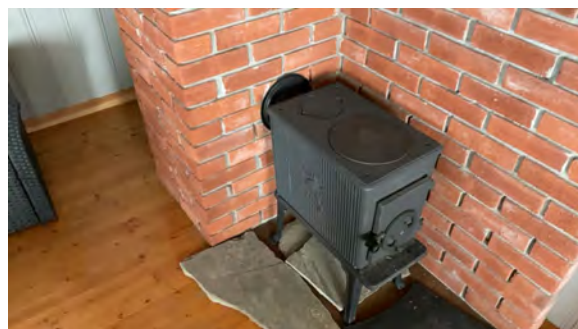
## TG 2 Pipe og ildsted - 2

Det er pipe av teglstein.

- Tidspunkt for piperehabilitering nærmer seg.

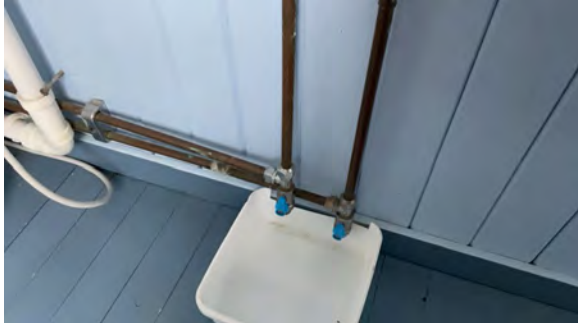
## TG 2 Avløpsrør

Avløpsrør av plast.

- Det er ikke behov for utbedringstiltak siden anlegget fungerer i dag, men ut ifra alder kan skader plutselig oppstå på eldre anlegg.
