Salg
Åsvangvegen 607
2332 Åsvang

Boligens tekniske tilstand:

Dato: 18/06/2024

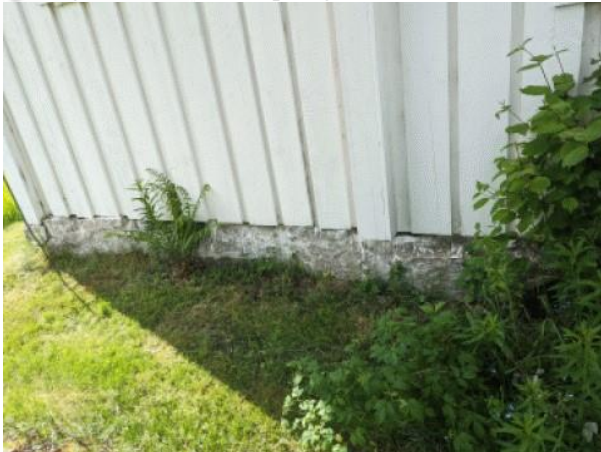
TG 2 2.1 Yttervegger og veggkonstruksjon

Det er påvist avvik på vannbord over og under vindu, eller i overgangen mellom grunnmur og fasade og i etasjeskillere.

Småsprekker nederst på kledning enkelte steder. Lufting av kledning er ikke iht. dagens krav, men heller ikke dårligere enn normal løsning ved husets byggeår.

Manglende beslag i overgang panel og grunnmur.

Vanlig vedlikehold må påregnes.

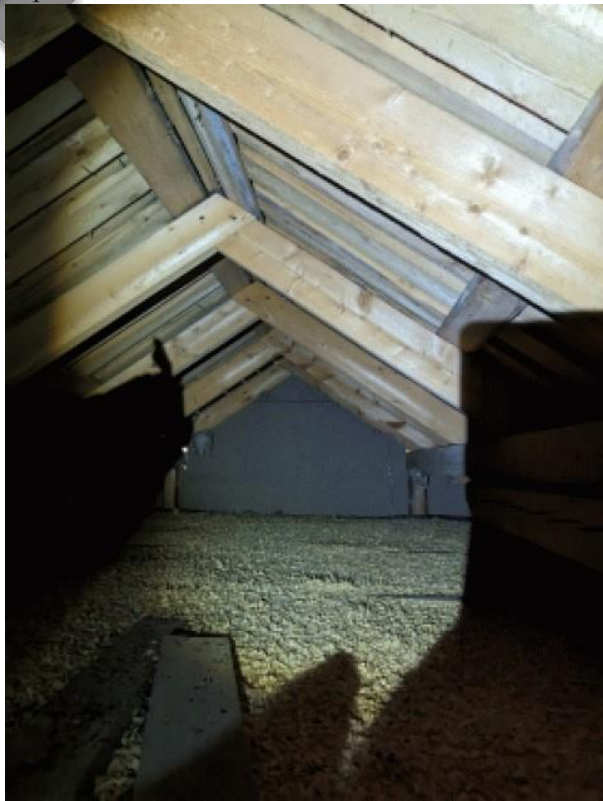
TG 2 4.1 Takkonstruksjon, takteking og skorstein over tak

Merknader: Det var ikke mulig å sjekke gjennomføringer og lufting, da det ikke er mulig å gå/krabbe på loftet. Men ut i fra det en ser i fra loftsluken, er det ikke noe som indikerer fukt, sopp eller råte. Takkonstruksjonen fra byggeår TG2

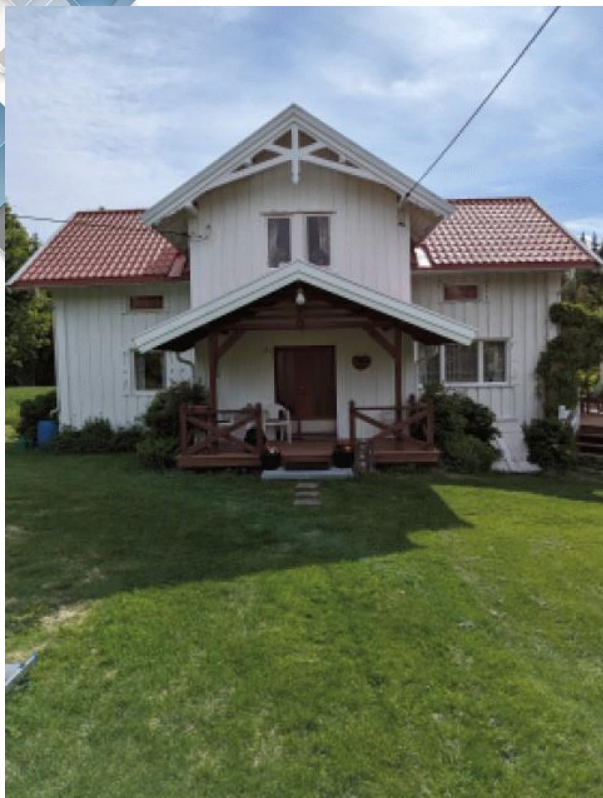
4.2 Undertak, lekter og yttertekking (taktekkingen)

Merknader: Taket fremstår i god stand, fra bakkeplan. Det ble ikke avdekket skader eller svekkelser ved takplatene, som kan ha negativ innvirkning på bygningen.

Taket mangler snøfangere, som kan føre til skade.

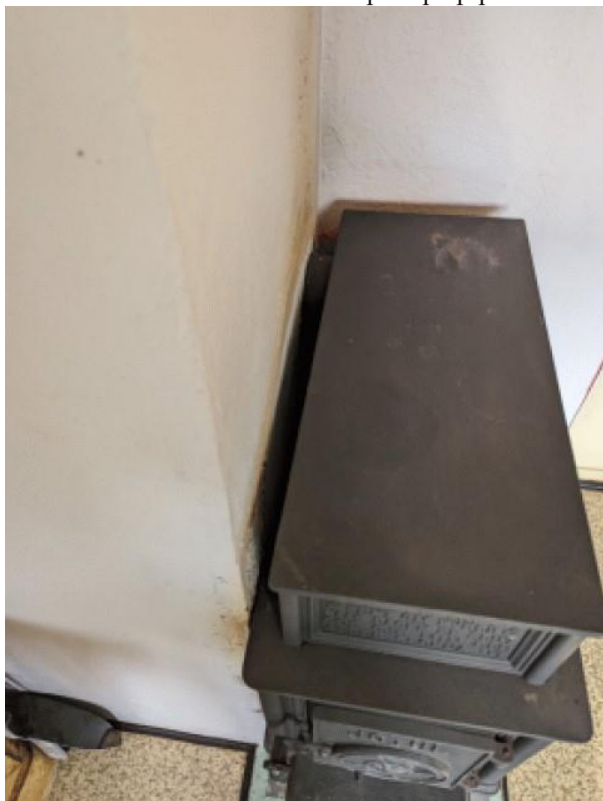
Merknader: Piper og ildsteder er kun visuelt vurdert og ikke kamerakontrollert ved besiktigelsen. Spesielt den ene Jøtul ovnen har for kort avstand til pipe, min. avstand skal være 10cm. Generelt vedlikehold av puss på piper.

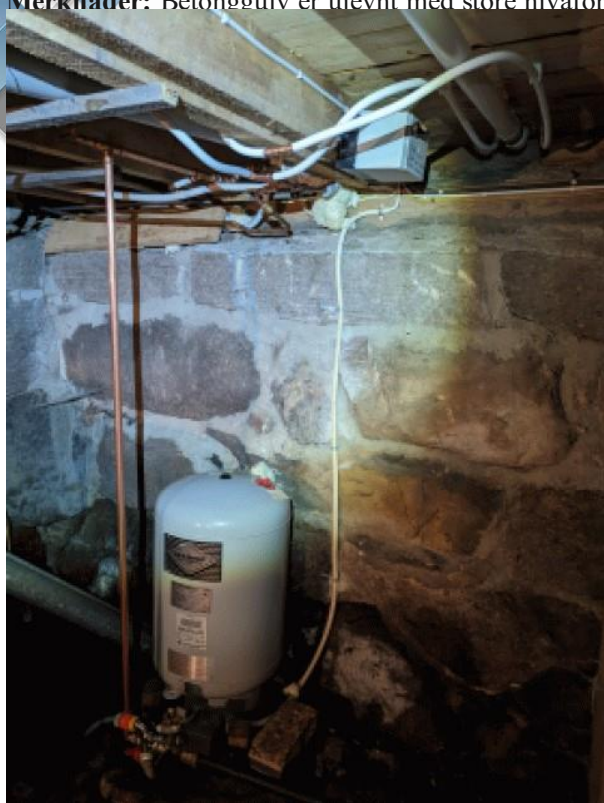
Gammelt betong/stein gulv fra byggeår.
Varmtvannsbereider og trykktank for vann er plassert her.

Merknader: Betonggulv er ujevnt med store nivåforskjeller, men fungerer til sitt bruk.

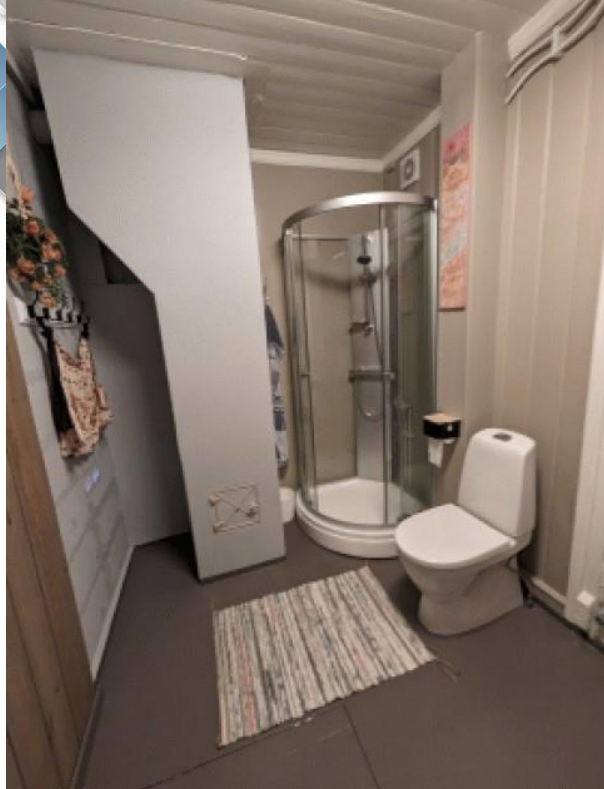
Merknader: Dersom rommet skal benyttes til våtrom, må rommet bygges om til våtrom.

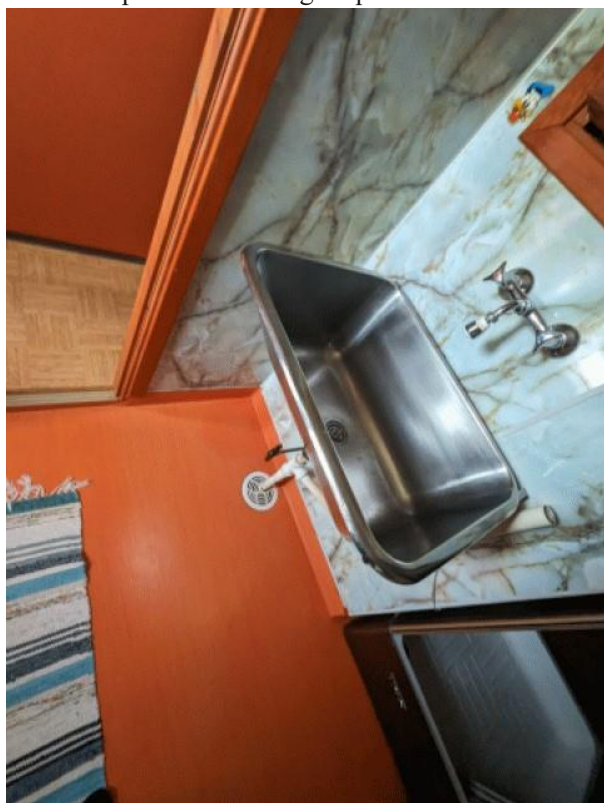
Merknader: Montering våtromsplater til overgang belegget er mangelfullt, og tilfredsstillende ikke monteringskravene i et våtrom.

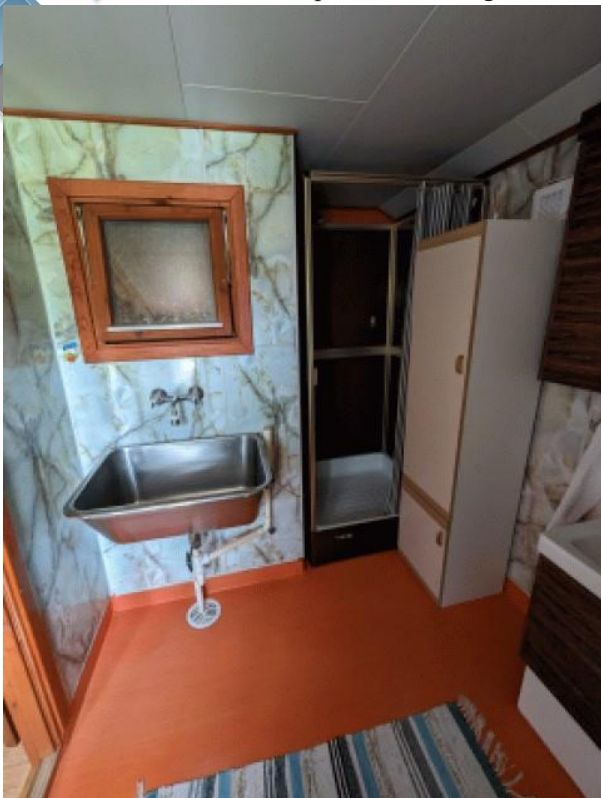
**TG 3** 10.2.2 Overflate gulv

10.2.2	Bad 2-etasje Overflate gulv
	Mangelfullt fall på gulv. Det skal være min. 2,5cm fall fra gulv ved terskel til topp slukrist. Belegg går ca. 5mm opp på avløpsrør fra dusjkabinett, som går igjennom gulv. Ikke iht. krav. Alder belegg.
	Takstmannens prisvurdering ved utskiftning antas mellom Kr. 25.000. - og 50.000.-

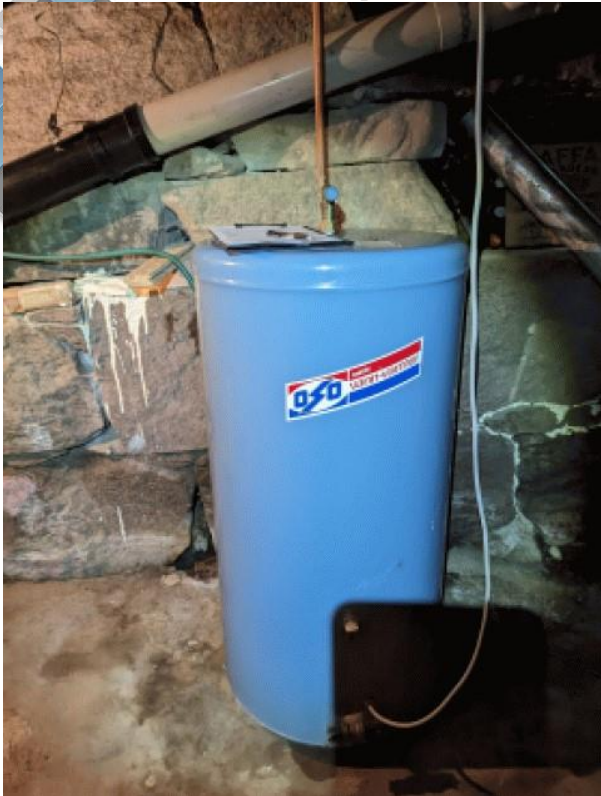
Bereederen er ikke lekkasjesikret.

Varmtvannsbereder 200L fra 1984 (40år), er plassert i kjeller med avrenningsmuligheter.

Merknader: Forventet levetid på varmtvannsbereder før utskifting er 20år.
