# Tilstandsrapport

Enebolig

Vavikbakken 26 , 4639 KRISTIANSAND S

Befaringsdato: 19.06.2024

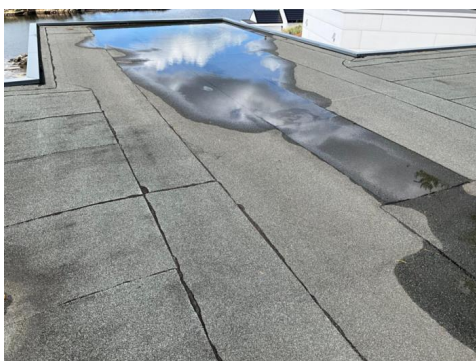
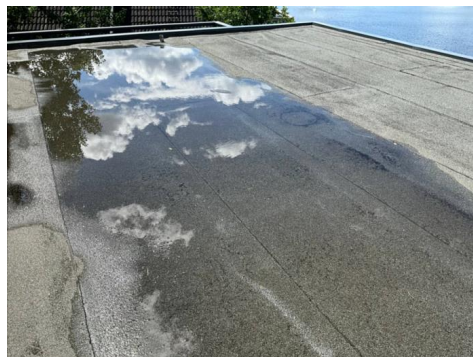
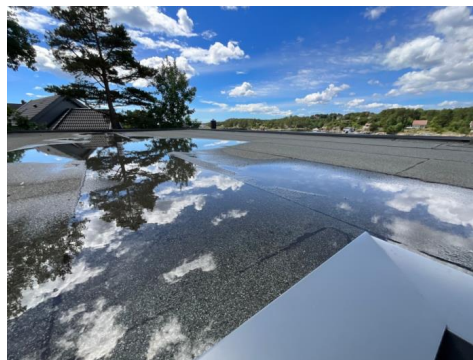
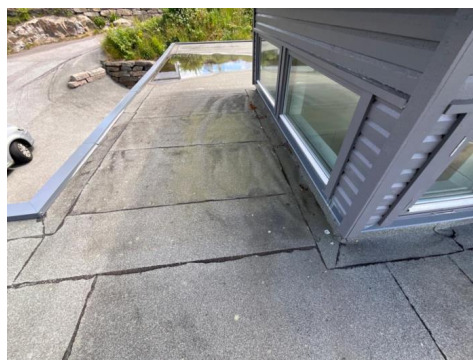
Fall til sluk på store deler av taket.

For å lukke avviket må det etableres fall slik at vann ikke blir stående på tekkingen.

Asfaltpapp av denne typen har en levetid på 30-50 år og ved renovering bør det da etableres fall til slukene.

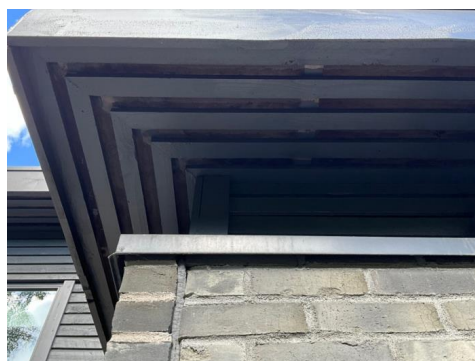
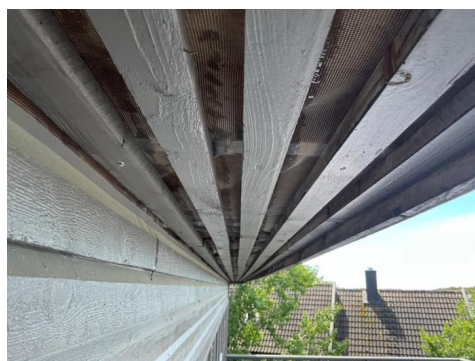
Godt med lufting av takflatene.

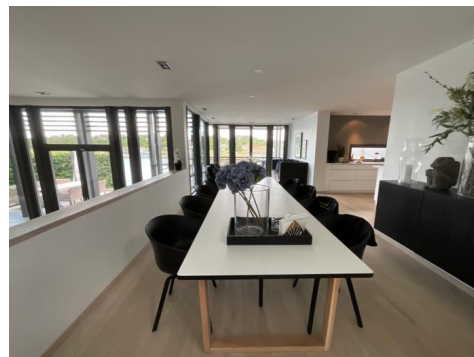
- Målt høydeforskjell på over 15 mm gjennom hele rommet. Tilstandsgrad 2 gis med bakgrunn i standardens krav til godkjente måleavvik.

Mindre avvik er normalt da med tanke på store flater som i denne boligen.

- For å få tilstandsgrad 0 eller 1 må høydeforskjeller rettes opp. Det vil imidlertid sjelden være økonomisk rasjonelt som et enkeltstående tiltak i en bolig som dette. Dersom boligen en gang skal renoveres, kan man vurdere slike tiltak.

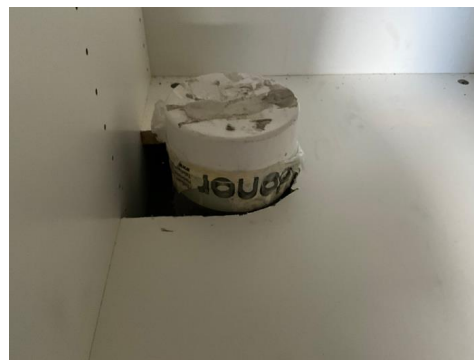
Radonbrønn i skapet.

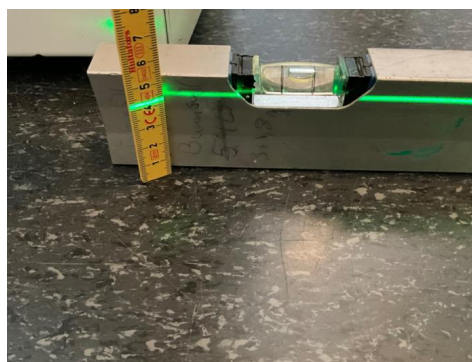
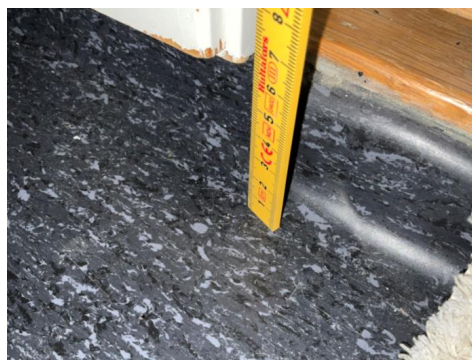
- Det er påvist at gulvoverflaten har sprekker.

Det er kun en liten del av gulvet som har bakfall, avviket har ingen betydning da det benyttes tett dusjkabinett.

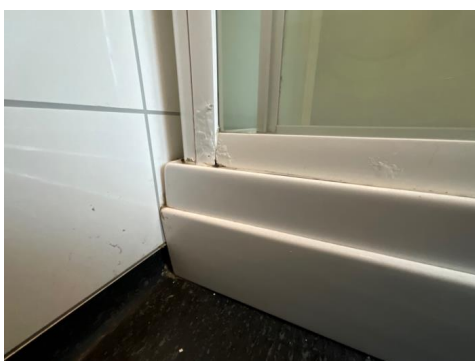
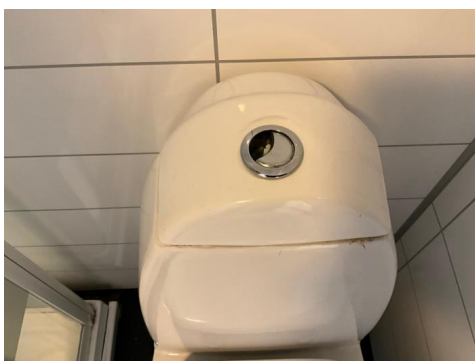
Det er flere rustflekker på kabinettet og trykk knappen på toalettet er knekt.

Lokal utbedring, eventuelt bytte kabinett.

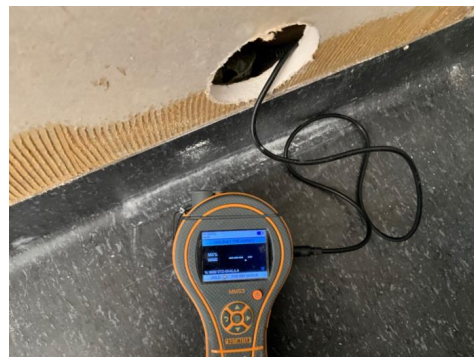
Ingen utslag ved måling etter fukt.

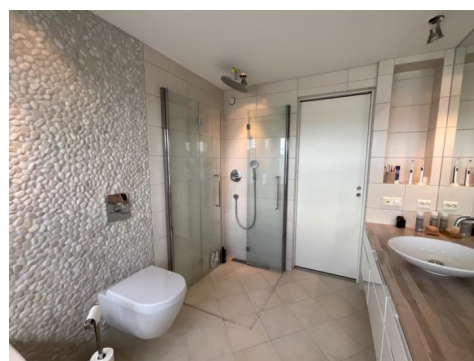
- Det er vindu/dør med ikke fuktbestandige materialer i våtsonen (ved vask, dusj, badekar, osv.), løsningen eller byggematerialet er uegnet

- Uegnede materialer må fuktbeskyttes/utskiftes.

For å lukke avviket må det etableres membran i våtsoner og vinduet eller våtsonen må flyttes. Forsiktighet anbefales ved bruk da den valgte løsningen gir fare for fukt/vann i bakenforliggende konstruksjoner.

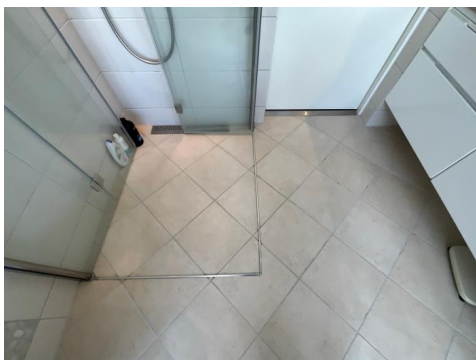
Våtrom uten oppkant og uten tilstrekkelig fall til sluk vil ved vannlekkasje ha økt fare for vann i tilstøtende rom og konstruksjoner.

Liten oppkant rundt dusjen.

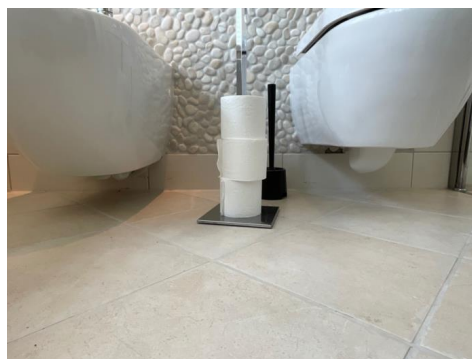
- Det er ikke påvist tilfredsstillende løsning for å synliggjøre lekkasje fra innebygget sistene.

Ved lekkasje i innebygd toalett vil ikke vannet bli synlig før det oppstår store vannskader i konstruksjonen.

- Ved implementering av innebygget sistene var det ikke krav om lekkasjesikring, konstruksjonen bør jevnlig observeres.

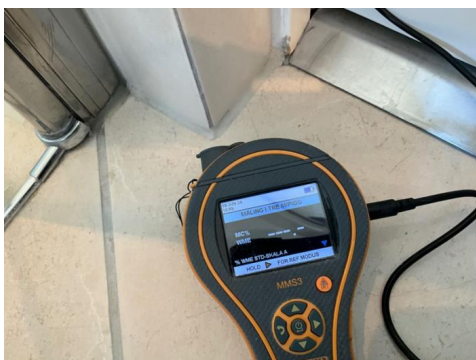
Ingen utslag ved måling etter fukt.

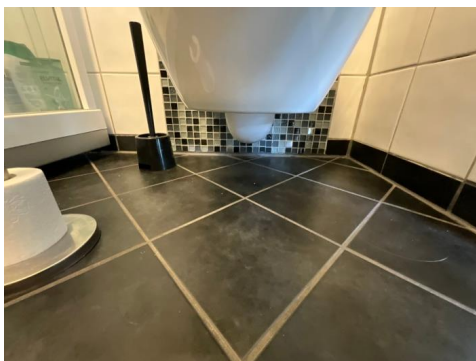
- Det er ikke påvist tilfredsstillende løsning for å synliggjøre lekkasje fra innebygget sisterner.

Ved lekkasje i innebygd toalett vil ikke vannet bli synlig før det oppstår store vannskader i konstruksjonen.

- Ved implementering av innebygget sisterner var det ikke krav om lekkasjesikring, konstruksjonen bør jevnlig observeres.

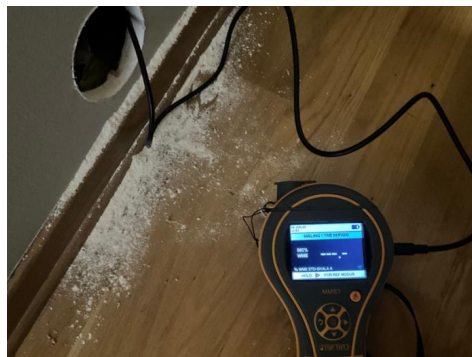
Ingen utslag ved måling etter fukt.

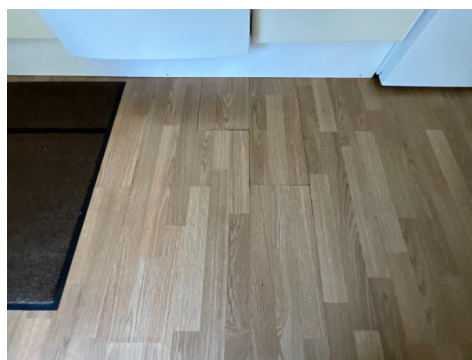
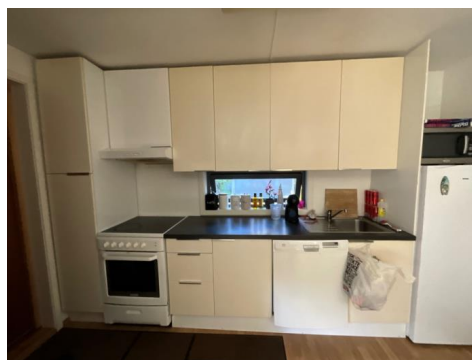
- Det er påvist skader/fuktskjolder i kjøkkengulvet.

- De påviste skader må utbedres.

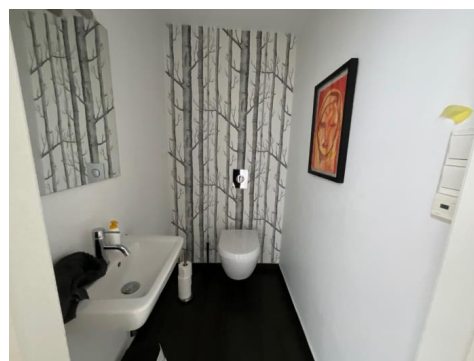
- Det er ikke påvist tilfredsstillende løsning for å synliggjøre lekkasje fra innebygget sistene.

Ved lekkasje i innebygd toalett vil ikke vannet bli synlig før det oppstår store vannskader i konstruksjonen.

- Ved implementering av innebygget sistene var det ikke krav om lekkasjesikring, konstruksjonen bør jevnlig observeres.

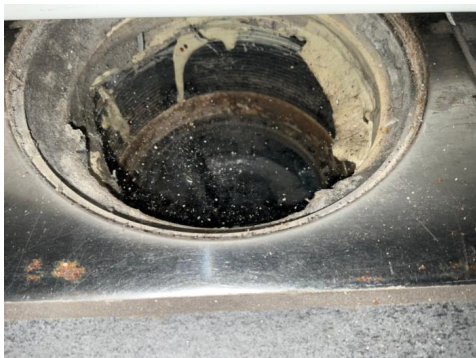
Sluk i gulvet for lekkasjevann.

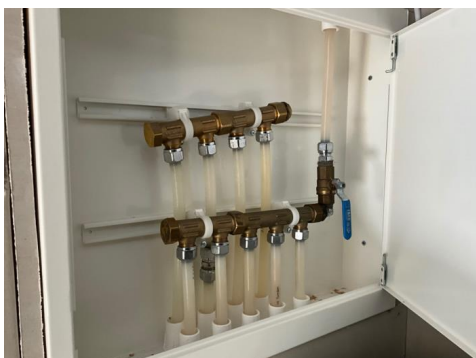
Rør i rør skap for hybelen.

- Rørkurser på rør-i-rør system bør merkes.

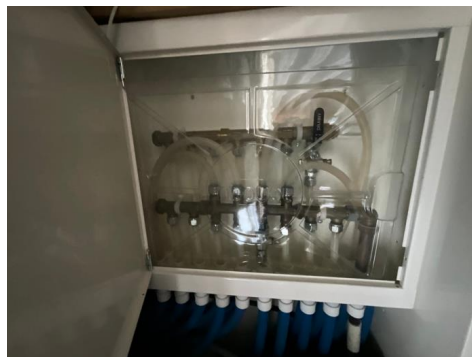
Rør i rør skap for boligen.

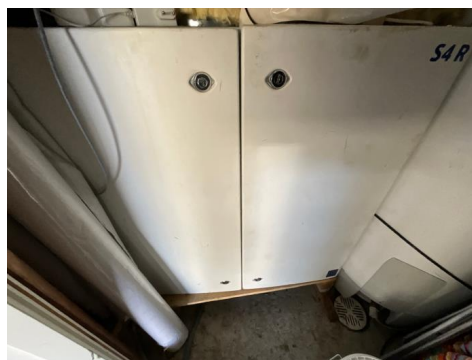
Aggregat for boligen.

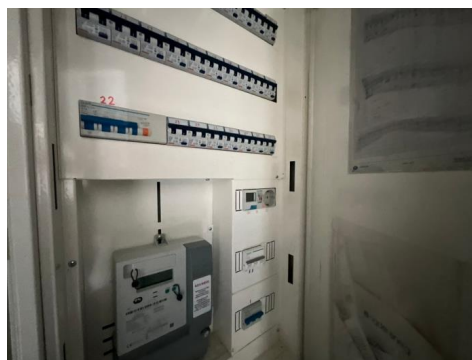
Det mangler samsvarserklæring fra byggeår.

For å lukke avviket må det utføres en utvidet EL-kontroll av hele anlegget.

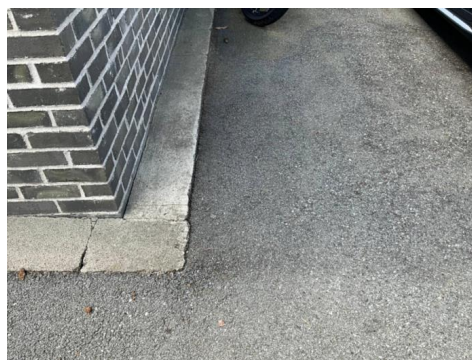
Eventuell drenering er fra byggeår. Det er kun en liten del av boligen ved inngangspartiet som ligger under terrenget. Det er her satt opp blokker for at ikke terrenget skal ligge inntil murene.

Løsningen ansees å være god, men det bør ikke skuffes snø inntil bygget da det er fare for at smeltevann kan renne inn i veggene.

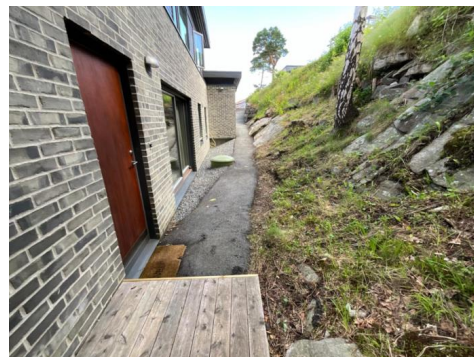
Rundt boligen er det etablert flere kummer og renner for overvann. Det er i bakkant ved inngangen til hybelen fall mot bygget, rundt resten av boligen er det etablert fall eller kum for overvann.

Det er gode drenerende masser mot grunnmurene.

- Det bør foretas terrengjusteringer.
