Tilstandsrapport

Enebolig

Vavikbakken 26, 4639 KRISTIANSAND S

Befaringsdato: 24.03.2026

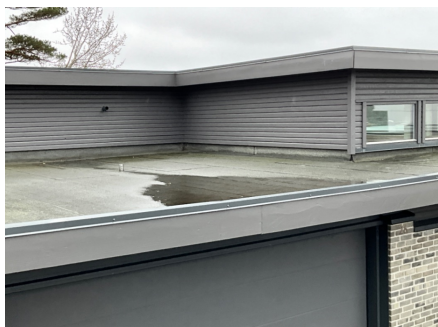
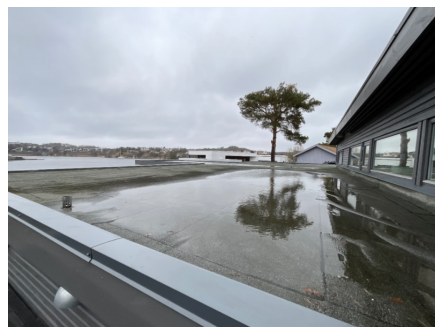
Asfaltpapp av denne typen har en levetid på 30-50 år og ved reovering bør det da etableres fall til slukene.

Stående vann på tekkingen vil kunne forkorte levetiden betraktelig, anbefaler å etablere fall til slukene på taket.

For å lukke avviket må det etableres fall slik at vann ikke blir stående på tekkingen.

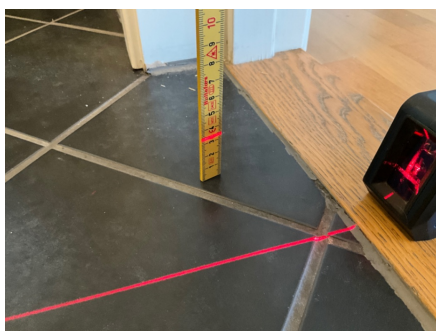
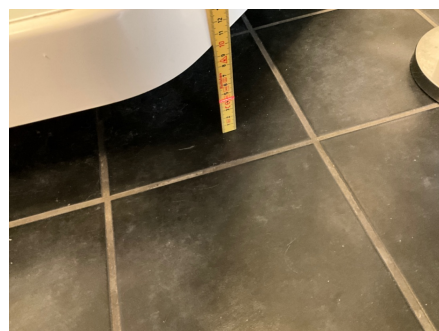
2. ETASJE > BAD

TG 2 Sluk, membran og tettesjikt

Det er ikke registrert synlige tegn til lekkasje eller fuktskade ved befaring. Hulltaking og fuktmåling i tilstøtende konstruksjon viste normale verdier. Manglende dokumentasjon på utførelse medfører redusert forutsigbarhet knyttet til membranens utførelse, detaljer rundt sluk og forventet levetid. Smøremembran er erfaringsmessig mer utsatt for utførelsesfeil enn prefabrickerte membransystemer, særlig i overgang mot sluk. Tilstandsgrad 2 settes på bakgrunn av manglende dokumentasjon og alder, samt behov for økt oppfølging i videre brukstid.

Sprekker i membran oppstår typisk i overgang mellom sluk og gulv, deler av dette området er dekke av fliselim og fugemasse og er ikke tilgjengelig for kontroll. Hull i dette område vil kunne føre til skader i konstruksjonen.

Det anbefales jevnlig visuell kontroll av fuger, slukovergang og gjennomføringer. Ved fremtidig oppussing bør full utskifting av membran og sluk vurderes.

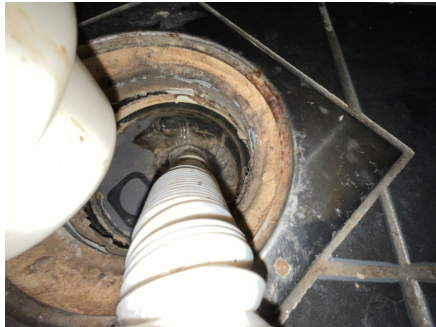
2. ETASJE > BAD

TG 2 Sanitærutstyr og innredning

- Det er ikke påvist tilfredsstillende løsning for å synliggjøre lekkasje fra innebygget sisterne.

- Uten dreneringsløsning/lekkasjesikring kan lekkasjer pågå over lang tid uten å bli oppdaget. Dette kan føre til omfattende fuktskader i omkringliggende byggematerialer.

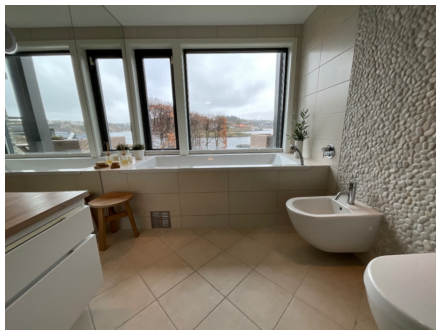
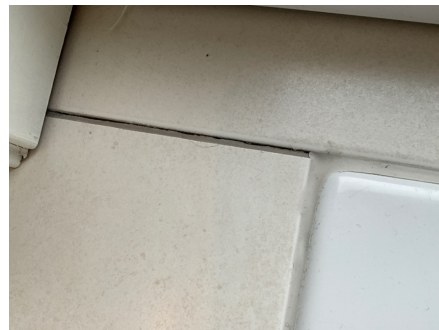
1. ETASJE > BAD

TG 2 Overflater Gulv

• Til tross for avviket i fall/høydeforskjell til sluk, vil gulvet fortsatt kunne lede vann mot sluket, men med redusert effektivitet. Dette kan potensielt øke risikoen for vannansamling i enkelte områder av badet.

Våtrom uten oppkant og uten tilstrekkelig fall til sluk vil ved vannlekkasje ha økt fare for vann i tilstøtende rom og konstruksjoner.

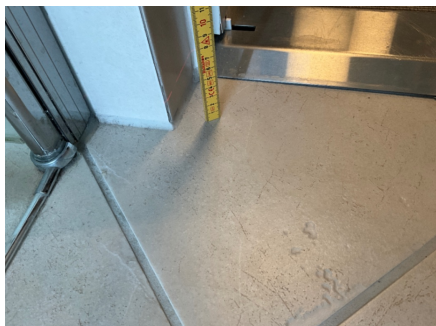
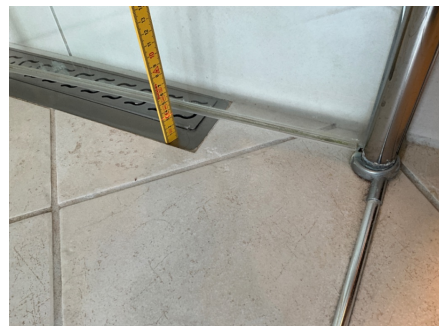
1. ETASJE > BAD

TG 2 Sluk, membran og tettesjikt

Det er ikke registrert synlige tegn til lekkasje eller fuktskade ved befaring. Hulltaking og fuktmåling i tilstøtende konstruksjon viste normale verdier.

- Det er viktig å merke seg at levetiden til en membran varierer basert på kvalitet, installasjon og bruk. Eldre membraner kan bli sprø og sprekke opp, noe som fører til at de mister sin vanntettende funksjon. Dette kan resultere i vannlekkasjer gjennom vegger og gulv og fuktskader.
- Tilgang til sluk må bedres både for inspeksjon og rengjøring.

Sprekker i membran oppstår typisk i overgang mellom sluk og gulv, deler av dette området er dekke av fliselim og fugemasse og er ikke tilgjengelig for kontroll. Hull i dette område vil kunne føre til skader i konstruksjonen.

Det anbefales jevnlig visuell kontroll av fuger, slukovergang og gjennomføringer. Ved fremtidig oppussing bør full utskifting av membran og sluk vurderes.

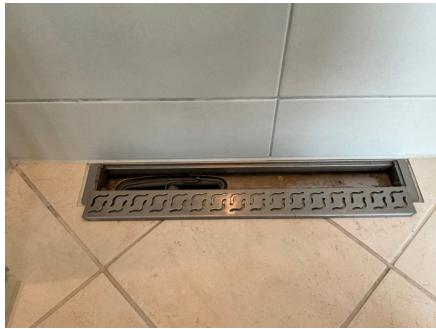
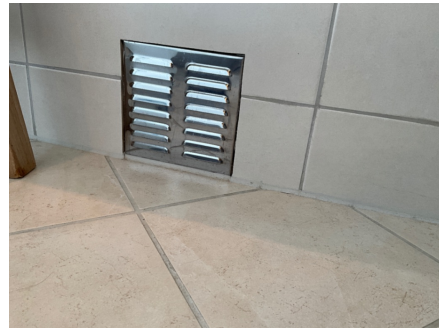
1. ETASJE > BAD

TG 2 Sanitærutstyr og innredning

- Det er ikke påvist tilfredsstillende løsning for å synliggjøre lekkasje fra innebygget sisterner.

- Uten dreneringsløsning/lekkasjesikring kan lekkasjer pågå over lang tid uten å bli oppdaget. Dette kan føre til omfattende fuktskader i omkringliggende byggematerialer.

Hulltaking er foretatt uten å påvise unormale forhold. Hulltaking er foretatt i stue bak våtsone for dusjen. Fuktkvotemåling (vekt%) i konstruksjonen ble målt til 6.

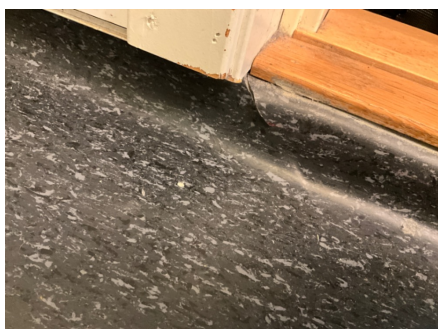
1. ETASJE HYBEL > BAD/VASKEROM

TG 1 Sluk, membran og tettesjikt

Det er plastsluk og synlig vinylbelegg som tettesjikt på gulvet.

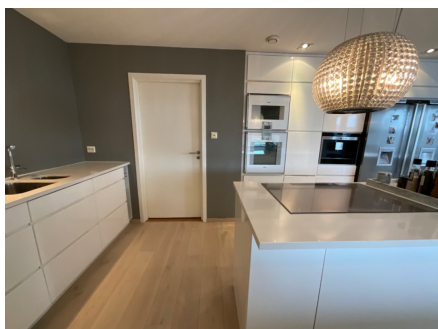
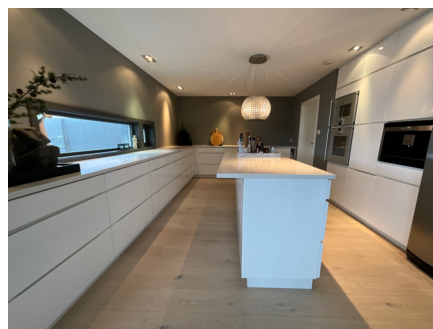
1. ETASJE > KJØKKEN

TG 1 Avtrekk

- Det er påvist fuktskjolder i overflater.
