# Hallinghøvdvegen 10 2923 TISLEIDALEN

## Tilstandsrapport Eierskifte

Rapportdato: 23.10.2025 (Gyldig til 23.10.2026)

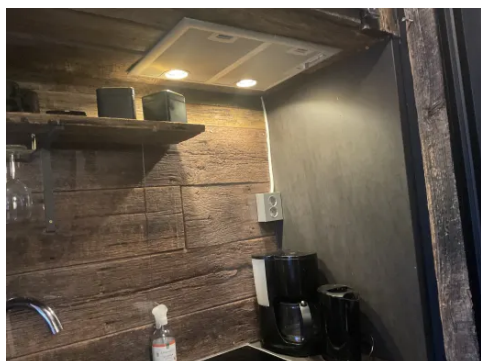
Avtrekksvifte er funksjonstestet med papir.  
Komfyrvakt er montert.

Kjøkkenet er oppført med mekanisk avtrekk.  
Viften er funksjonstestet med papir og fungerer som tiltenkt.

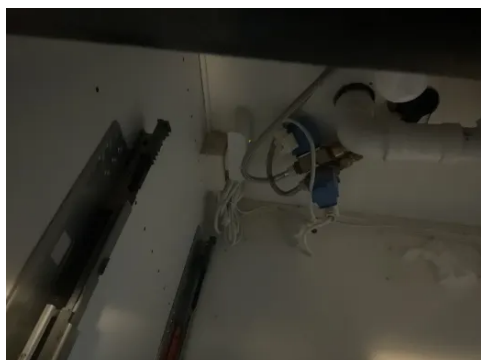
Waterguard er montert

Komfyrvakt er Lekkasjesikring (Waterguard) er montert  
Selv om det ikke var krav om dette på byggetidspunktet, vurderes dette som et avvik fra dagens sikkerhetsnivå

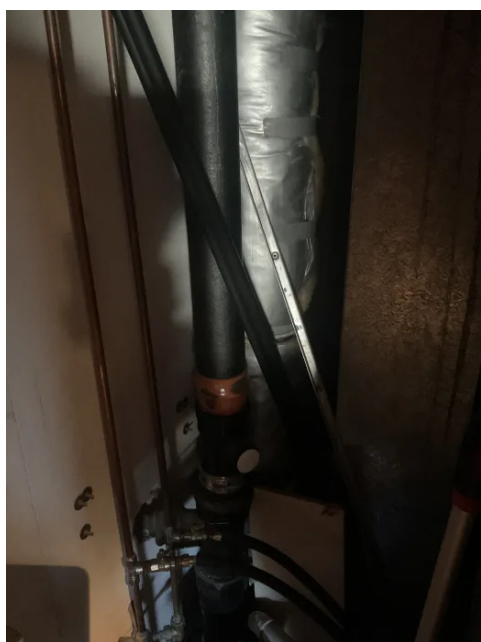
Innvendige avløpsrør er oppført i plast med forgrening til støpejern. avløpsrør har generelt en middels alder med moderat sannsynlighet for skader. Det påpekes at det ikke er noen symptomer ved befarings. Det registreres normal avrenning fra tappesteder. Det er flere etasjer i bygget og ikke kontrollert om kloakk er luftet over tak. Stakeluke er påvist i bod. Det ble ikke registrert feil/mangler på anlegget. Kontrollen er begrenset til innvendig i leiligheten, og kontrollen stopper ved sluket/etasjeskille. Resterende avløpsanlegg er aksjelaget sitt ansvar.

TG2 settes med bakgrunn i alder på avløpsnett.

- Det ble ikke registrert behov for tiltak, men med tanke på alder kan skader plutselig oppstå på anlegg av eldre årgang. Ved eventuelle oppgraderinger av våtrom/kjøkken vil det være hensiktsmessig å skifte avløpsrør.

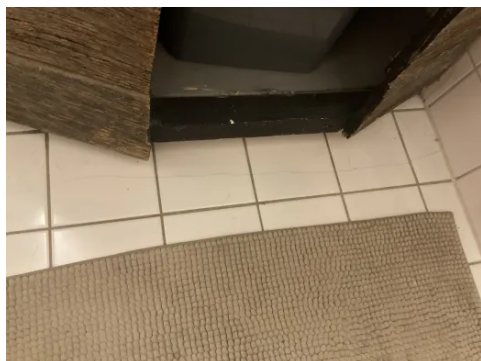
Gjennomgående sprekk i gulvfliser.

TG3 settes da rommet er over forventet levetid, påviste sprekker og ukjent løsning rundt gjennomføring/sluk. En full oppgradering må påregnes, selv om rommet fungerer. Rommet tilfredstiller ikke kravene til dagens standard.

Badet må totalrenoveres for å lukke avviket selv om rommet fungerer.  
Alle forhold med tettesjikt og sluk må dokumenteres.

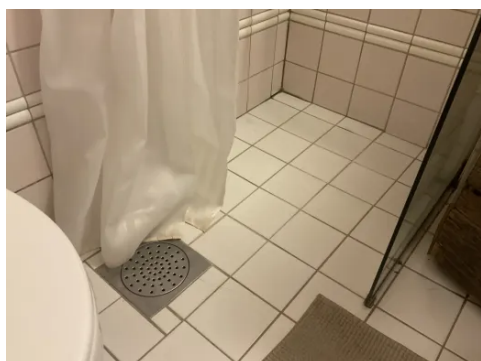
Gjennomgående sprekk i gulv.

Det er behov for totalrenovering av våtrommet!

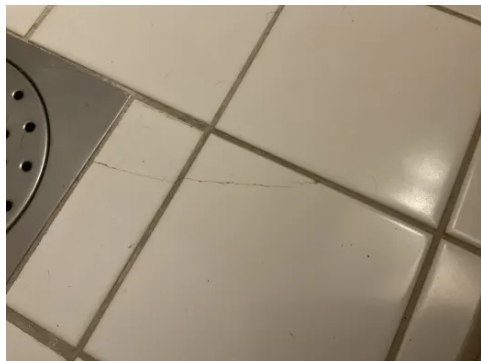
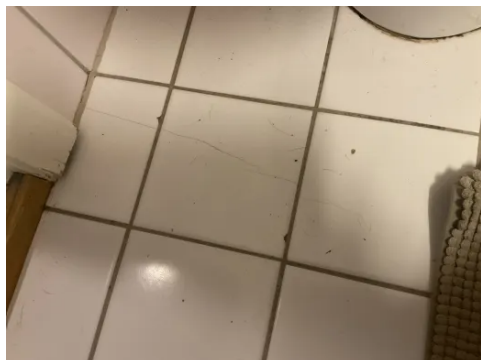
Sprekk i gulv.

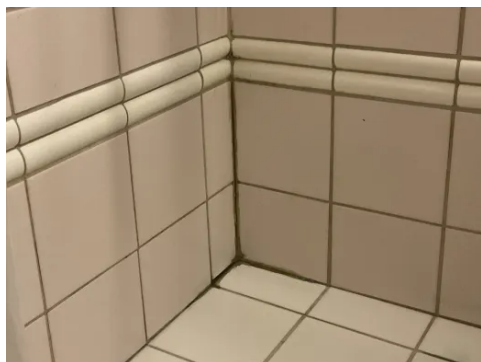
Svertesopp i nedre del av våtsone.

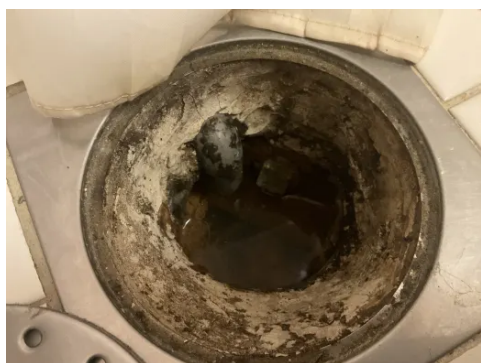
Ikke synlig mansjett i klemring.

Våtrommet må oppgraderes for å tåle normal bruk etter dagens krav.  
Med bakgrunn i at badet er av eldre dato og må badet påregnes oppgradert i tiden som kommer, dette med bakgrunn i at eldre sluk uten klemring erfaringsmessig er mere utsatt for lekkasjer i overgang membran til sluk i tillegg til at sluken i seg selv er over forventet levealder.

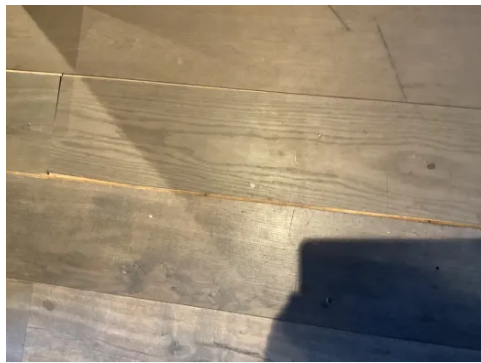
Skade i gulv.

TG2 settes med bakgrunn i påviste skader i overflater.

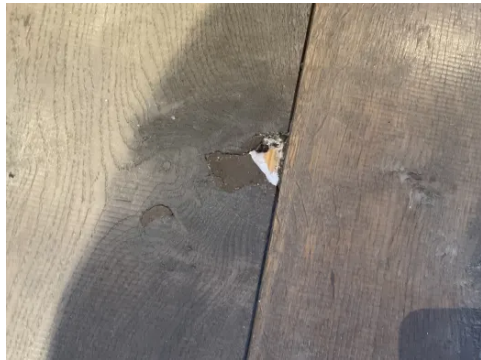
Skade i gulv.

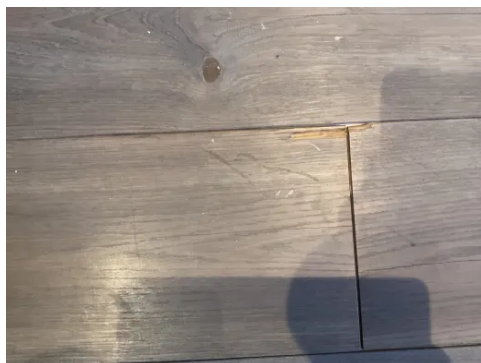
Skade i gulv.
