Tilstandsrapport

📍 Sørehamnveien 71, 5179 GODVIK

gnr. 131, bnr. 13

Befaringsdato: 13.09.2024

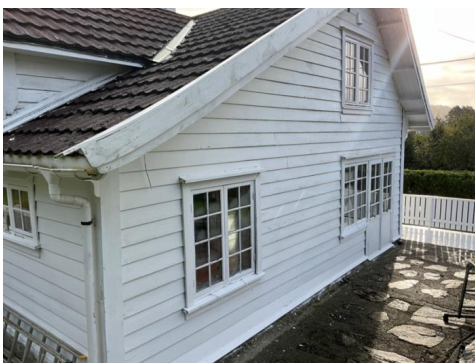
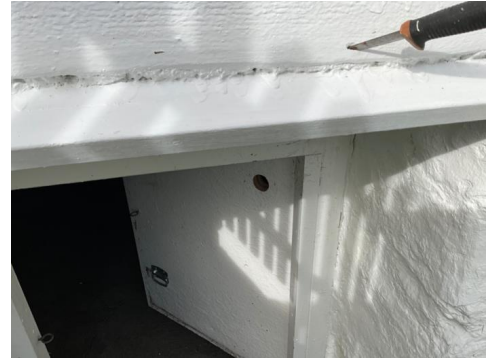
- Det er påvist råteskader i veggkonstruksjonen.
- Det er ingen eller liten lufting i nedre kant av kledning mot grunnmur.

Stedvise råteskader i kledningsbord/ listverk, f.eks. i området over krypkjeller og ved inngangsdør.

Det anbefales å demontere kledning, utbedre råteskader i kledning og eventuelle skader i tømmerkonstruksjonen. Deretter etablere tilstrekkelig lufting i bunn og topp. Deretter montere vindsperre, nye lekter og kledning.

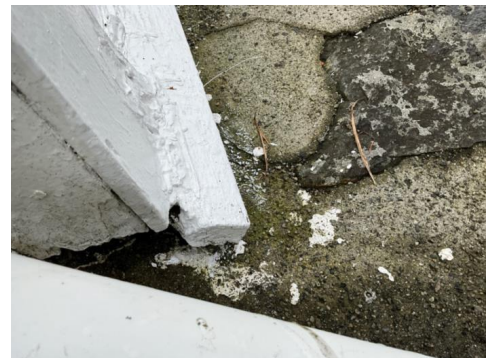
Råteskadet trevirke.

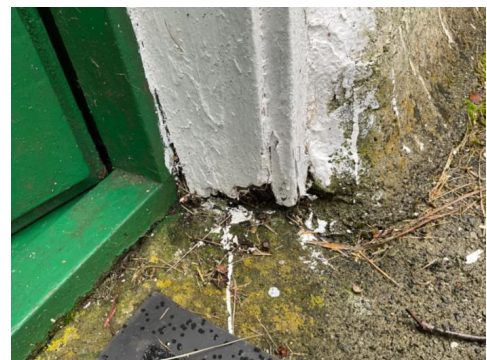
Råteskader ved i trevirke/ listverk ved

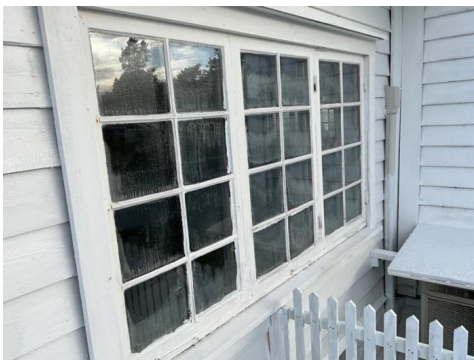
- Det er påvist at enkelte vinduer er vanskelig å åpne/lukke.
- Det er påvist et betydelig antall vinduer med punkterte eller sprukne glassruter.
- Karmene i vinduer er slitte og det er sprekker i treverket.

Punkttert stuevindu.
Vindu i trekarmen med koblet glass.

- Vinduene eller glassruter må skiftes ut.

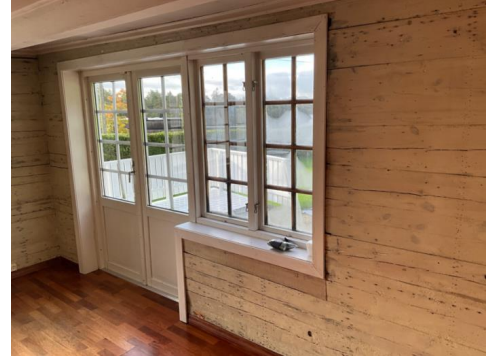
Stuevindu.

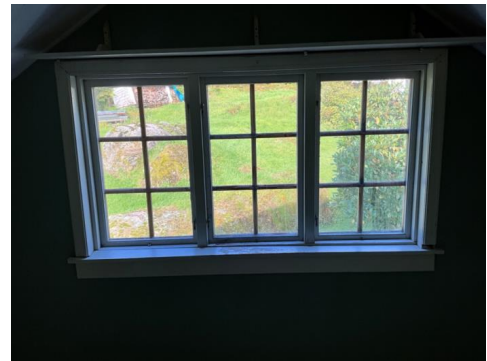
Vinduer med koblet glass, loftsetasje.

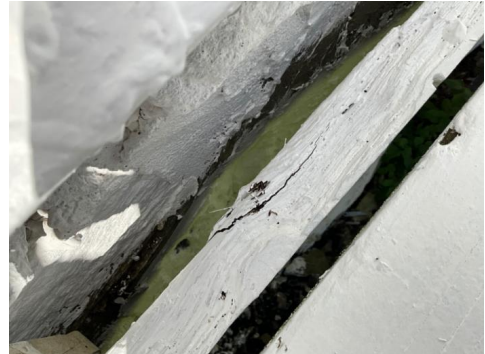
Råteskader i bjelkelag; eks. Bjelke inn mot yttervegg.

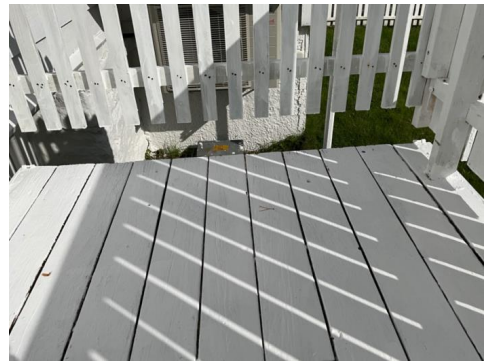
På målt sted (stikkmål) var det 13 cm, mellom terrassedekke og rekkverk.

- Det er ikke krav om utbedring av rekkverkshøyde opp til dagens forskriftskrav.

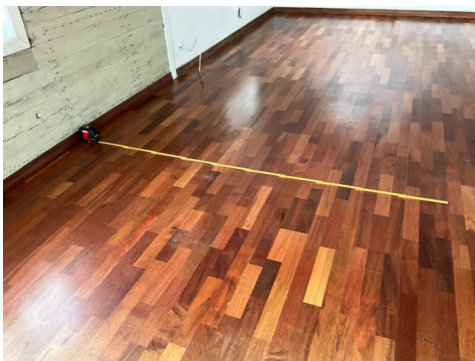
- Målt høydeforskjell på over 15 mm gjennom hele rommet. Tilstandsgrad 2 gis med bakgrunn i standardens krav til godkjente måleavvik.

25 mm. høydeforskjell målt over 2 meter i stue.

- For å få tilstandsgrad 0 eller 1 må høydeforskjeller rettes opp. Det vil imidlertid sjelden være økonomisk rasjonelt som et enkeltstående tiltak i en bolig som dette. Dersom boligen en gang skal renoveres, kan man vurdere slike tiltak.

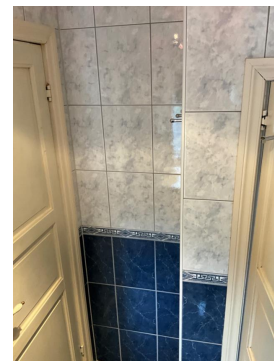
Pipeløp er kledd igjen fra baderomssiden.

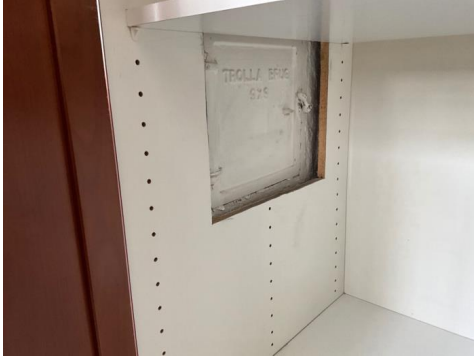
Feieluke under kjøkkenvask. Det er ikke montert ubrennbar plate under feieluken.

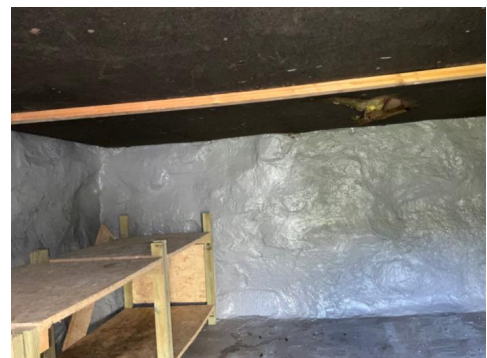
Platen fungerer som vindspærre, og skal beskytte boligen mot fukt, trekk og kulde. Ved åpning i stubbeloft, ref. hull i plate, vil det også være en naturlig åpning inn i konstruksjon som skadedyr kan benytte..

Hull i stubbeloftsplate i krypkjelleren. Anbefales å skifte ut skadet området.

Skifte ut skadet stubloftsplate.

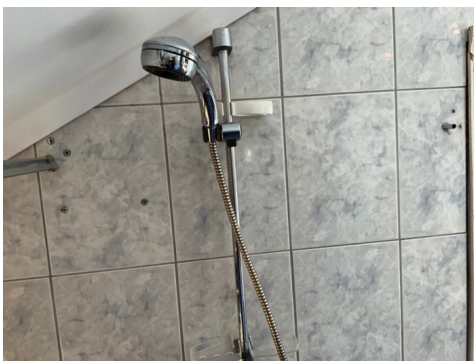
Hull etter innfestinger i dusjsonen.

Ingen nødvendige tiltak pr. befaringdag, men badet nærmer seg 20 år, og det nærmer seg anbefalt tid for utskifting av blant annet tettesjikt.

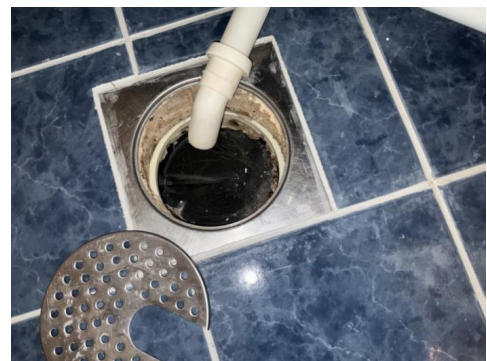
Plastsluk i dusjnissen.

- Overvåk tilstanden jevnlig. For å få tilstandsgrad 0 eller 1 må tettesjiktet skiftes ut, men tidspunktet for når dette er nødvendig er vanskelig å si noe om.

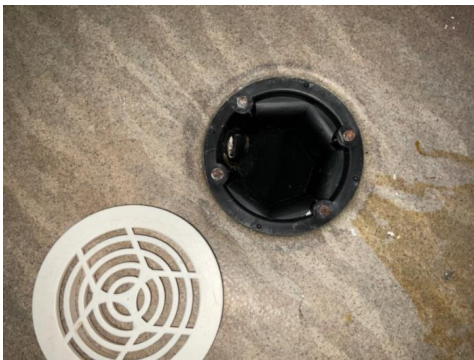
Gulvbelegg ført under synlig klemring i slukområdet.

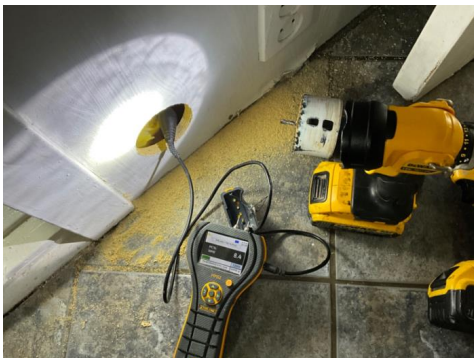
Fuktmåling med pigg i bunnsvill. Ingen indikasjoner på fuktrelaterte skader/ utfordringer, befaringsdagen.

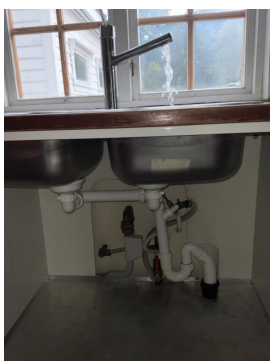
Røropplegg under kjøkkenvask.
Kjøkkenarmatur mangler rist i overgangen armatur/ vannutløp.

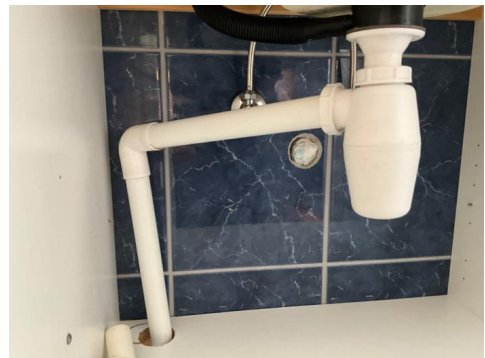
Avløpsrør er koblet mot sluk, bad 2 etasje (eier har laget denne løsningen grunnet at tidligere rør ble knust med stakefjær, under arbeid med tett rør). Tidligere avløpsrør i vegg er ikke plombert. Det vil si at hvis man kobler avløpsrør mot tidligere benyttet avløpsåpning, da vil vann renne ut på kjøkkenet og forårsake vannskade." Anbefales å plombere åpningen for å unngå misforståelser.

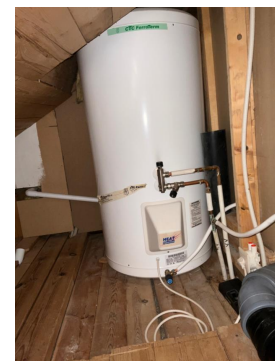
- Det er påvist avvik ifm understøttelsen av tanken.
- Det er ikke påvist tilfredsstillende el-tilkobling av varmtvannstank iht. gjeldende forskrift.
- Det er påvist at varmtvannstank er over 20 år

Bereder montert på gulv, etasjeskille i trevirke.

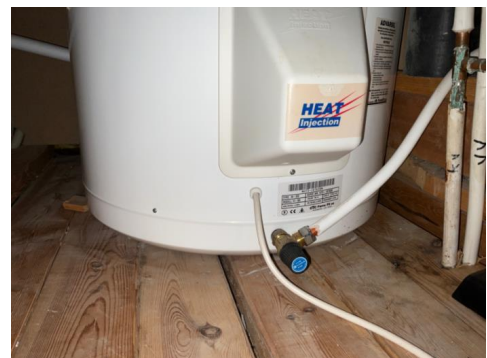
Vanlig støpsel fra bereder.

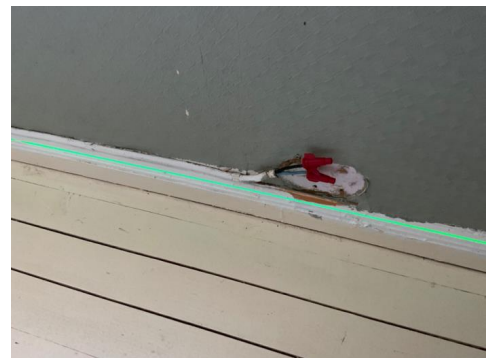
Løse ledninger, soverom loft (mot hage/ bod).

På generelt grunnlag anbefales det en utvidet elkontroll i salgsovergangen

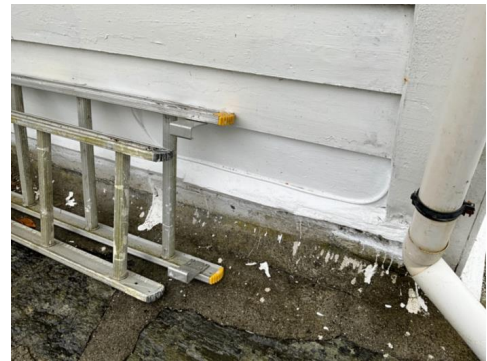
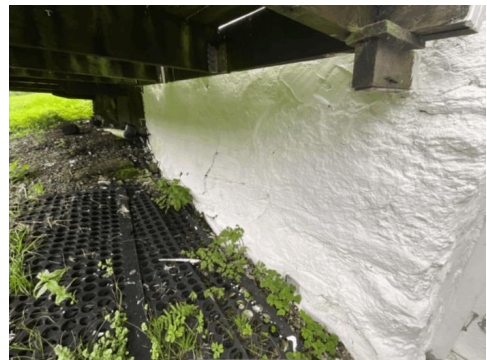
- Det er påvist sprekker i murte/pussede fasader.

Grunnmur under altan/ terrasse. Noen riss/ sprekker.

- Lokal utbedring må utføres.

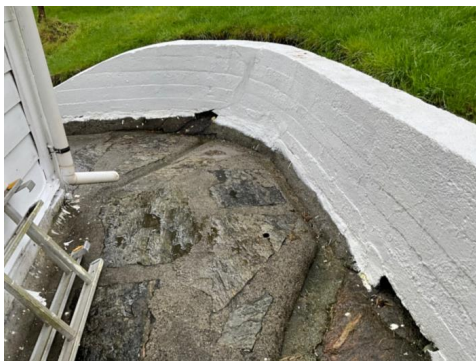
Forstøtningsmur ved hovedinngang mangler rekkverk.

- Rekkverk/annen sikring på forstøtningsmur må settes opp/utbedres.

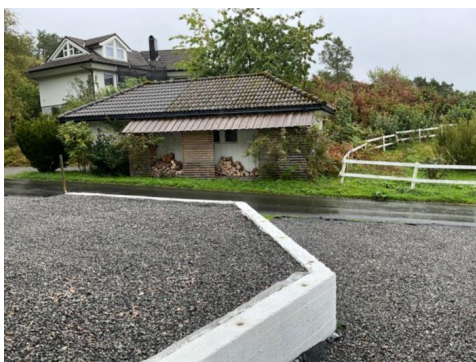
Forstøtningsmur ved biloppstillingsplass mangler rekkverk.
