# Tilstandsrapport

Østerveien 10 H0101, 4631  
KRISTIANSAND S

Befaringsdato: 23.01.2026

Rapportdato: 18.02.2026

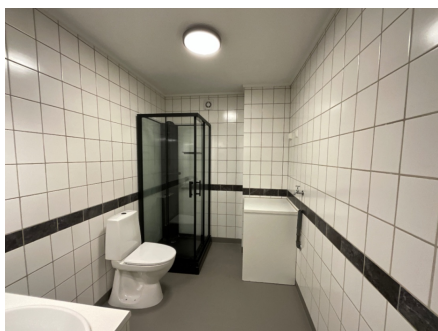
## TG 2 Overflater vegger og himling

- Det er påvist at noen fliser har bom (hulrom under).

Deler av veggen har hulrom.

- Selv om bom eller hull lyd ikke alltid er et umiddelbart problem, bør det overvåkes nøye før eventuell utvikling i sprekker i flisfuger e.l. oppstår. Dette må en foreta tiltak for, for å begrense utviklingen.

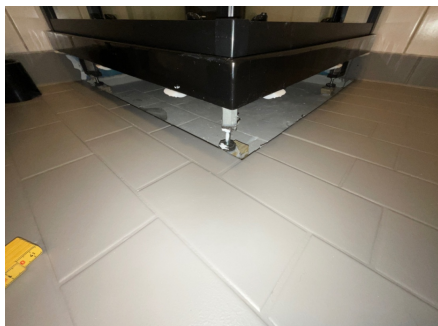
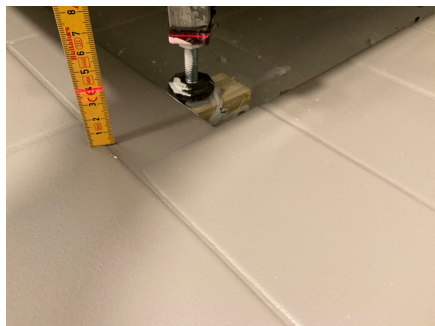
## TG 2 Overflater Gulv

Det er malt flislagt gulv med elektriske varmekabler. Det er ca 10 mm. høydeforskjell fra flis ved dør til front av kabinettet. Dusjnisen er nedsenket fra øvrige deler av gulvet med ca 30 mm. Oppkant ved dør på 15 mm.

- Det er påvist at noen fliser har bom (hulrom under).

- Selv om bom eller hull lyd ikke alltid er et umiddelbart problem, bør det overvåkes nøye før eventuell utvikling i sprekker i flisfuger e.l. oppstår. Dette må en foreta tiltak for, for å begrense utviklingen.

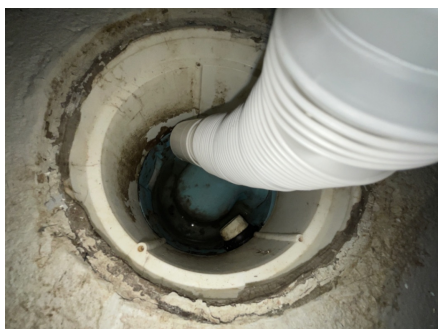
### TG 2 Sluk, membran og tettesjikt

- Mer enn halvparten av forventet brukstid er passert på membranløsningen.
- Mer enn halvparten av forventet brukstid er passert på slukløsningen.

- Sluket må sjekkes og rengjøres jevnlig.
- Eldre sluk av plast er ofte utsatt for lekkasjer og særlig i overganger. Eventuelle lekkasjer kan medføre fuktskader på tilleggende konstruksjoner.
- Det er viktig å merke seg at levetiden til en membran varierer basert på kvalitet, installasjon og bruk. Eldre membraner kan bli sprø og sprekke opp, noe som fører til at de mister sin vanntettende funksjon. Dette kan resultere i vannlekkasjer gjennom vegger og gulv og fuktskader.

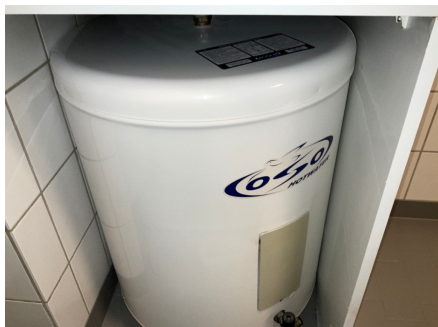
## TE 2 Varmtvannstank

Varmtvannstanken er på ca. 120 liter.

Årstall: 2002

- Det er påvist at varmtvannstank er over 20 år

- Det er ikke behov for utbedringstiltak siden tanken fungerer i dag, men ut ifra alder kan skader plutselig oppstå på eldre tanker.

Eldre tanker med stor fare for lekkasjer, utskifting før lekkasje anbefales. Fare for skader i bygget.
