# Tilstandsrapport

Enebolig

Bekkestien 26, 2068 JESSHEIM

Rapportdato: 28.08.2024

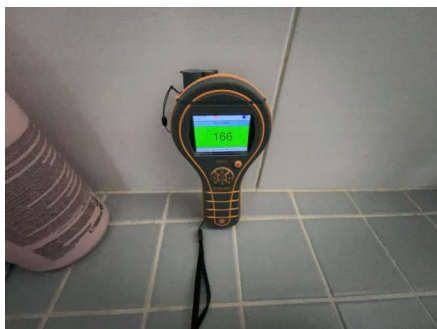
## 📍 TG 2 Overflater Gulv

Rommet har mer enn halvparten av forventet brukstid oppnådd. Rommet må brukes med forsiktighet og det må følges med på konstruksjonene da risikoen for skader er stor. Det er ikke spalte i terskel på dusj slik at evt. lekkasjevann vil renne ut av våtrommet i stedet for ned i sluk. Gulvet er tilnærmet flatt. Det er lokalt fall til sluk. Fall er ikke tilfredsstillende, men badet fungerer med dette avviket. Det finnes ingen dokumentasjon på prosjektering eller utførelse av rommet.

Siden våtrommet fungerer i dag er det ikke behov for strakstiltak. Men ut fra alder kan plutselig skader oppstå, det anbefales å følge med og bruke rommet med forsiktighet. For å få tilstandsgrad 0 eller 1 må gulvet bygges om, for å få riktig fall til sluk. Det vil imidlertid sjelden være økonomisk rasjonelt som et enkeltstående tiltak. Ved en eventuell renovering, påse at våtrommet bygges med riktig fall til sluk.

- Overvåk tilstanden jevnlig. For å få tilstandsgrad 0 eller 1 må tettesjiktet skiftes ut, men tidspunktet for når dette er nødvendig er vanskelig å si noe om. Ved renovering, påse at alle forhold med tettesjiktet, våtsone, sluk, røranlegg mv. dokumenteres.

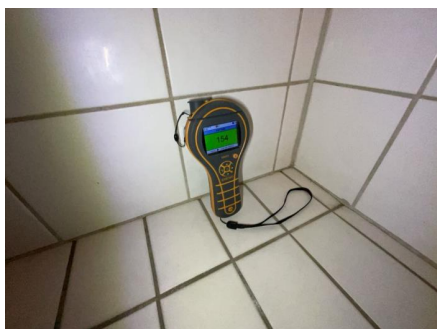
### TG 2 Overflater Gulv

Slitte og misfargede fuger og sprekke i flis er registrert. Det er ikke spalte i terskel på dusj slik at evt. lekkasjevann vil renne ut av våtrommet i stedet for ned i sluk. Det finnes ingen dokumentasjon på prosjektering eller utførelse av rommet. Rommet har forventet brukstid oppnådd/nært forestående. Rommet må brukes med forsiktighet og det må følges med på konstruksjonene da risikoen for skader er stor.

- Overvåk tilstanden jevnlig. For å få tilstandsgrad 0 eller 1 må tettesjiktet skiftes ut, men tidspunktet for når dette er nødvendig er vanskelig å si noe om. Ved renovering, påse at alle forhold med tettesjiktet, våtsone, sluk, røranlegg mv. dokumenteres.

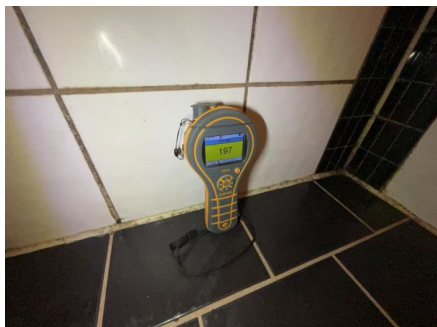
### TG 2 Overflater Gulv

Det er ikke spalte i terskel på dusj slik at evt. lekkasjevann vil renne ut av våtrommet i stedet for ned i sluk. Fall er ikke iht. dagens krav, men de krav som var gjeldene ved byggeår. Fall forhold er målt og funnet tilfredsstillende. Det finnes ingen dokumentasjon på prosjektering eller utførelse av rommet. Forventet brukstid av rommet er nært forestående/oppnådd.

Rommet fungerer med dagens tilstand, men tilfredsstillende ikke krav til våtrom. Det er ikke behov for utbedringstiltak siden våtrommet fungerer i dag, men ut ifra alder kan skader plutselig oppstå på eldre våtrom.
