# Tilstandsrapport

Rekkehus

Revahjellane 125 , 5261 INDRE ARNA

Befaringsdato: 28.01.2026

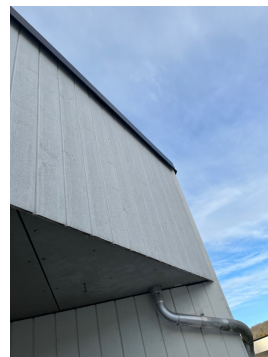
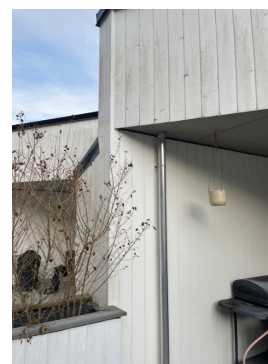
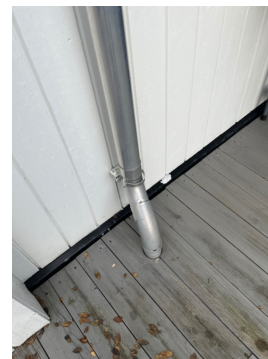
### ! TG 2 Veggkonstruksjon

Noe lokal slitasje, spesielt i nedre deler og kledning stedvis noe tett på terreng og tilbygget terrasse.

Jevnlig tilsyn anbefales, vedlikehold må påregnes

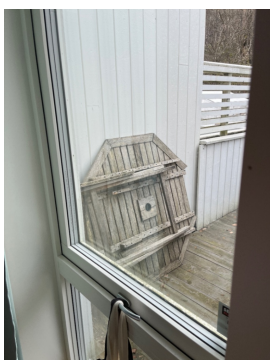
## TG 2 Dører

Noe slitasje i treverk og pakninger i nedre deler registrert.

Fungerer med dette avvik, lokale tiltak må påregnes.

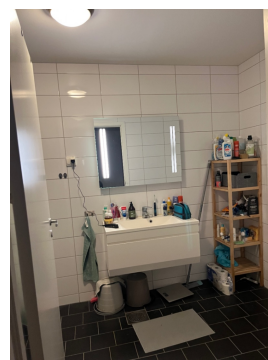
#### TG 2 Overflater vegger og himling

- Det er påvist at flisfuger har riss/sprekker.
- Det er avvik:

Jevnlig tilsyn anbefales, oppgradering må påregnes

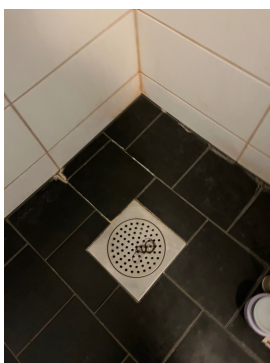
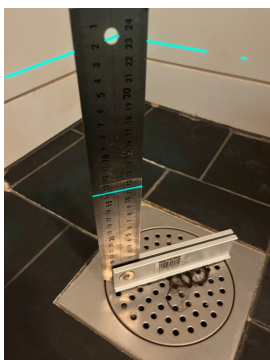
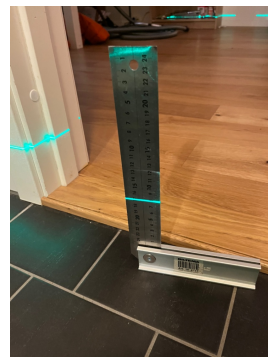
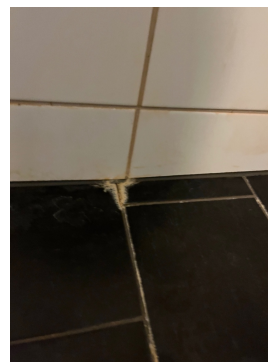
### ⚠ TG 2 Sluk, membran og tettesjikt

Jevnlig rengjøring anbefales

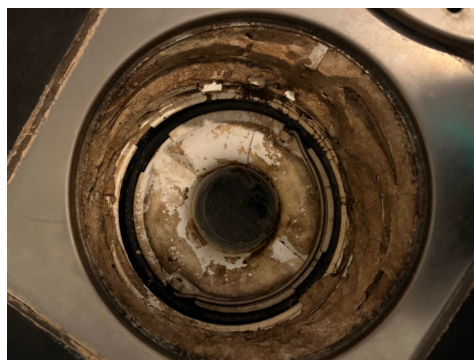
### ⚠ TG 2 Sanitærutstyr og innredning

- Det er ikke påvist tilfredsstillende løsning for å synliggjøre lekkasje fra innebygget sistene.
- Det er avvik:

Avvik på lukke spjeld på sisterne som medfører konstant tilførsel i toalett

- Det må gjøres tiltak for å lukke avviket.

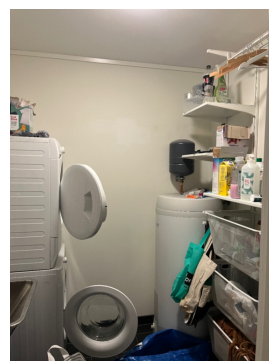
### TG 2 Overflater vegger og himling

Nærmere undersøkelse anbefales, tiltak må påregnes.

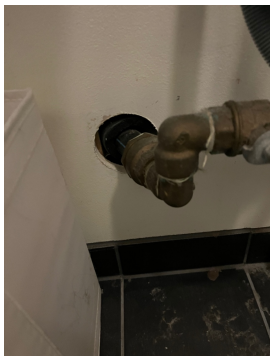
### ! TG 2 Overflater Gulv

Fungerer med dette avvik

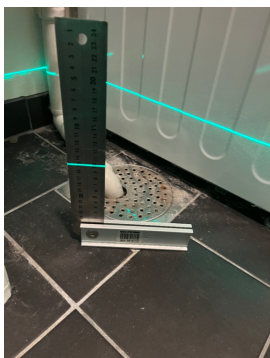
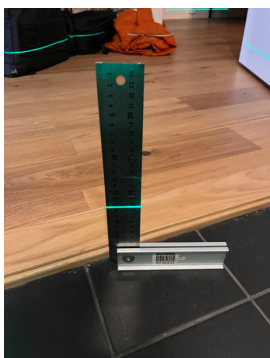
### ! TG 2 Sluk, membran og tettesjikt

Jevnlig rengjøring anbefales

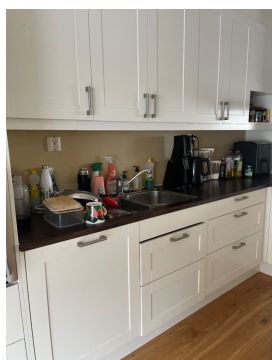
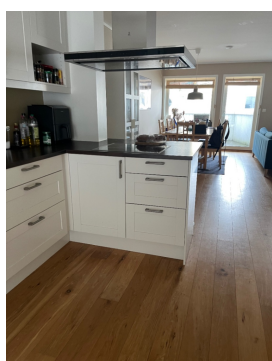
#### TG 2 Avtrekk

Fungerer med dette avvik, oppgradering må påregnes på sikt
