# Tilstandsrapport

📍 Gladvoll terrasse 6, 1168 OSLO

# gnr. 185, bnr. 86, snr. 63

Referansenummer: WG5019

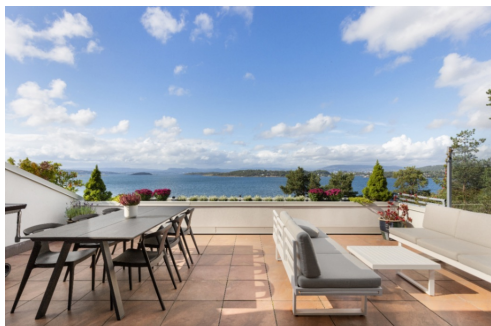
Det er generelt noe konstruksjonsskjevheter i bygningsmassen, ikke uvanlig i eldre bygg. Balkong og terrasse er plassert over innredede rom. Konstruksjonen vurderes som usikker, og anses erfaringsmessig som en risikokonstruksjon. Det ble registrert løse gulvfliser på terrassen, med sprekkeformasjoner i enkelte av flisene. Balkong med terrassebord som er preget av værslitasje. Og med oppsprekking og vridninger i treverket.

Terrasse på ca. 34 kvm med adgang fra stue/kjøkken.

Utskifting av gulvfliser og terrassebord må påregnes ved eierskifte. Basert på alder på eksisterende tekking nærmer tidspunktet for utskiftning av tettesjikt/membran seg. Det anbefales ytterligere undersøkelser for å avklare tilstanden.

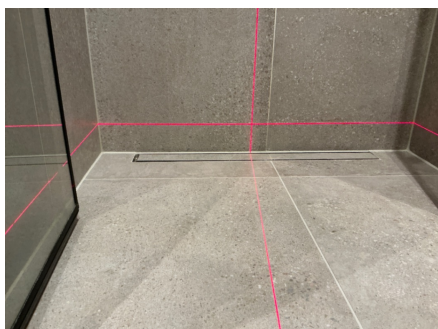
Gulvflatene består av fliser. Servant: Det er målt ca. 8 mm høydeforskjell på gulv fra dørterskel til topp slukrist. Dusj: Det er målt ca. 20 mm høydeforskjell på gulv fra dørterskel til topp slukrist.

Fall på baderomsgulv er kontrollert med krysslaser.

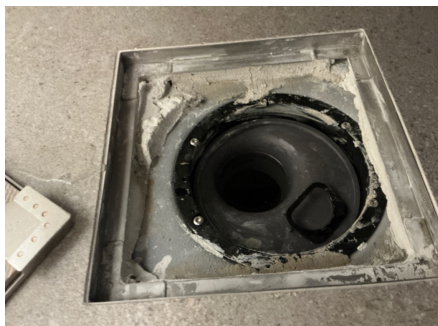
Kontroll av sluk under servant.

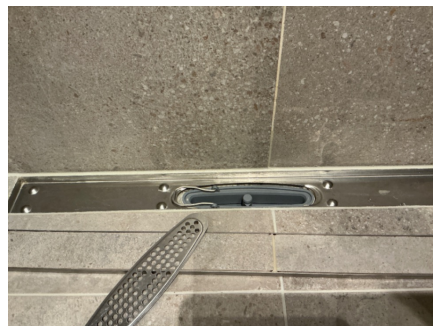
Kontroll av slukrenne i dusj.

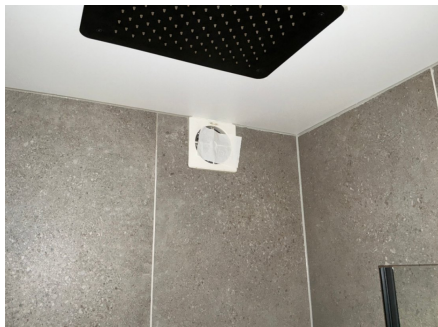
Kontroll av avtrekk.

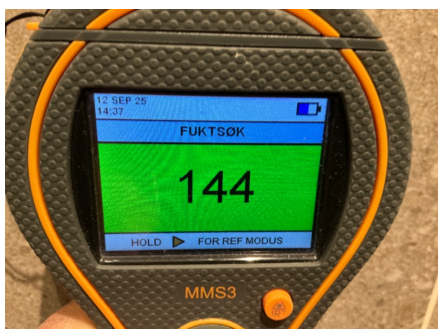
Hulltaking er ikke utført, da det etter faglig vurdering anses som unødvendig for dette badet. Det presiseres at dette utgjør et avvik fra forskrift til avhendingslova (Tryggere bolighandel). Badet ble renovert i 2024, og det foreligger fortsatt garanti i henhold til opplysninger fra eier.

Hulltaking mot dusjsonen er ikke gjennomført, da dette ikke er praktisk eller fysisk mulig. Dusjsonen er lokalisert mot naboseksjon og tilstøtende bad/vaskerom. I tillegg til kjøkkeninnredning med integrert kjøleskap og fryser. Det ble foretatt stikkprøvekontroll med Protimeter MMS3. Målingene viste ingen utslag utenfor normale verdier. Målingene gir kun en indikasjon og må ikke oppfattes som en garanti for baderommet.

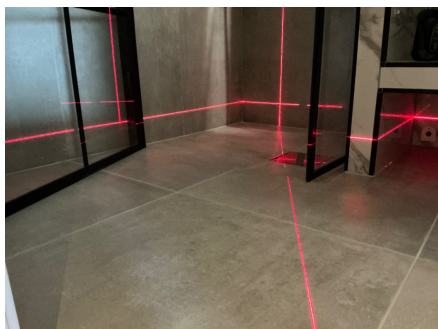
Gulvflisene er montert på opprinnelige gulvflisene (flis på flis). Det er registrert eldre gulvfliser i nedsenket nisje for varmtvannsbereder, samt bak innkassing for klosett og servant. Gulvet er hevet i forhold til nisjen for varmtvannsbereder, og det er ikke etablert hjelpesluk eller sluk på det laveste punktet i rommet. Dette utgjør et avvik fra gjeldende forskriftskrav om tilstrekkelig fall mot sluk i våtrom.

Fall på gulv er kontrollert med krysslaser.

Renovering er påregnelig, men tidspunktet for når dette er nødvendig er vanskelig å si noe om.

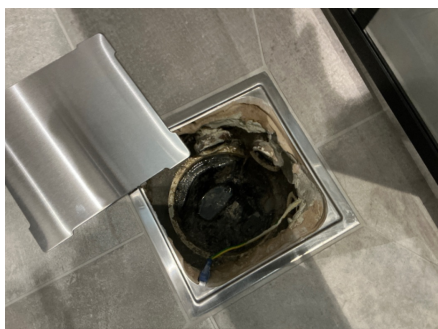
- Sluket må sjekkes og rengjøres jevnlig.
- Eldre sluk av plast er ofte utsatt for lekkasjer og særlig i overganger. Eventuelle lekkasjer kan medføre fuktskader på tilleggende konstruksjoner.

Kontroll av sluk.

Overvåk tilstanden jevnlig. For å få tilstandsgrad 0 eller 1 må slukløsningen skiftes ut og sannsynligvis må også membransjiktet skiftes/utbedres. Det er imidlertid vanskelig å si noe om tidspunktet for når dette er nødvendig.

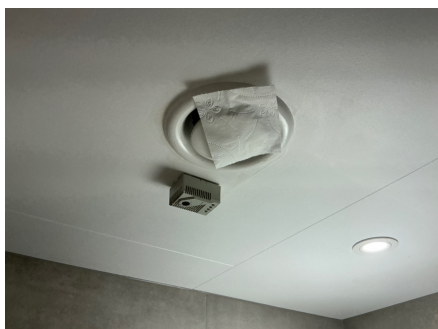
Kontroll av avtrekk.

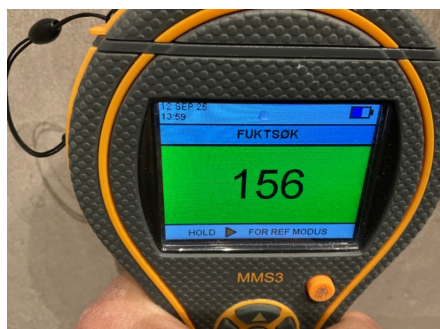
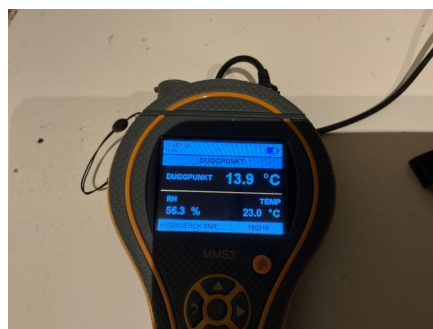
Det ble foretatt stikkprøvekontroll med Protimeter MMS3. Målingene viste ingen utslag utenfor normale verdier. Målingene gir kun en indikasjon og må ikke oppfattes som en garanti for baderommet.

Måling relativ luftfuktighet. Målinger er foretatt uten å påvise unormale forhold.

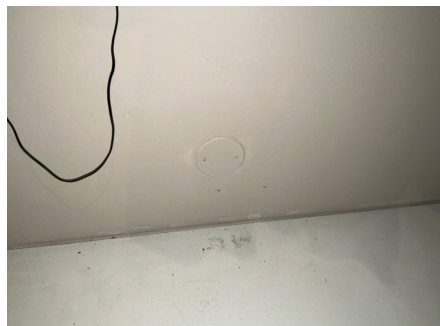
Hull ble plombert med plastlokk.

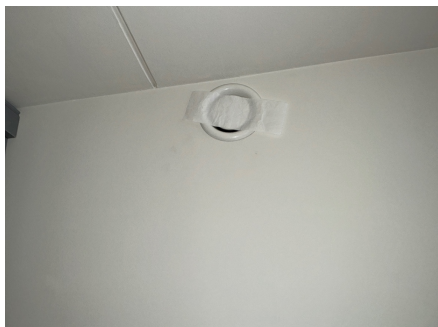
Avtrekk via balansert anlegg. Induksjonstopp med integrert ventilator med kullfilter.

Kontroll av avtrekk.

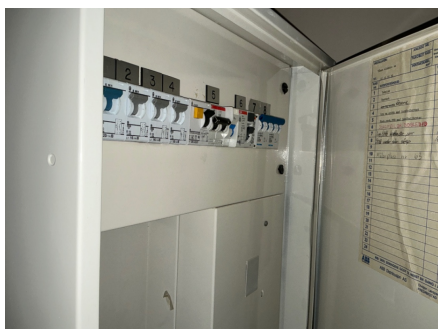
Stikkontakt er ikke godkjent med dagens regler på beredere over 1500 W. Dagens regler krever direkte tilkobling til nettet. Det er registrert komfyrkontakt inne i benkeskap på kjøkkenet. Festet bør forbedres for å oppfylle krav til sikker installasjon. Det er registrert eldre, ubenyttede ledninger i nisjen for varmtvannsbereder.

Automatsikringer i sikringsskap plassert i hall m/entré.
