Tilstandsrapport

Tomannsbolig

Tranevegen 8 B, 2032 MAURA

Befaringsdato: 23.09.2024

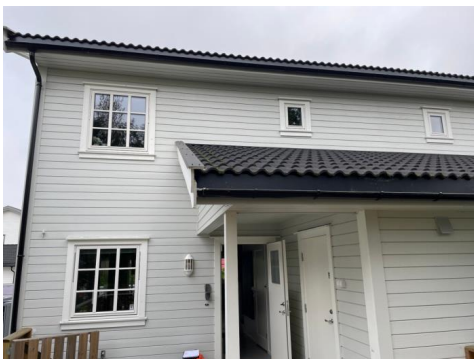
! TG 1 Taktekking

Det er synlig noe mosegrodd takstein spesielt bakside/inngangsside av boligen. Dette bør rengjøres for å forhindre skader over tid.

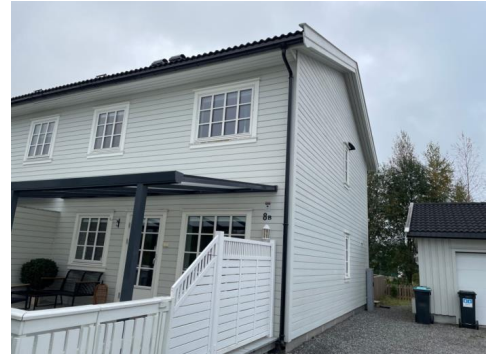
! TG 1 Nedløp og beslag

Takrenner og nedløp i plastbelagt stål. Stigetrinn til beslått pipe.
Takfot sikring på stueside.

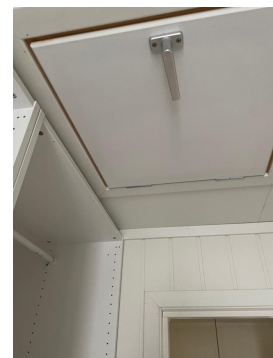
! TG 1 Takkonstruksjon/Loft

Ikke stige til loft, kun sett opp i luke. Ikke sett hele loftet.

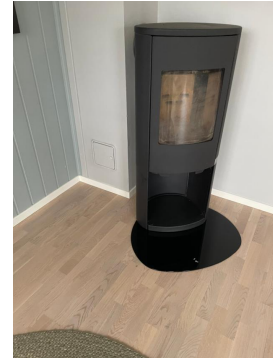
! TG 1 Pipe og ildsted

Synlig i stue med feieluke og vedovn, ingen avvik registrert.

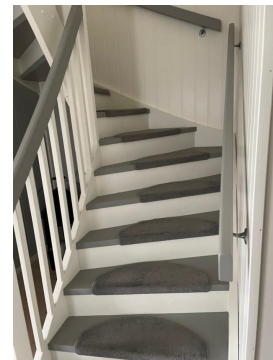
! TG 1 Innvendige trapper

Teppe i trinn for sklirking. Normal slitasje overflater.

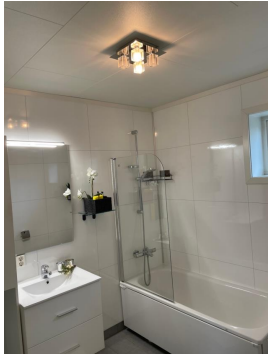
! TG 2 Overflater vegger og himling

Ingen synlige skader utover normalt.

- Det er vindu/dør med ikke fuktbestandige materialer i våtsonen (ved vask, dusj, badekar, osv.), løsningen eller byggematerialet er uegnet

- Uegnede materialer må fuktbeskyttes/utskiftes.

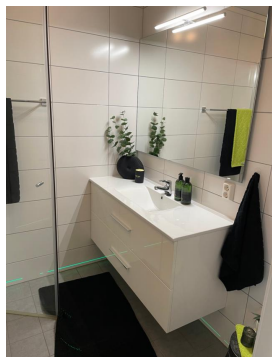
! TG 1 Overflater vegger og himling

Normal slitasje overflater, ingen store skader.
Det er på vegg i dusjsone nedre flisrad fått fuktindikasjon, ikke synlig større avvik i området så usikkert resultat.
