Enebolig  
Åsvegen 494  
2030 Nannestad

**Boligens tekniske tilstand:**

Dato: 29/05/2025

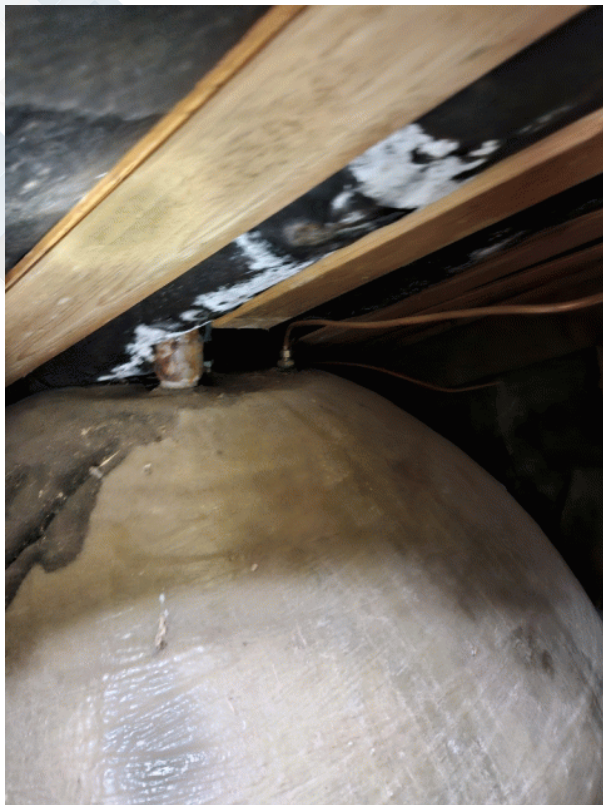
Deler av krypekjeller er trang og det ligger ikke fuktsperre (plast) mot grunn, dette anbefales å etabler da etasjeskille kan være fuktutsatt. TG2

Det er synlige fuktskjolder på støpte betongvegger. TG2

Det er kjellersopp i stubbeloftet over den gamle oljetanken, sanering av kjellersopp må gjøres for å unngå spredning og helse skadelige påvirkninger. TG3

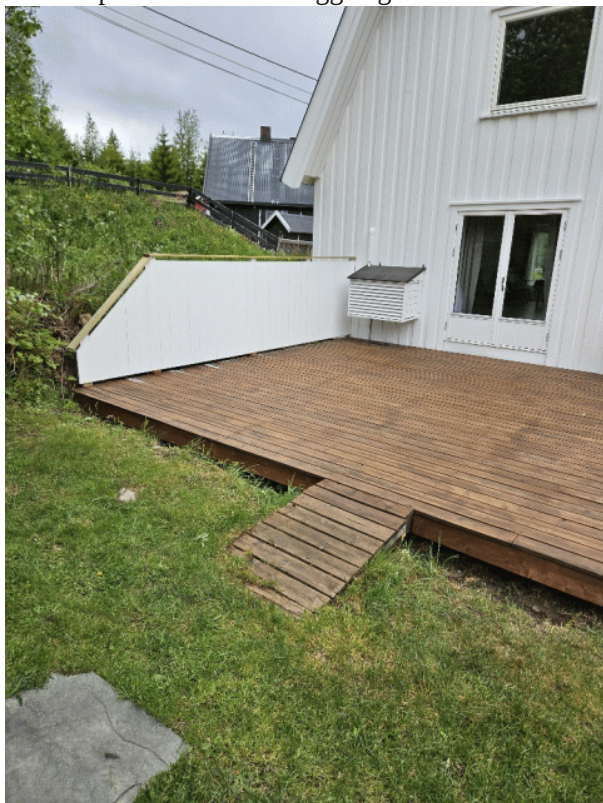
**TG 3** 1.3 Terrengforhold

Fall fra grunnmur vurderes ikke som tilstrekkelig.

Det er viktig at terrenget har hellingsgrad ut fra grunnmuren. Overflatevann skal hurtigst mulig vekk for å unngå unødige fuktbelastninger på utvendig fuktsikring og drenering.

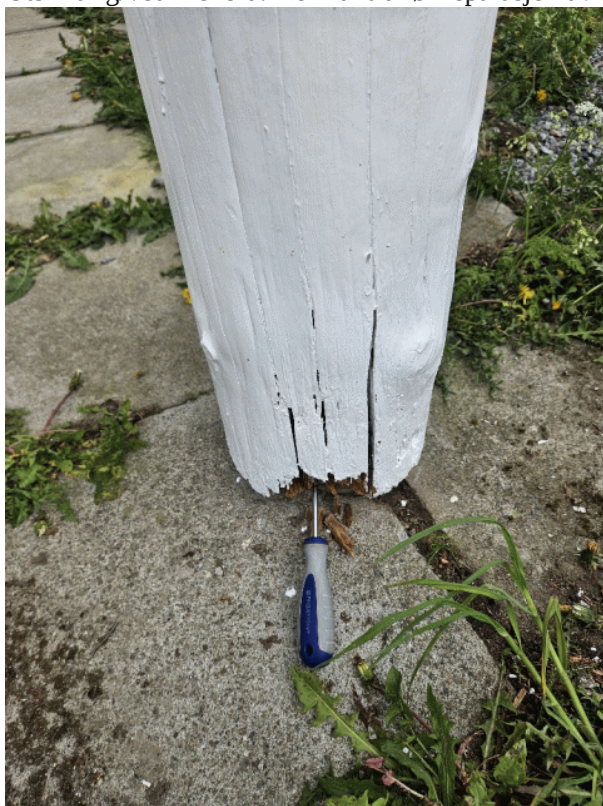
### TG 3 2.1 Yttervegger

Ytterkledning på baksiden av boligen og den ene gavlveggen, er montert for nærme grunn og står disponibel for fuktinntrenging. TG2

Det er råteskade i bæresøyle under balkongen på fremsiden av boligen og søyler er montert for nær grunn. TG3

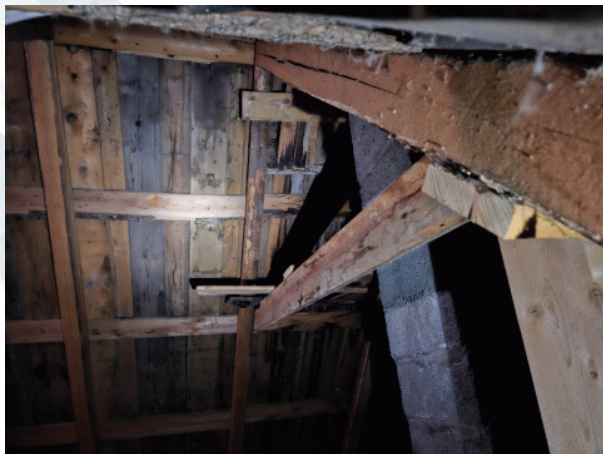
Det er noe fuktskjolder på undertaket fuktskjolder antatt fra eldre dato. Fuktskjolder ble ikke fuktsøkt grunnet at kaldtloftet ikke har gangbart gulv. Det settes også tilstandsgrad TG2, grunnet undertakets alder.

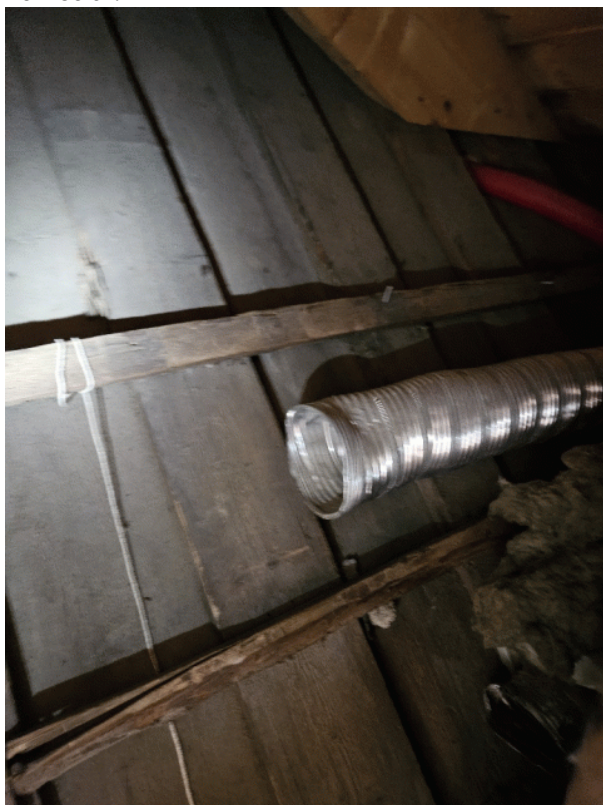
### TG 3 5.1 Loft (konstruksjonsoppbygging)

Det er fuktskjolder stedvis i undertaket, fuktskjoldene ser ut til å være av eldre dato. TG2

Utlufting fra bad går ikke over tak men inn på kaldtloftet, det er også tegn til svertesopp rett over utluften. TG3 Se også punkt 10.5.

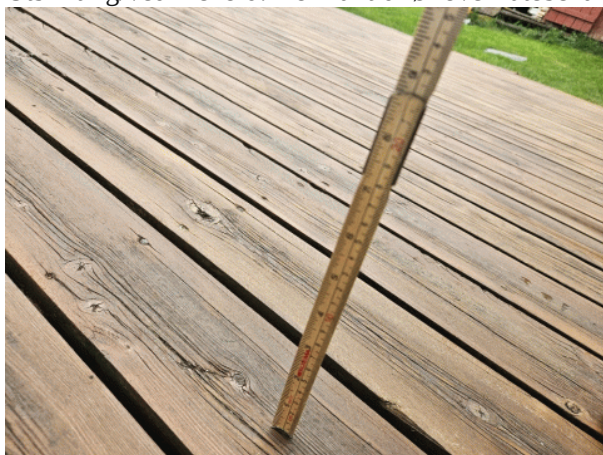
### TG 2 6.1 Balkonger, verandaer og lignende

Det er tørrsprekker, grønske på terrassebord, terrassebord og håndrekk har behov for vask, behandling og vedlikehold i nær fremtid.

Det er en del tørrsprekker på terrassebord. TG2

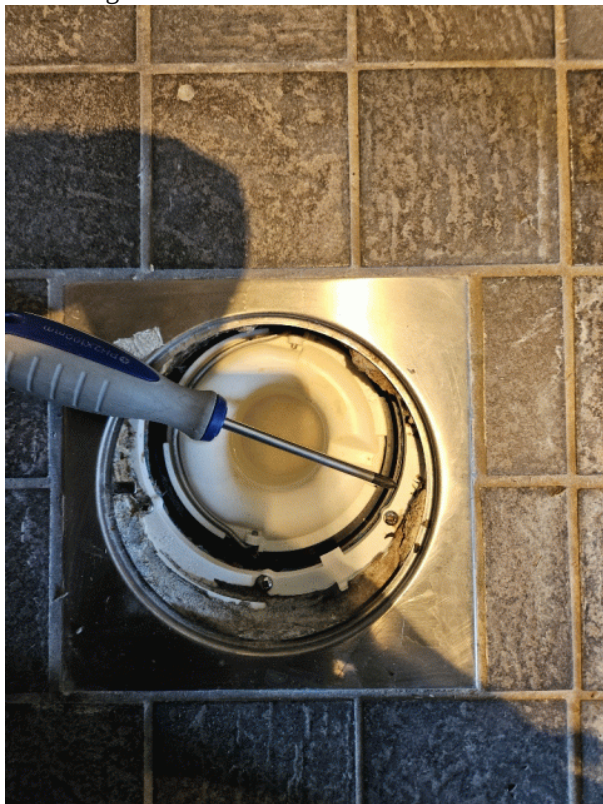
## TG 2 7.1.3 Membran, tettesjiktet og sluk

Det er ingen synlig mansjett under klemrist i sluk og det er små skader i støpet i sluket som anbefales å utbedre lokalt. TG2

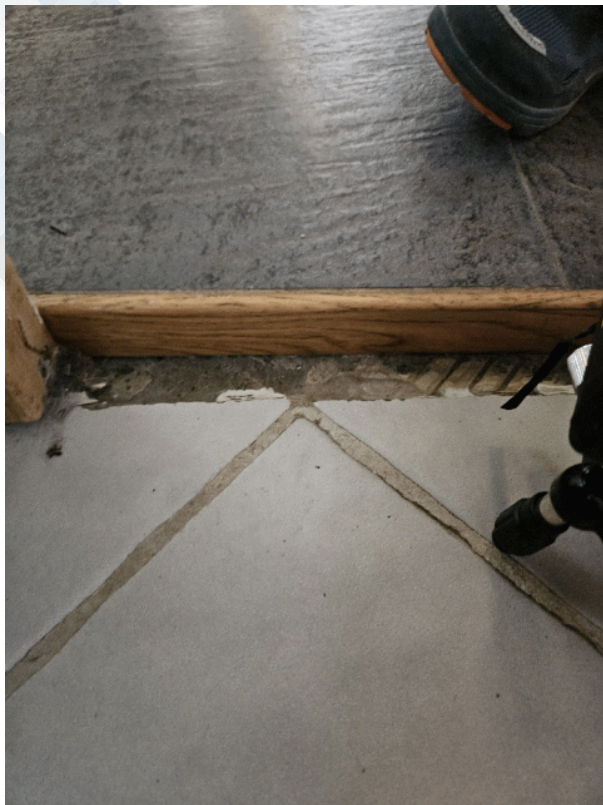
### TG 2 7.2.1 Overflate vegger og himling

Det er påvist riss og sprekker.  
Det er påvist sprekker i fuger.  
Skjøter og underkant av plater på gulv er ikke innsisert.  
Det er påvist bom (hulrom) under fliser.  
Det er ikke påvist spor etter råteskade, muggvekst eller skadedyr.  
Det er ikke påvist tilfredsstillende fall til sluket.  
Terskel er vurdert som ikke tilfredsstillende.  
Det er ikke påvist knirk i gulvet.  
Det er ikke påvist tilfredsstillende høydeforskjell fra toppen av sluket til toppen av membranen ved dørterskelen.  
Det er påvist flekker eller andre skader.

Det ble utført en enkelt test av overflatene, der det registreres ikke tilfredsstillende fall på gulv mot sluk (ikke ett krav på oppføring tidspunktet), Flisegulv fremstår fra byggeår, det mangler fliser ved dørterskel, det er bom (hulrom), sprekk i 2 stk fliser i dusjsonen og fliser har passert mer enn sin forventet levetid. TG2

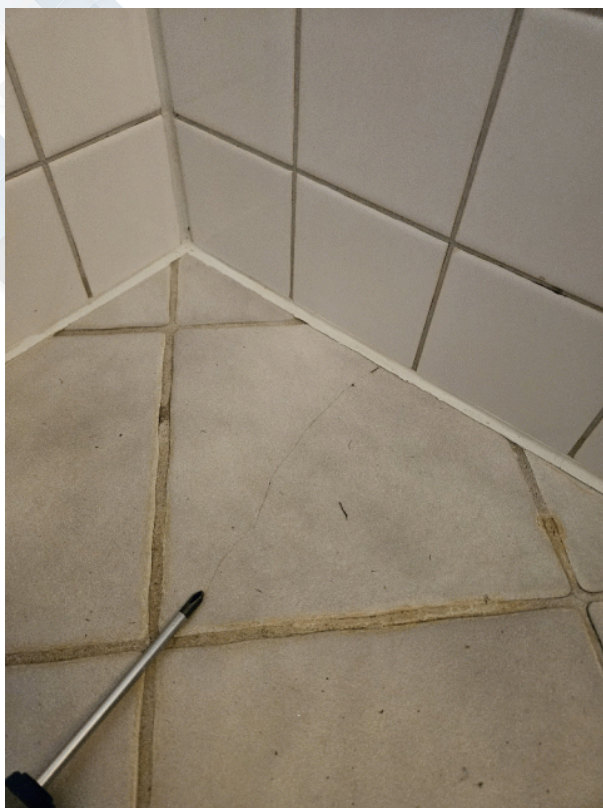
**TG 3** 7.2.3 Membran, tettesjiktet og sluk

Det er påvist avvik i forhold til sluk, rørgjennomføringer, mansjetter eller klemring.

Det er påvist tegn på feil utførelse, feil materialvalg, skadelig fukt eller utettheter.

Det ble ikke foretatt hull boring, da det avdekkets større avvik på badet. TGIU Ytterligere undersøkelser må gjøres.

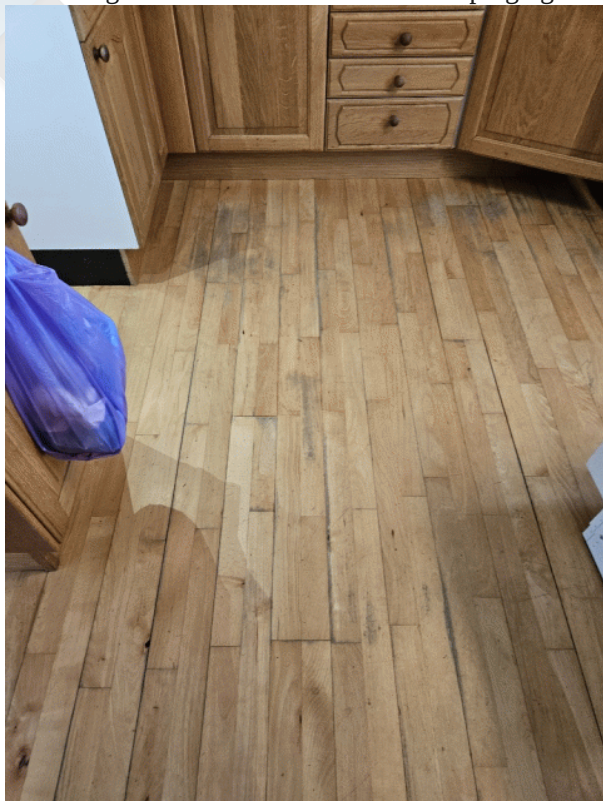
### 8.1 Kjøkken

Det er påvist knirk, skader eller fuktskjolder på gulvet.

Parkettgulv har stedvis mye glipper, knirk og fuktsveller. TG2

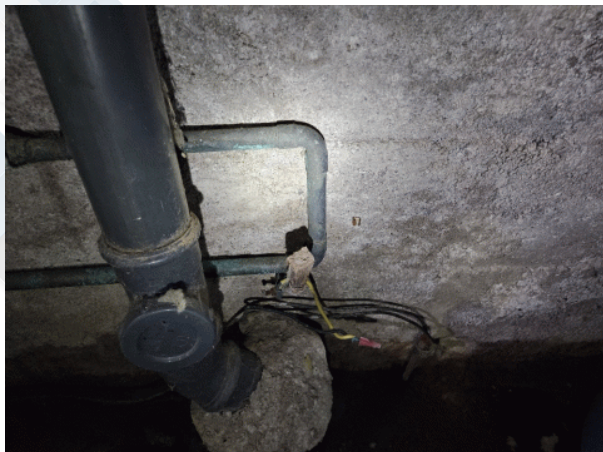
### 9.1 Kjeller

Det er synlig saltutslag og fukt på nedre del av vegger. TG2

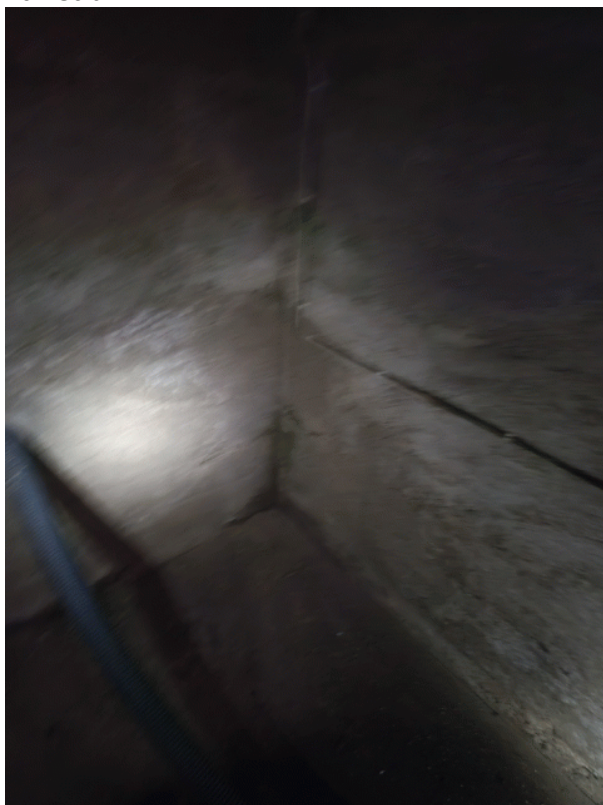
**TG 2** 9.1.2 Gulvets overflate

Det er små setningssprekker og synlig fukt på betonggulvet. TG2

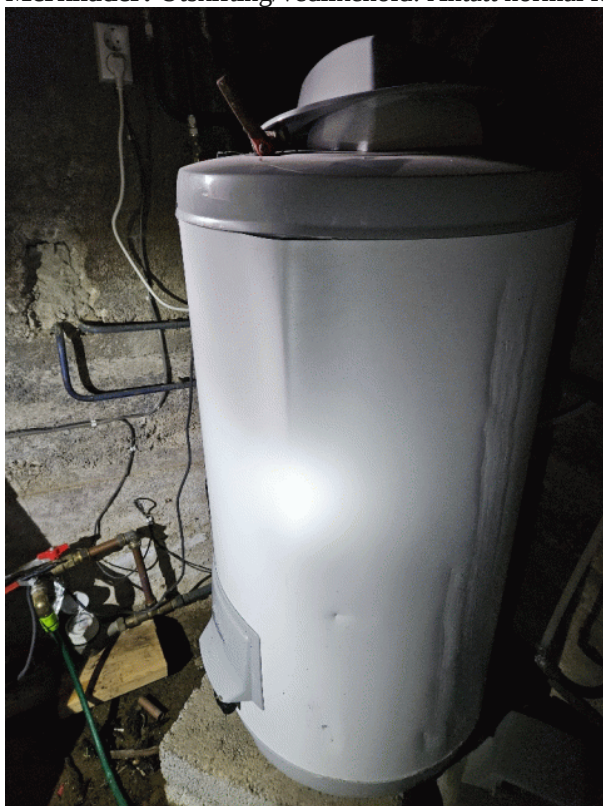
**TG 2** 10.2 Varmtvannsbereder

Varmtvannsbereder er ikke koblet til en fast koblingsboks med egen servicebryter. Se også punkt 11.
