# Tilstandsrapport

Fritidsbolig

Eierslandsveien 896, 4580 LYNGDAL

Befaringsdato: 21.08.2025

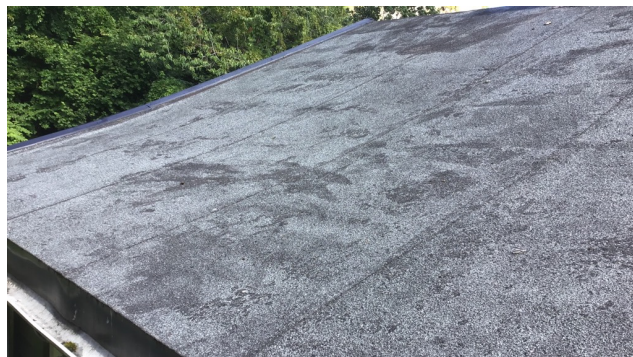
Takpapp av eldre årgang med slitasjemerker med undertak av rupanel  
Ingen åpenbare lekkasjesymptomer avdekket ved besiktigelse på innvendige overflater.  
Normalt vedlikehold må forventes.

- Når takteking og undertak begynner å bli gamle, øker risikoen for lekkasjer, noe som kan føre til omfattende og kostbare reparasjoner av underliggende konstruksjoner dersom en ikke foretar tiltak på konstruksjonene før dette oppstår.

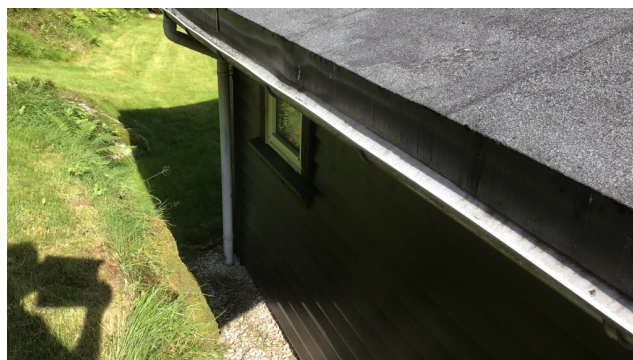
Årsak til registrert avvik er i hovedsak grunnet rennenes alder.

-Jevnlig ettersyn og takrenner samt renhold rengjøring vurderes som nødvendig. Dette vil bidra til at rene brukstid kan forlenges.

-Det anbefales at pipe helbeslås over tak

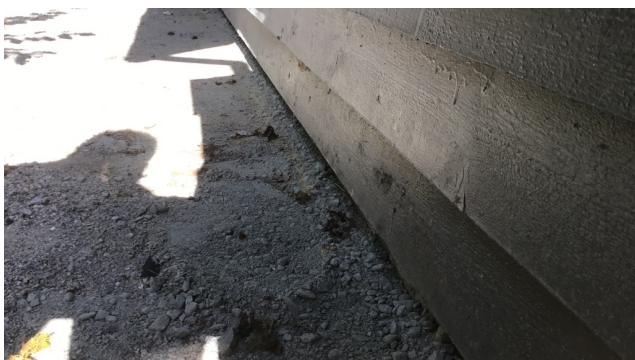
- Det er avvik:
- Generelt fremstår ytterkledningen med normal værslitasje/vedlikeholdsbehov.
- Det er registrert ingen lufting nedre kant av konstruksjonen.
- Det er registrert at kledningsbord stedvis nesten går helt ned til terreng

- Tiltak:
- Det bør foretas tiltak for å forbedre luftingen bak kledning samt etablering av muse band i nedre deler av konstruksjonen.
- Lokal utbedring bør foretas for å øke avstanden mellom terreng og bordkledning

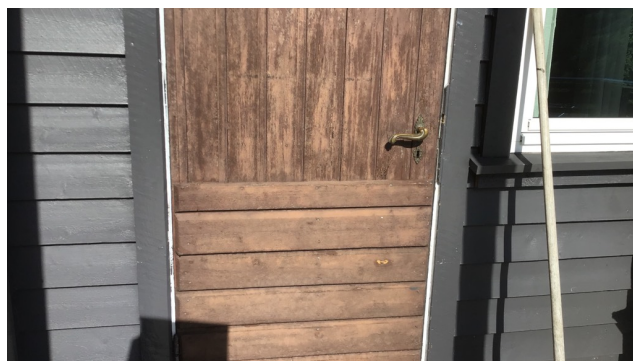
- Det er avvik:
- Inngangsdør med råte/fuktskader med utettheter mellom dørblad og karm
- Boddør med normal slitasje ut i fra alder

- Tiltak:
- inngangsdør står foran utskifting
- Boddør med normal vedlikehold behov

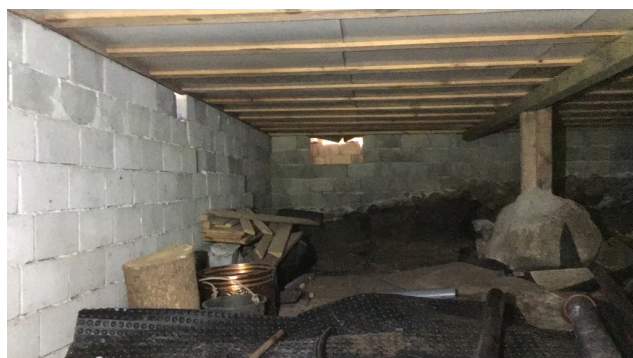
-Det er registrert fukt inntrenging i jord gulv lang vegger

Det mangler fuktsperre på bakken for å stoppe jordfuktigheten å kunne trekke opp i konstruksjonen.

Fuktsperre på bakken bør etableres.

Tiltak for re-drenering av boligen kan ikke utelukkes for å begrense fuktgjennomgang gjennom grunnmur og gulv.

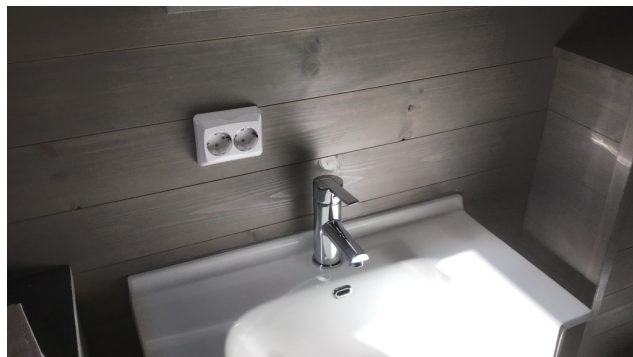
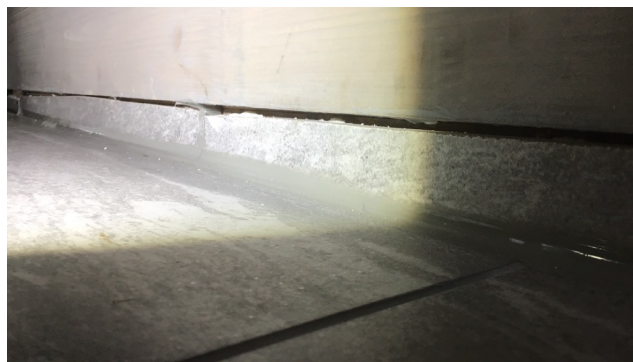
• Det er områder ved vask med ikke fuktbestandige materialer i våtsonen.

Utettheter i overkant fliser på vegg

-Det bør gjøres tiltak for å lukke avviket.

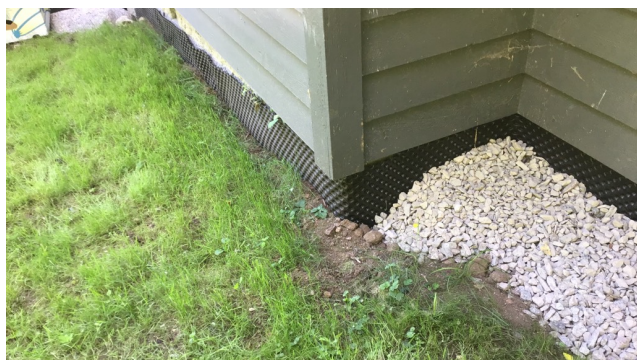
Det er lagt knotteplast/fukt sikring på deler av grunnmuren utvendig

- Det må foretas nærmere undersøkelser, det kan ikke utelukkes behov for tiltak.
