# Tilstandsrapport

Selveierleilighet

Havreveien 12, 1930 AURSKOG

Befaringsdato: 06.10.2025

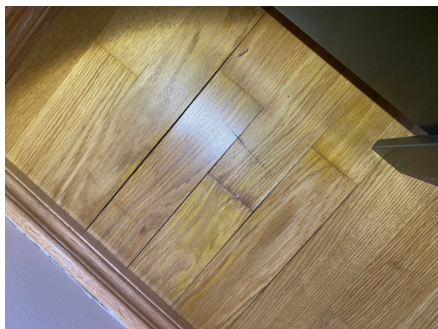
- Det er påvist skader på overflater.

Slitasje på parkett, samt sprekker i skjøter på et soverom.

Sprekker i skjøter på laminat.

Soverom med sprekker i skjøter bør vurderes byttet. Resterende gulv må vurderes av den enkelte, da det i stor grad handler om estetikk.
