# Tilstandsrapport

Fritidsbolig

Vortunglia 43, 1950 RØMSKOG

Befaringsdato: 29.01.2025

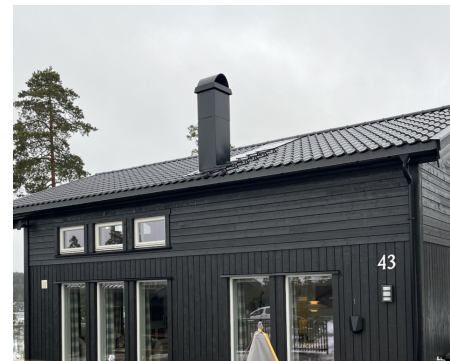
Manglende snøfanger.

Snøfangere må monteres, for å unngå ulykker og skader.

**Kostnadsestimat: 10 000 - 50 000**

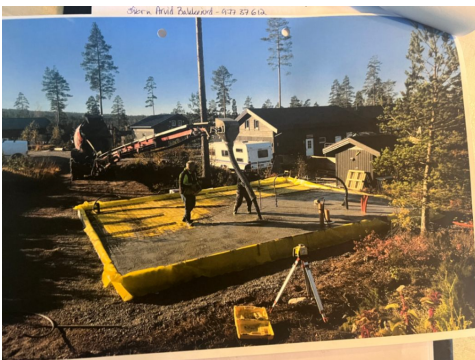
Eier har fremvist bilder av lagt radonsperre i byggeperioden.

Radonsperre under påstøp. Eiers bilde.

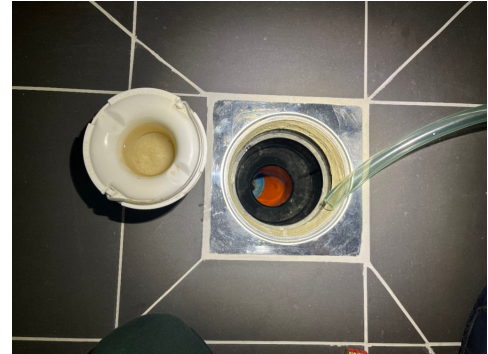
Løsningen i dusjsone fungerer så lenge det benyttes dusjkabinett, hvis kabinettet fjernes må det etableres vanntett sjikt i våtsone for å unngå fuktskader.

Sluk i dusjsone.

Om mulig bør det innhentes dokumentasjon eller opplysninger om membran under fliser for å kunne fastslå at dette er lagt etter byggetidspunktets krav.

**Kostnadsestimat: 50 000 - 100 000**

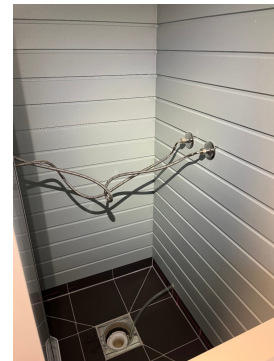
Våtzone til dusj er ikke vanntett.

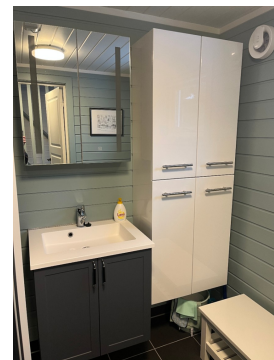
Våtzone for servant er 0,50 cm over og på sidene, samt underside ned til gulv av servant, dette må ha et vanntett sjikt for å unngå fuktskader.

Våtzone til servant er ikke vanntett.

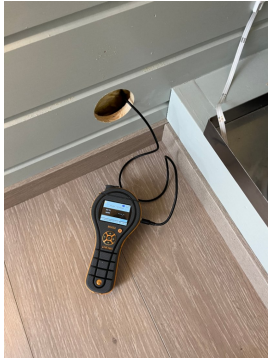
Hulltaking er foretatt i bod mot dusjsone.  
Fuktmåling i trevirke viste normale verdier.

Fuktmåling uten avvik.  
Ved målinger under 7,8 % vil displayet ikke vise resultat.

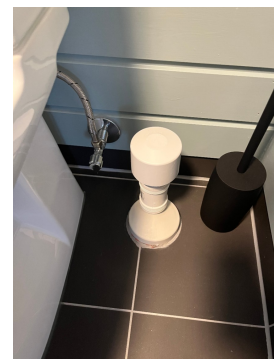
Vakumventil på bad.

- Skal avviket lukkes, må løsning på lufting av kloakk etableres.
- Vakumventiler slipper luft inn i avløpssystemet slik at det ikke blir vakum, men slipper ikke luft ut, må plasseres over høyeste vannlås for å gi forventet effekt.  
Innvendig vakumventil er en sekundær løsning, lufterledningen for avløpssystemet bør føres til det fri over øverste installasjon der dette er mulig.

**Kostnadsestimat: Under 10 000**

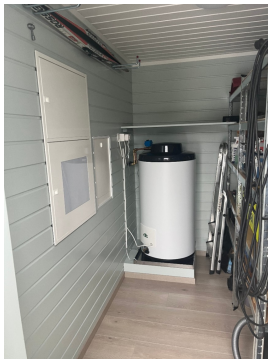
Varmtvannsbereder på ca. 200 liter med direkte el-tilkobling er plassert i utvendig bod.  
Slange fra kar under bereder til sluk på bad, i tillegg er det montert lekkasjestopper, som fuksikring.

Bereder i bod.
