Tilstandsrapport

Enebolig

Leirskogvegen 388, 2930 BAGN

Rapportdato: 02.05.2026

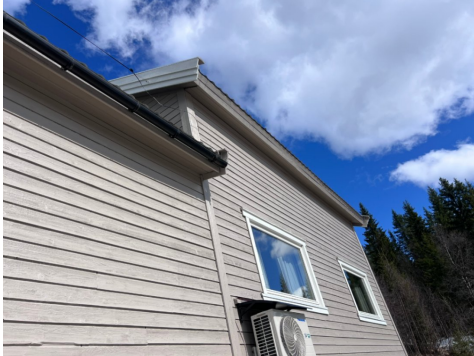
Manglende takrenne og forantbord på nedsiden

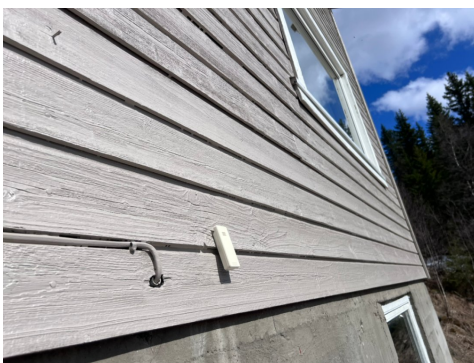
- Det er ingen eller liten lufting i nedre kant av kledning mot grunnmur.
- Det er avvik:

Det er observert glipper og manglende musetetting, blant annet ved hjørnekasser. Det anbefales tiltak og nærmere undersøkelse for å hindre skadedyr i å komme inn i konstruksjonen.

Vegger fra byggeår/tilbygd år, men foretatt utvendig vedlikehold

Det bør utføres tiltak for å tette glipper og etablere tilfredsstillende musetetting, spesielt ved hjørnekasser, for å hindre at skadedyr kommer inn i konstruksjonen.

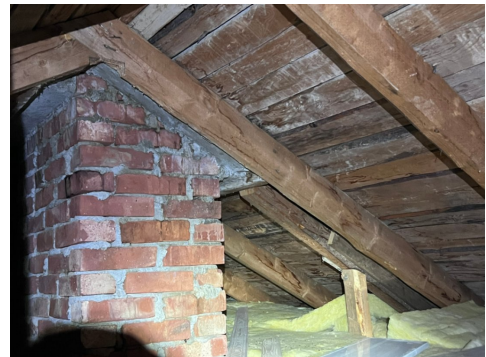
Inspeksjon av kryploft ble utført fra luke i himling ved trappegang, noe som medførte begrenset tilgang. Det ble registrert avvik i form av lite eller begrenset isolasjon, manglende dampspærre samt begrenset lufting av konstruksjonen. Luftingen ved takfot er begrenset og ukjent, og det er synlige fuktskjolder i undertaket, noe som kan indikere kondensproblematikk. Det ble også registrert spor etter aktivitet fra mus eller andre skadedyr. Det anbefales nærmere undersøkelse og nødvendige tiltak. Tilstanden i lukkede konstruksjoner er ukjent.

Registrert fuktskjolder langs sperrer og undertak, spesielt fra pipestamme der tiltak over tak er forbedret med pipebeslag

Det bør gjennomføres nærmere undersøkelser for å avdekke omfanget av avvikene, samt iverksettes nødvendige tiltak for å forbedre isolasjon, etablere dampspærre og sikre tilstrekkelig lufting av takkonstruksjonen.

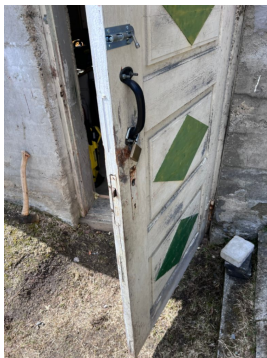
Kjellerdør er slitt

Det bør vurderes utskifting eller oppgradering av kjellerdøren for å sikre tilfredsstillende funksjon og tetthet.

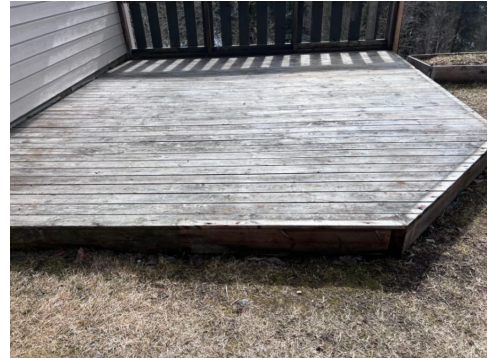
Vedlikeholdsbehov

Det bør gjennomføres en nærmere undersøkelse for å kartlegge omfanget av vedlikeholdsbehovet og vurdere nødvendige tiltak. Vedlikeholdsetterslep og bruk av ubehandlet trevirke kan føre til redusert levetid og skader på terrassen.

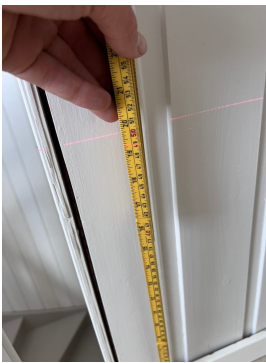
Etasjeskiller er av trebjelkelag. Etasjeskille/gulv på grunn er overflatemålt med bruk av krysslaser målingene er gjort ved stikkprøver i enkelte rom. Målingene ble gjort i kjøkken og stue. Disse viser 10 mm avvik på 2,0 meter lengde som høyeste avvik og 15 mm i hele rommet. Målingene for 2.etasje ble gjort i et soverom og trappegang. Disse viser 30 mm avvik på 2,0 meter lengde som høyeste avvik og 30 mm i hele rommet.

- Det er målt høydeforskjell på mellom 15-30 mm gjennom hele rommet. Tilstandsgrad 2 gis med bakgrunn i standardens krav til godkjente måleavvik.
- Målt høydeforskjell på over 20 mm innenfor en lengde på 2 meter. Tilstandsgrad 3 gis med bakgrunn i standardens krav til godkjente måleavvik.

Målt planavvik med laser, målt høyde på 49 cm utofra laser

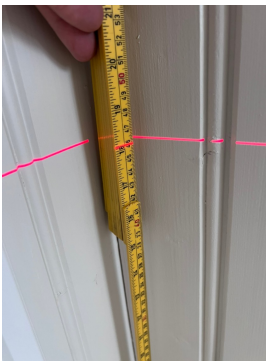
Målt høyde på 46 cm, avvik på 30 mm

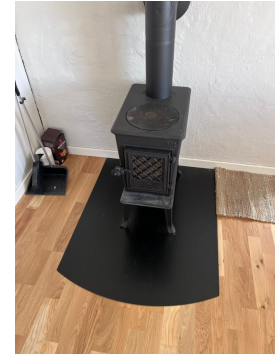
Teglsteinspipe, foretatt pipe rehabilitering med innerrør. Heldekkende beslag på pipe over tak.
Montert vedovn i stue med ubrennbar plate på gulv under oven.

Skiftet ildsted og foretatt piperehab

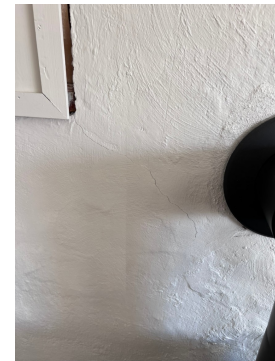
Registrert sprekk i pipe, ansees som setning

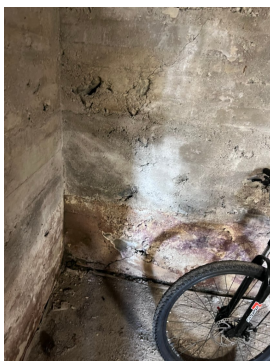
- Det er påvist indikasjoner på noe fuktgjennomtrenging i kjellergulv.
- Det er påvist indikasjoner på noe fuktgjennomtrenging inn i kjellermur.
- Det er avvik:

Fra kjellerrommet ble det bemerket fukt og saltslag på yttermurer og gulv på grunn. Det er registrert fuktinnslag som årsak, samt stedvis åpning i gulvovergang mot rom og sprekker i mur. Gulv på grunn er grovstøpt, synlig forvitring av betong, der tiltak bør foretas.

Fuktmerker i kjeller

Det bør gjennomføres tiltak for å utbedre fuktinnslag og saltutslag på yttermurer og gulv, samt tette åpninger og sprekker i mur og gulvovergang, for å redusere risikoen for fuktskader, muggdannelse og forringelse av konstruksjonen.

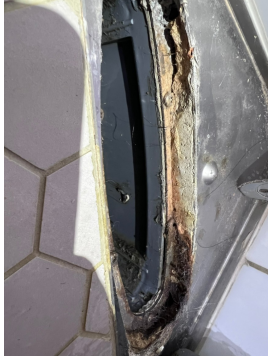
Det er fra sluk synlig slukmansjett korrekt under klemring

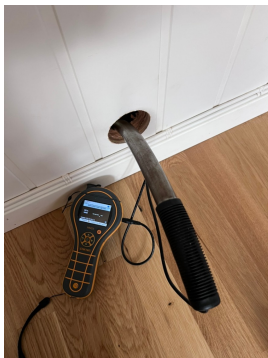
Hulltaking er foretatt uten å påvise unormale forhold. Hulltaking er foretatt ved/i kjøkken.

Hulltaking er foretatt, ved fuktmåletaking var det ikke fuktutslag

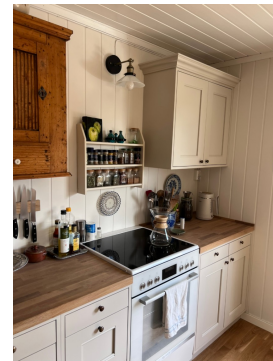
- Mekanisk avtrekk bør etableres.
- Uten forsert avtrekk fra kokesonen kan matos og forurensninger fra matlaging spre seg i boligen, noe som blant annet forringer innneklimaet.

Ikke etablert avtrekk over kokesone

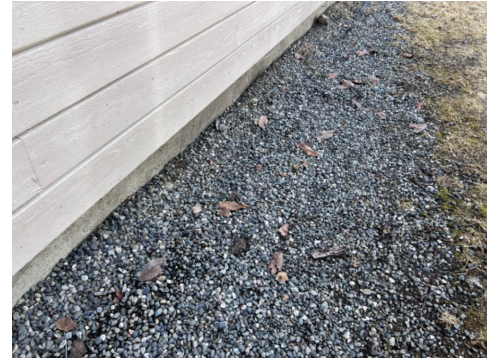
- Det mangler, eller på grunn av alder er det sannsynlig at det mangler, utvendig fuktsikring av grunnmuren ved kjeller/underetasje.

Ingen synlig drensplast mot grunnmur, bemerket singel langs mur som ikke er dokumentert/ukjent utførelse

- Fuktsikring av muren må etableres inkl. klemlist.
- Overvåk tilstanden jevnlig. For å få tilstandsgrad 0 eller 1 må dreneringen skiftes ut, men tidspunktet for når dette er nødvendig er vanskelig å si noe om. Bruken av underetg/kjeller vil og være avgjørende.

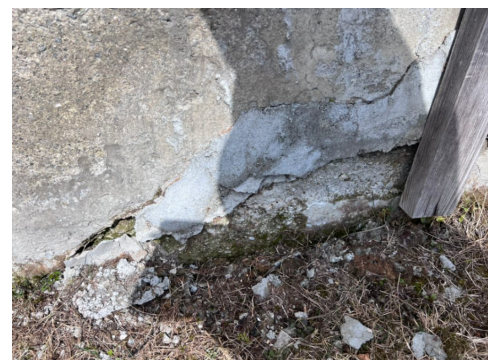
- Grunnmuren har sprekkdannelser.
- Det er registrert setningsskader/store riss/sprekker.

Det er fra kjelleretasjen registrert dels store sprekker og deformasjoner som følge av setninger og jordpress.

Sprekker og forvitring på mur

Forholdene bør holdes under oppsikt, og utbedringer må vurderes dersom sprekken eller deformasjonene forverres.

Ved fremtidige dreneringsarbeider bør grunnmuren avdekkes for nærmere kontroll, slik at eventuelle skader kan kartlegges og nødvendige tiltak iverksettes.

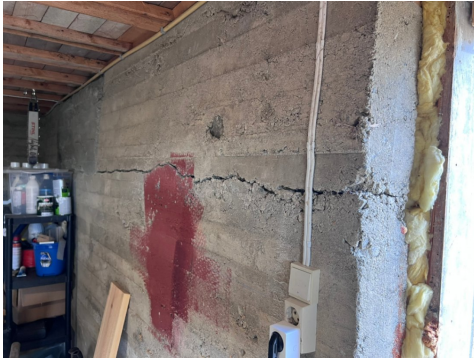
Sprekker og deformasjoner på mur

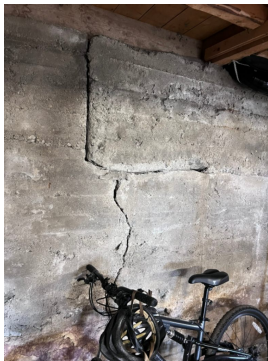
Jordpress kan være årsak, kombinert med alder og manglende armering i konstruksjonen

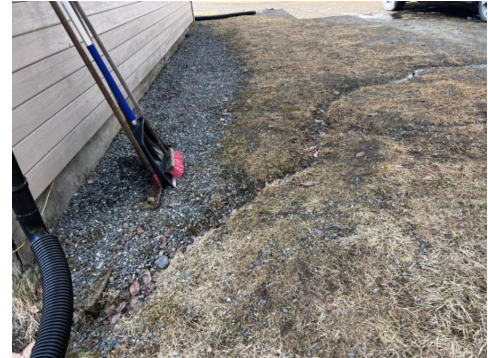
Dersom tiltak ikke gjennomføres, er det stor risiko for fuktskader på grunnmur og underliggende konstruksjoner, noe som kan føre til redusert levetid og økte kostnader.

Ikke tilstrekkelig terrengfall mot mur
