# Kobbasteinen 36

## 4130 HJELMELAND

### Tilstandsrapport

### Eierskifte

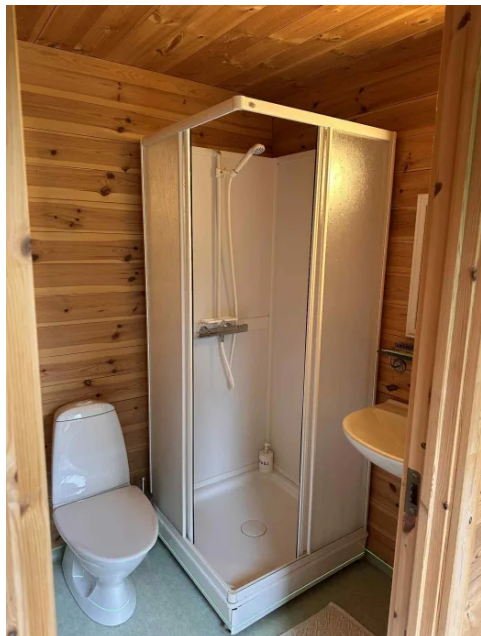
## 6.25 Våtrom: Bad anneks

Badet fungerer med dagens tilstand, men det settes TG-3 pga. Ikke tilfredstillende fall til sluk, manglende tettesjikt i våtsoner på vegg og manglende mekanisk avtrekk iht. NS-3600.

Det er behov for totalrenovering av våtrommet!

Anbefaler å flytte tilstrekkelig fall til sluk, nytt tettesjikt i våtsoner og mekanisk avtrekk.
