# Tilstandsrapport

Leilighet

Rugdeveien 4 , 1679 KRÅKERØY

Befaringsdato: 09.02.2026

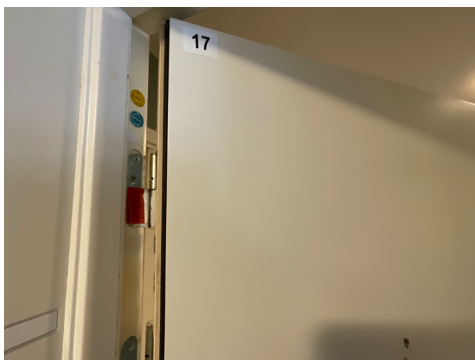
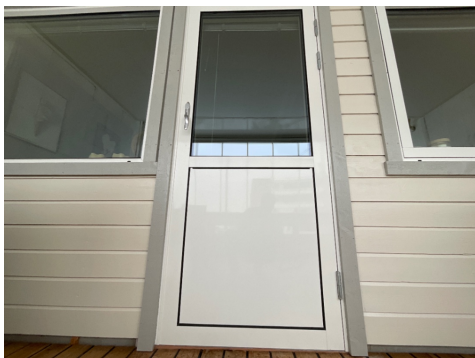
### TG 1 Dører

Leilighetens ytterdører er brannklassifisert hoveddør av ukjent alder og verandadør med 3-lags glass fra 2011.

Dørene har normal slitasje.

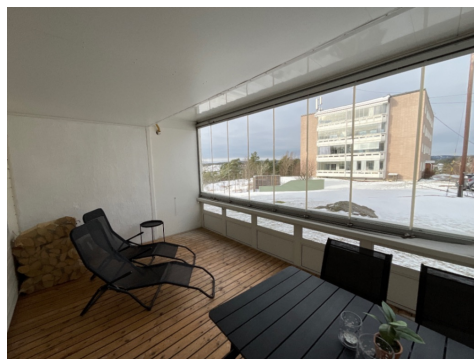
### TG 1 Balkonger, terrasser og rom under balkonger

Innglasset veranda oppført i betong og stålkonstruksjoner.

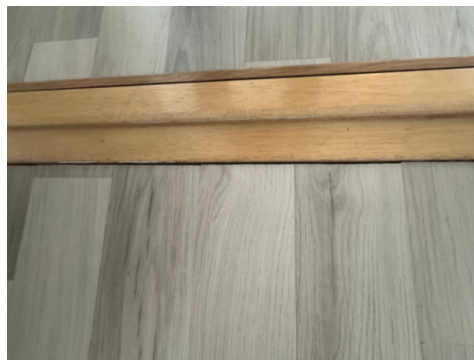
### TG 2 Overflater

Overflater på gulv er laminat.

På vegger er det malt tapet.

I himlinger (tak) er det malte slette flater.

- manglende list eventuelt fuge ved dør til soverom.
- noe svikt i laminat i stue. Årsak er trolig ujevnt underlag.
- knirk i gulv på kjøkken.

Det må være opp til ny eier/eiere og vurdere behov for oppgraderinger da dette er en smakssak.

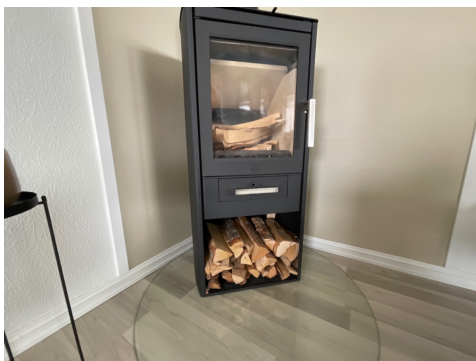
### TG 1 Pipe og ildsted

Boligen har mursteinspipe med stålrør. Tilkoblet ilsted (2022) i stue.

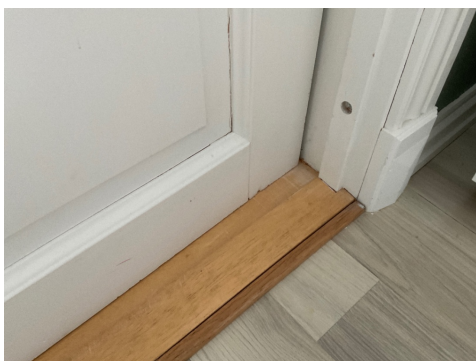
## TG 2 Innvendige dører

Innvendige dører er av varierende typer og alder.

- Det er påvist avvik som tilsier at det bør foretas tiltak på enkelte dører.

Dør til soverom med adkomst fra stue tar litt i terskel.

Døren bør justeres.

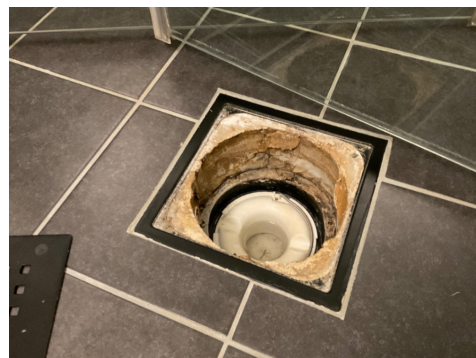
## TG 2 Overflater Gulv

Gulvet er flislagt. Rommet har elektriske varmekabler.

- Det er påvist at noen fliser har bom (hulrom under).

Det ble registrert enkelte flis med bom ved innredning og toalett, men det ble ikke registrert sprekke i fuger eller løse flis.

## TG 1 Sluk, membran og tettesjikt

Det er plastsluk og ukjent tettesjikt/membran.

- Selv om bom eller hull lyd ikke alltid er et umiddelbart problem, bør det overvåkes nøye før eventuell utvikling i sprekker i flisfuger e.l. oppstår. Dette må en foreta tiltak for, for å begrense utviklingen.

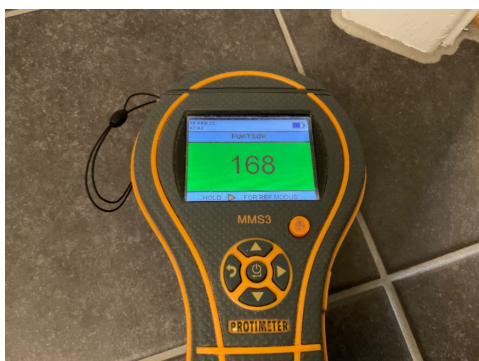
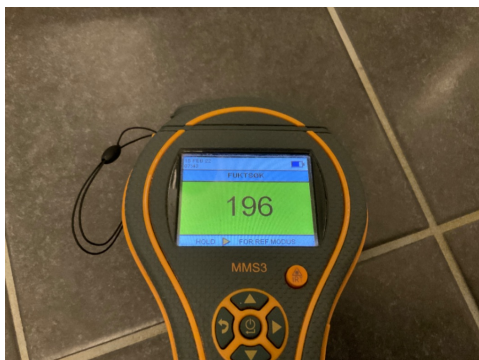
### ! TG 0 Tilliggende konstruksjoner våtrom

Hulltaking er ikke foretatt da det ikke er fysisk mulig pga tilliggende konstruksjoner.

Det ble ved bruk av fuktindikator ikke registret unormale fuktvariasjoner.

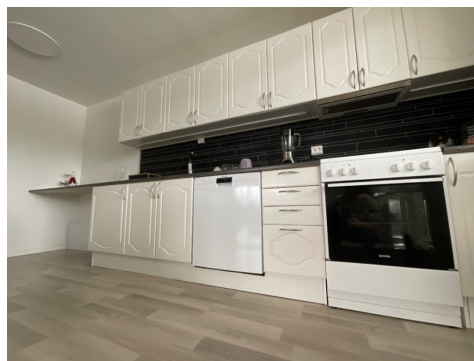
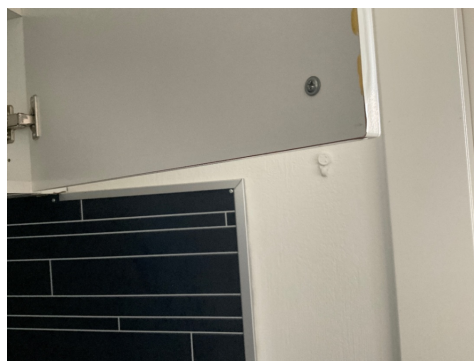
### ! TG 2 Overflater og innredning

Overflater på gulv er laminat, på vegger er det malt tapet og det er malte slette flater i himling (tak).  
På vegg mellom over og underskap er det fuktbestandige plater.

Kjøkkeninnredning med profilerte fronter og laminerte benkeplater.

- stedvis noe løs laminering (fronter)
- knirk i gulv ved plass for komfyr.

Fungerer med dagens tilstand.

Oppgradering etter eget ønske og behov.

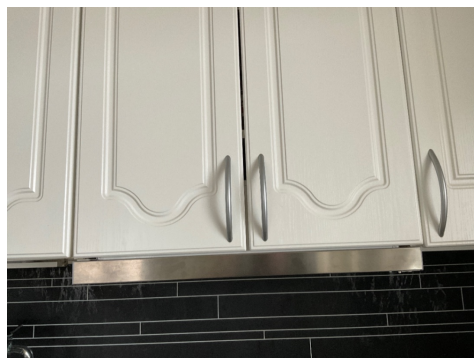
### ! TG 2 Avtrekk

Det er kjøkkenventilator med kullfilter.

- Det er kun kullfilterventilator på kjøkkenet og heller ikke andre forserte/mekaniske avtrekksløsninger fra kokesonen.

- Det er vanskelig å etablere andre løsninger.

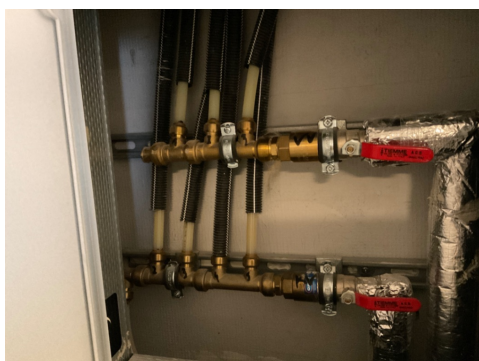
### TG 1 Vannledninger

Innvendige vannledninger er av plast (rør i rør). Det er besiktiget i rørskap.
