# Tilstandsrapport

Enebolig

Kronborgsæterlinna 83, 2848 SKREIA

Befaringsdato: 03.08.2025

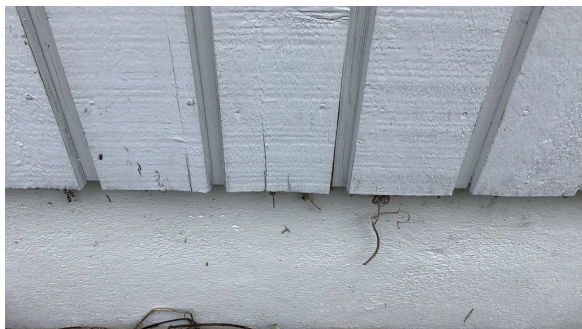
Vedlikeholdsbehov på utvendig kledning.

- Overflatebehandling av endeved/kledning, evt utskifting av skadet kledning. Bygningsdelen krever jevnlig vedlikehold.
- Risiko for skader på kledning. Anbefalt høyde mellom terreng og kledning er 30cm.

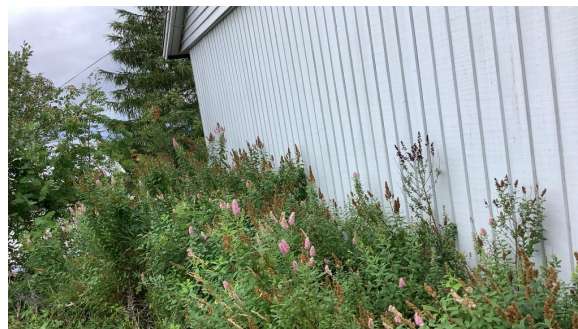
Beplantning inntil yttervegg.

- Beplantning anbefales fjernet for å redusere vedlikeholdsbehovet. Beplantning som vokser inntil yttervegg kan forkorte veggens funksjonstid.

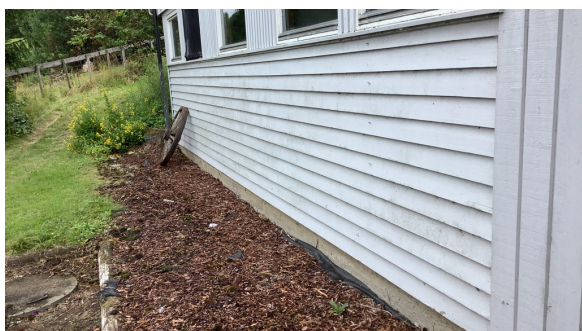
Vedlikeholdsbehov på utvendig kledning.

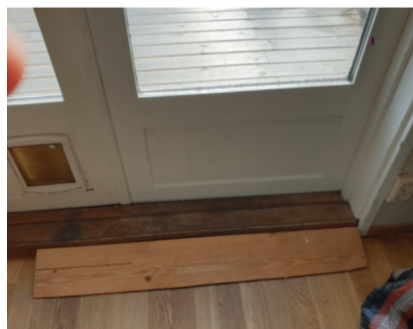
Balkongdør i stue, med katteluken.

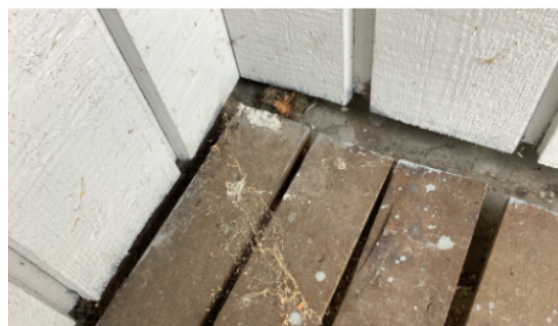
Tekking av gulv er fra byggeåret på balkong i 1. etasje.

Det er ikke behov for strakstiltak siden tettesjiktet fungerer i dag, men utifra forventet brukstid kan lekkasjer oppstå på membran/ tettesjikt. Lokal utbedring må utføres. Det er ikke behov for strakstiltak, siden terrasse/ platting fungerer for dagens eier. Utskiftninger av treverk og frostsikring av konstruksjon er påregnelig om man ønsker en stabil konstruksjon. Åpninger og høyde på rekkverk har ikke tilbakevirkende kraft, men det oppfordres til å sikre ihht dagens krav.

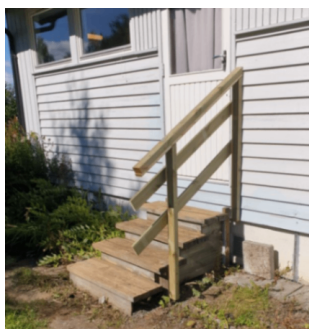
Bilde av rekkverk er ettersendt av eier.

Fundamentering for trapp bør frostsikres. Påkostninger/ombygging må forventes.

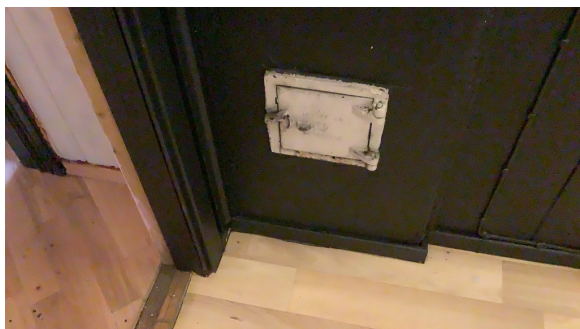
Feieluken er for nærmere brennbart. Kravet er 30 cm.

Det bør gjøres kompenserende tiltak for å redusere fare for varmeutvikling mot brennbare materialer. Innhent dokumentasjon, om mulig. Det er ikke behov for strakstiltak, siden pipe og ildsted er opplyst å fungere med dagens bruk.

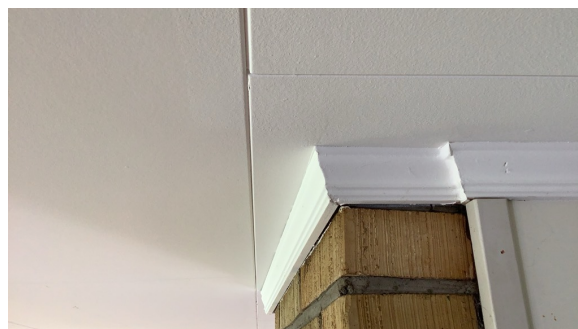
Pipe/forblending er skjevt murt gjennom etasjeskiller. Avviket er kun visuelt.

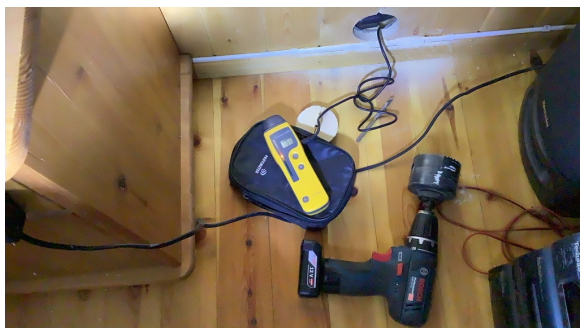
Hulltaking er foretatt og det er påvist avvik i konstruksjonen. Hulltaking er foretatt ved/i kjellerstue mot terreng. Fuktkvotemåling (vekt%) i konstruksjonen ble målt til 20.

Deler av vegg under terreng er skjult og har en alder som øker sannsynligheten for skjulte feil. Bygningsdelene har oppnådd mye av sin forventede brukstid. Tilstandsgrad gitt pga. nevnte forhold. Fuktindikasjoner er registrert i vegg mot grunnen, dette øker risikoen for skjulte skader. Hulltaking og fuktmåling ble foretatt, jeg målte grenseverdier for skadelig fukt og dette er en indikasjon på at veggene er utsatt for forhøyet fuktpåkjenning. Målingene som er gjort er å betrakte som stikkprøver og sier bare noe om tilstanden i nærheten til området der målingen er utført. Plast i yttervegger mot terreng, dette er ikke i henhold til dagens anbefaling pga. stor risiko for skader. Innvendig utforede vegger og oppforede gulv under terreng er å betrakte som risikokonstruksjoner, det vil si konstruksjoner som erfaring viser at har høy skadefrekvens pga. at det ofte er skjulte feil og skader inne i konstruksjonene. Eksakt tilstand er ikke kontrollerbart uten bygningsmessige inngrep.

Det ble registrert forhøyede verdier av fukt i trekonstruksjon bak plast.

Det er ikke registrert synlige avvik som tilsier at man må påregne umiddelbare tiltak, men da deler av konstruksjon er kledd inn anbefaler jeg ytterligere undersøkelser. Da drenering ikke er oppgradert siden byggeåret er det viktig å følge med på konstruksjonene jevnlig. Fuktmålingene som er gjort er å betrakte som stikkprøver og sier bare noe om tilstanden i nærheten til området der målingen er utført, det kan ikke utelukkes avvik i konstruksjoner som ikke er undersøkt. Plast bør ikke benyttes i påforede vegger på innsiden av grunnmur pga. at den hindrer uttørring av konstruksjonene hvis den blir fuktutsatt. Ved renovering av underetasje/kjeller bør plast fjernes. Det er viktig å følge med på konstruksjonene jevnlig. Ikke registrert avvik som krever straktiltak, men det kan ikke utelukkes at det er avvik i lukkede konstruksjoner som ikke er inspisert. Temperatur bør heves, ventilasjon bør forbedres, årsak til fuktbelastning kartlegges. Ytterligere undersøkelser anbefales. Da drenering ikke er oppgradert siden byggeåret er det viktig å følge med på konstruksjonene. Kjeller er innredet etter byggeåret, og dette endrer forutsetningene for konstruksjonene. Det er påregnelig med tiltak utvendig i form av drenering/isolering av grunnmur.

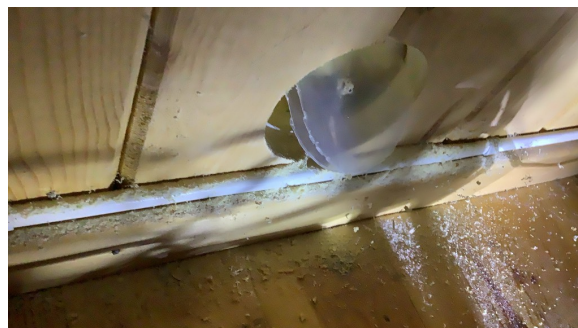
Det er registrert plast i vegg.

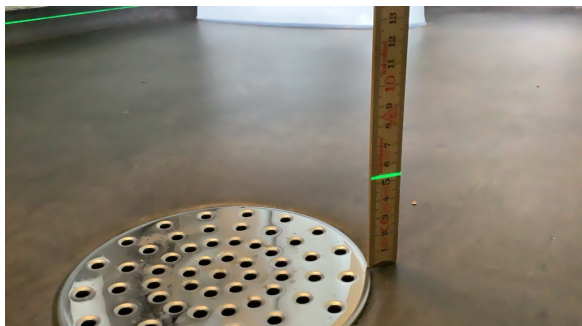
Det er 15 mm jevnt fall til sluk.

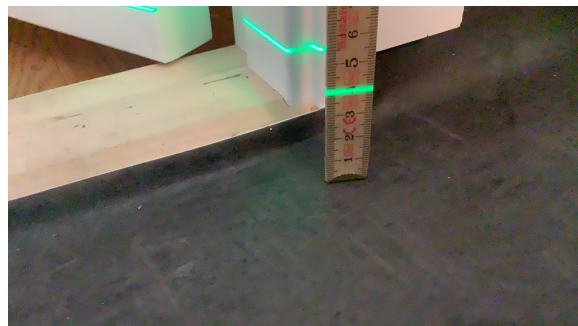
Det er oppkant av belegg mot dør

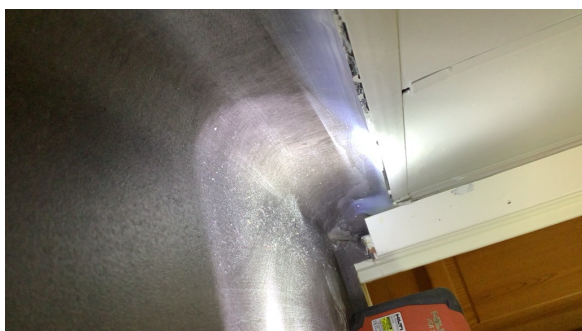
- Det er avvik:
- Det er ufagmessig utførelse av overflater. Belegg er lagt kun opp til våtromspanel-plater. Ihht krav skal belegg opp min 25 mm opp bak veggplater.

Belegg er kun lagt opp mot veggplater.

- Tiltak:
- 
- Det er ikke behov for strakstiltak, men om bruker har andre brukskrav eller krav til estetikk kreves det utbedring eller utskifting. Skader/følgeskader i konstruksjon kan være en konsekvens av ufagmessig utførelse. Det anbefales derfor å følge med på tilstand til våtrommet.

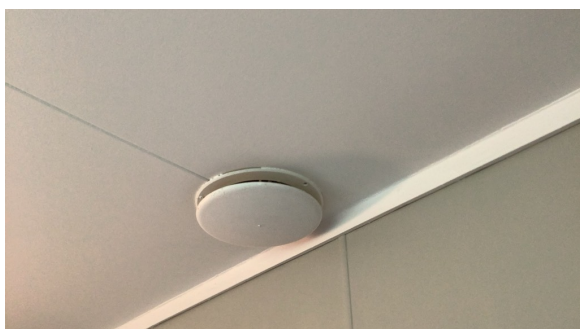
Naturlig avtrekk i himling.

- Elektrisk avtrekksvifte bør monteres for å lukke avviket.

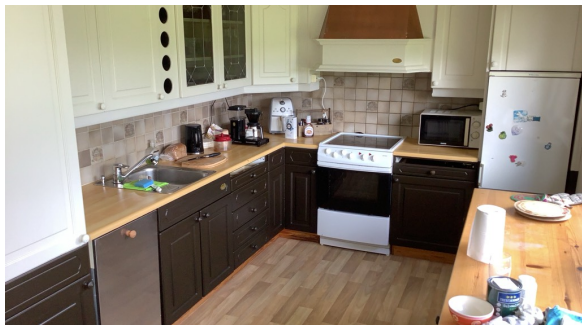
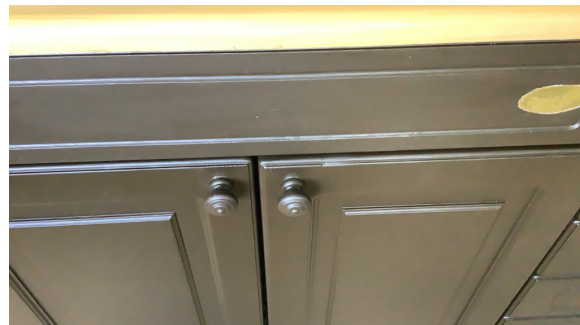
Innredningen er malt i ettertid.

Avhengig av bruksmønster og krav til estetikk av kjøper kan det være påregnelig med utskiftning/utbedringer av kjøkkeninnredningen.

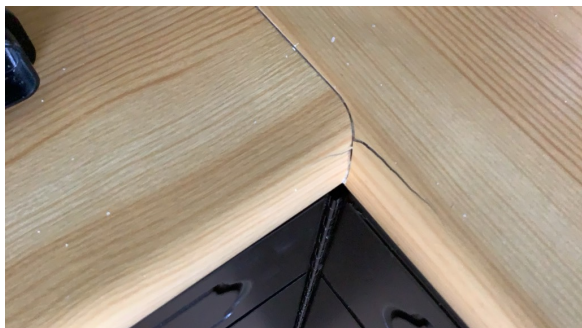
Det er skade i folien på benkeplate.

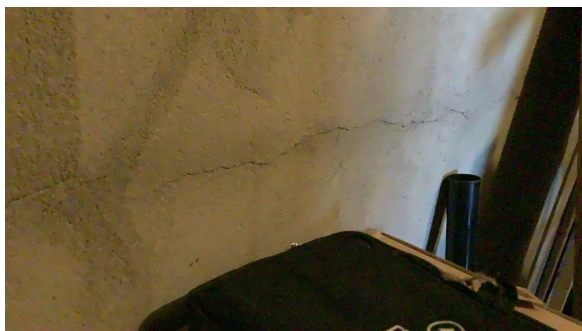
- Grunnmuren har sprekkdannelser.

Tilstandsgrad gitt pga. nevnte forhold. Saltutslag på vegg, dette indikerer fuktvandring i vegger. Fuktindikasjoner er registrert i vegg mot grunnen, dette øker risikoen for skjulte skader. Dette kan skyldes sviktende drenering eller kappilæropptrekk av fukt i vegger. Konsekvens av kappilæropptrekk i vegger kan være forhøyede fuktverdier og avflassing av overflatebehandling. Horisontale sprek/riss i grunnmur, skyldes sannsynligvis innpressing av vegg. Årsak kan være jordtrykk eller tele. Sprekker/riss av en slik karakter i bygninger fra denne perioden er ikke uvanlig. Anbefaler å følge med videre utvikling. Grunnmur er innkledd innvendig og inspeksjonen er derfor begrenset.

Det er registrert rissprekker i grunnmur

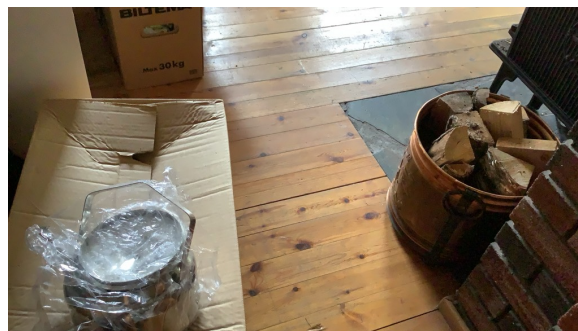
Oppforet tregulv i deler av underetasjen.

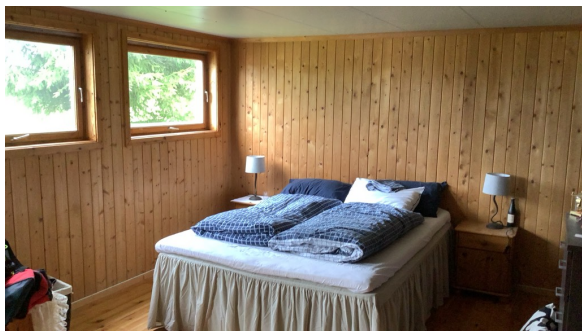
Flere vegger er kledd innvendig.
