Tilstandsrapport

Enebolig

Øyangsveien 673, 7316 LENSVIK

Befaringsdato: 24.03.2026

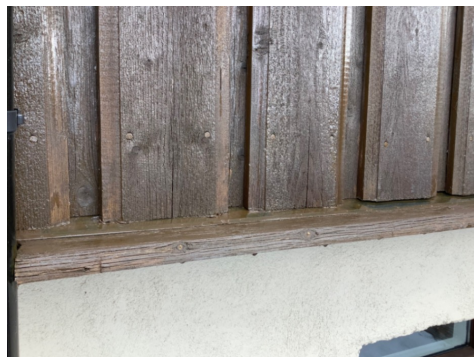
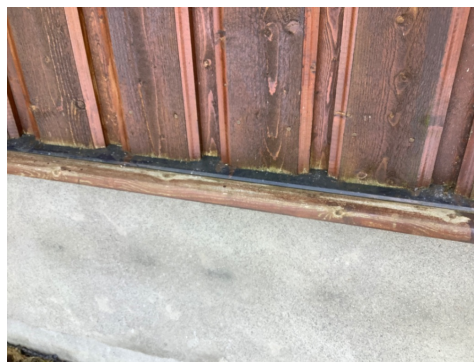
TG 2 Veggkonstruksjon

Det registreres stedvis sprekninger i kledning.

Det bemerkes at stedvis går kledningen helt ned til spillblikk, som medfører opptrekk av fukt i kledning

Etablere glippe/ lufting mellom kledning og spillblikk / vannbord.

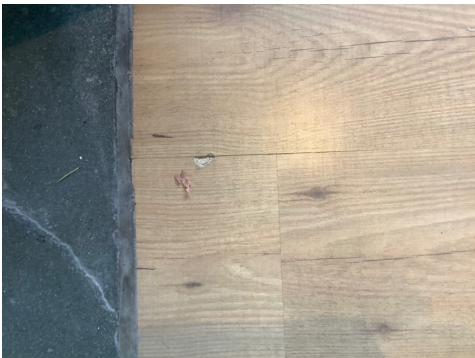
TG 2 Overflater

Det er stedvis skader i laminat, samt bom i gulvflis i underetasje

Generell overflatebehandling

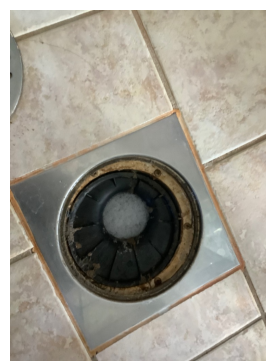
TG 2 Sluk, membran og tettesjikt

- Mer enn halvparten av forventet brukstid er passert på membranløsningen.

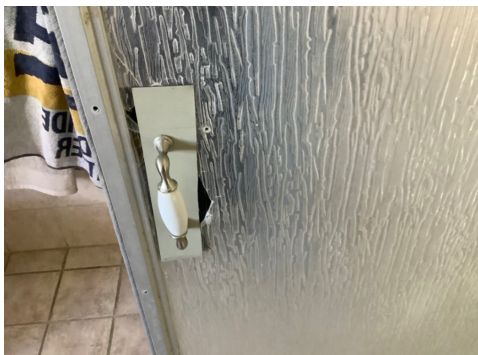
TG 2 Sanitærutstyr og innredning

- Det er påvist riss/sprekker i utstyr på våtrommet.

Det er skade i dør til dusjsone.

- Påviste skader må utbedres.

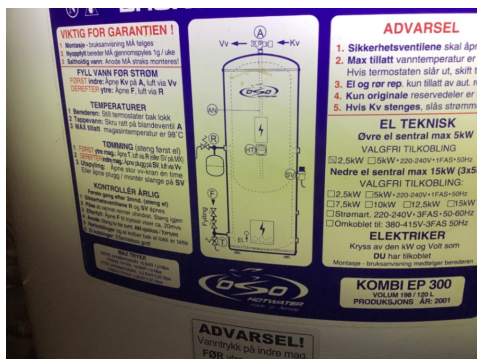
TG 2 Varmtvannstank

- Det er påvist at varmtvannstank er over 20 år
