Leilighet
Åsringen 28D
5411 Stord

Boligens tekniske tilstand:

Dato: 25/06/2024

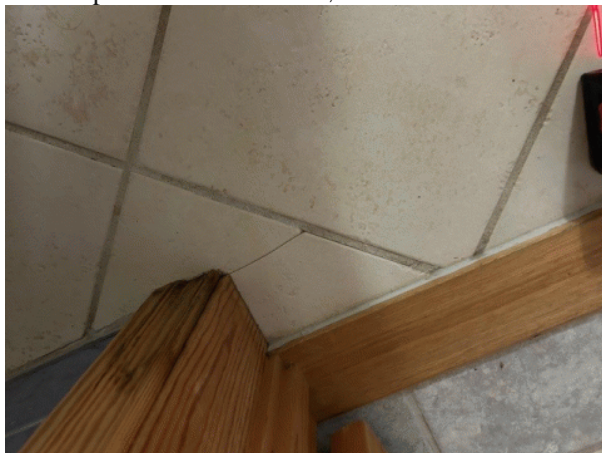
TG 3 1.1.2 Overflate gulv

Gulvflaten er tekket med fliser.
 Fall er kontrollert med laser.
 Det er ca 30 mm fall fra topp flis ved dør til topp sluk utenfor dusj.

Merknader: Det er bom i 4-5 fliser rundt slukene.
 Det er sprekke i en flis ved dør.

TG3 settes grunnet sprekke i flis ved dør.

TG2 vurderes på bom/hullyd i 4-5 fliser.

Takstmannens prisvurdering ved utskiftning antas mellom kr. 0 - og 10.000

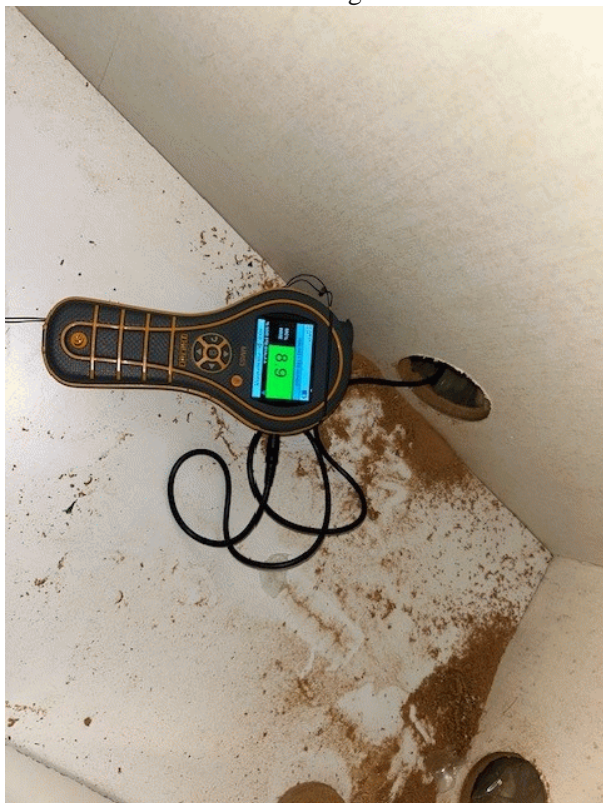
**TG 2** 1.1.3 Membran, tettesjiktet og sluk

Merknader: Det er bort hull i vegg bak dusj, i bod.

Fukt er kontrollert i ramme. Ingen avvik.

TG2 settes grunnet alder på underliggende membran.

Smøremembran under fliser har en forventet levetid på 10-15 år.
