# Tilstandsrapport

📍 Volenveien 26, 1870 ØRJE

# gnr. 112, bnr. 31

Rapportdato: 20.02.2024

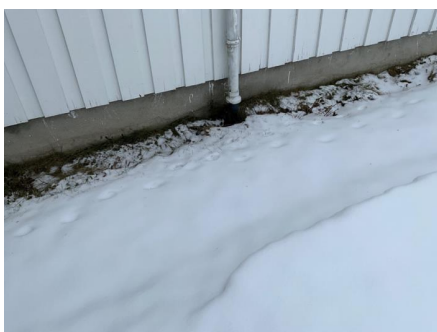
#### **Vurdering av avvik:**

- Overvåk tilstanden jevnlig. For å få tilstandsgrad 0 eller 1 må beslag/renner/nedløp skiftes ut, men tidspunktet for når dette er nødvendig er vanskelig å si noe om.
- Det er ikke krav om utbedring opp til dagens krav.
- Det bør lages system for bortledning av vann fra taknedløp ved grunnmur.

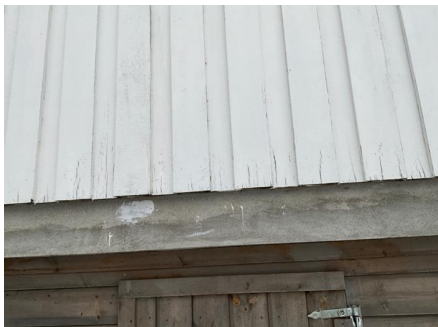
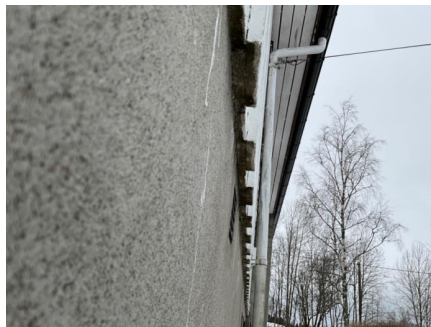
### **Veggkonstruksjon**

- Det er ingen eller liten lufting i nedre kant av kledning mot grunnmur.
- Det er påvist betydelige råteskader i bordkledningen.

- Det ble foretatt stikktakninger etter råte/dårlig kledning ved hjelp av en syl, påvist råte i flere kledningsbrod rundt boligen. På steder hvor det er registrert råte, er det å forvente at veggkonstruksjon kan ha tatt skade.

- Ikke tilstrekkelig med lufting mellom kledning og yttervegg. God lufting er viktig og skal drenere ned og lede ut vann som trenger gjennom regnskjermen, slippe ut eventuell fuktighet fra indre deler av veggen samt gi mulighet for at fuktighet kan tørke ut fra baksiden av regnskjermen.

- Råteskadet trekledning må skiftes ut.

- Det må foretas utskifting av dårlige kledningsbord om avviket skal lukkes.
- Vedrørende lufting, kan konstruksjonen fungere med dette avviket, det må dog gjøres utbedringer om avviket skal lukkes. Det vil imidlertid sjelden være økonomisk rasjonelt som et enkeltstående tiltak. Ved bytting av kledning, bør konstruksjon/lufting bygges opp riktig.

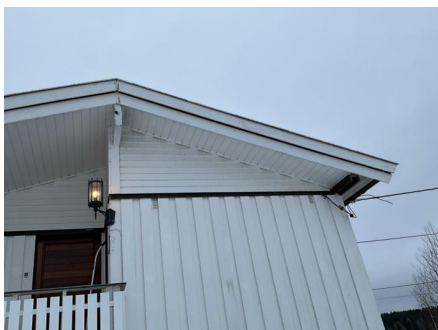
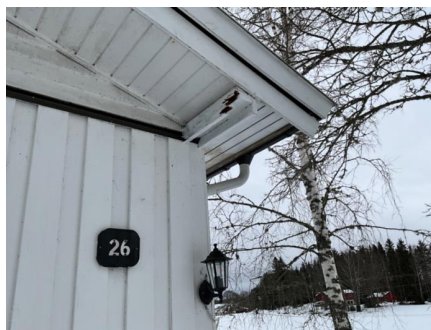
## Takkonstruksjon/Loft

- Det er påvist fukt/råteskader i takkonstruksjonen.
- Påvist råteskader i enden på dragere/limtre, trolig som følge av manglende vedlikehold/dårlig trevirke.

- Råteskadede konstruksjoner må skiftes ut.

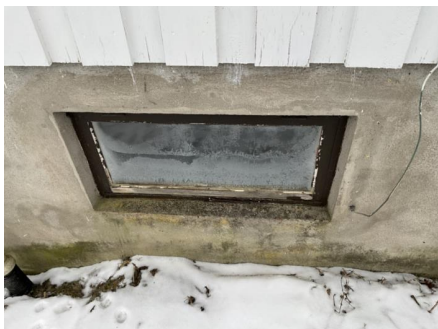
## Vinduer

- Det er påvist at enkelte vinduer er vanskelig å åpne/lukke.
- Karmene i vinduer er slitte og det er sprekker i trevirket.
- Det er påvist avvik rundt innsettsdetaljer.

- Ikke påvist vannbrettbeslag under vinduer i underetasje. Vannbrettbeslag og tetting rundt, og særlig under vinduet, må utføres regntett for å unngå lekkasjer og fuktskader i vegg.

- Det bør gjøres tiltak for å lukke avviket.

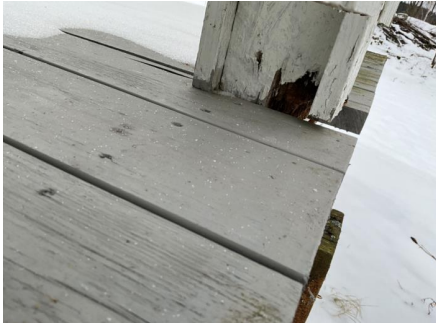
- Det er påvist fukt/råteskader i konstruksjonen.
- Det er værslitt/oppsprukket trevirke/trepaneler.
- Rekkverket er for lavt i forhold til dagens krav til rekkverkshøyder.

- Rekkverkshøyde målt til under 1 meter, som er dagens krav til rekkverk. Rekkverket er dog iht. krav ved oppføringstidspunktet.
- Påvist råteskader i verandakonstruksjonen.

- Råteskadede konstruksjoner må skiftes ut.
- Det er ikke krav om utbedring av rekkverkshøyde opp til dagens forskriftskrav.

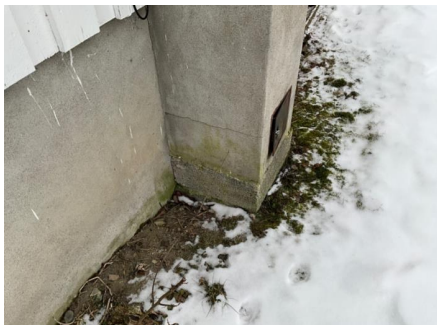
- Det er påvist sprekker og/eller riss i pipe.
- Mer enn halvparten av forventet brukstid er passert på pipe.

- Det må foretas lokal utbedring.
- Tidspunkt for piperehabilitering nærmer seg.

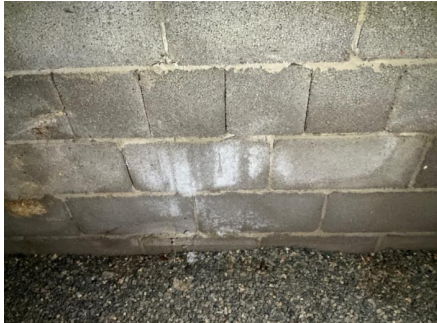
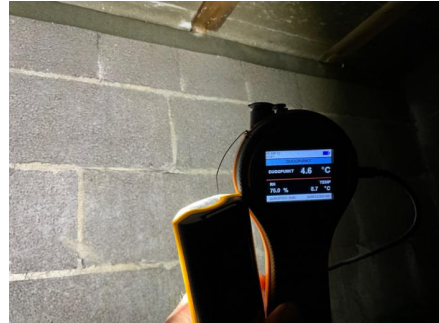
## Rom Under Terreng

- Det er påvist indikasjoner på noe fuktgjennomtrenging inn i kjellermur.
- Det er høy luftfuktighet i kjelleren med stor fare for en skadeutvikling

- Påvist saltutslag på vegger. Saltutslag dannes når fuktighet kommer igjennom mur og krystalliseres på innsiden av kjellermurvegg.  
- Høy luftfuktighet i kjeller, synlig kondensering i himling. Blir det høyere luftfukt enn 75% RH, kan muggsopp begynne å vokse.

- Det må gjennomføres ytterligere undersøkelser.

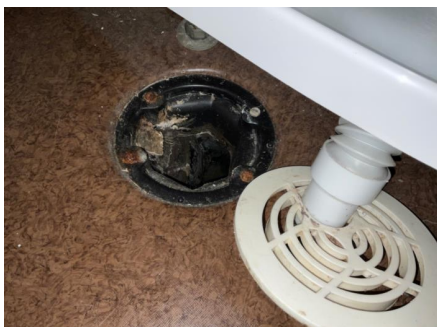
## 1. ETASJE > BAD

- Eldre belegg på bad, også påvist fuktskader på plater bak dusjkabinettet. En må forvente generell oppgradering av våtrommets tettesjikt/membran for at våtrommet skal tåle en normal bruk etter dagens krav (tett våtzone). En samlet TG 3 for rommet er satt med bakgrunn i alder og manglende tetthet i våtsonen på rommet. Det er ikke behov for å gjennomføre en detaljert tilstandsanalyse etter standardens krav.

- Totalrenovering er kun en anbefaling grunnet alder og tilstand. Badet kan fortsatt tåle forsiktig bruk med tett dusjkabinett. Det er dog ingen garantier. En slik løsning kan forhindre fuktskade, men gir ingen erstatning for tettesjikt/membran samt skader på rør.

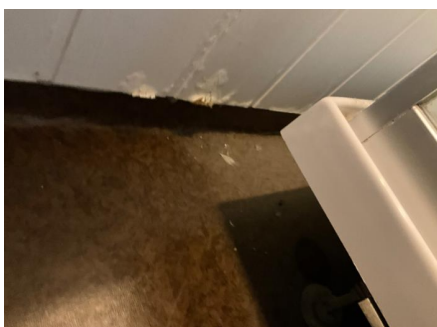
### Tilliggende konstruksjoner våtrom

Hulltaking er ikke foretatt, da det allerede er påvist andre avvik i våtsonen. Påvist fuktskader på plater.

- Hulltaking er ikke foretatt da det allerede er påvist andre avvik i våtsonen.

- Gjennomføre ytterligere undersøkelser og foreta utbedring av skade.

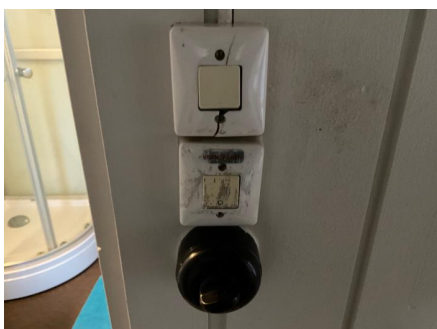
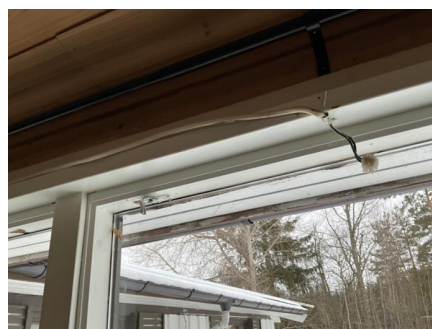
- Foreligger ikke dokumentasjon på arbeider utført på det elektriske anlegget, det er også påvist diverse avvik på kabler samt sprekk i bryter, takstmannen anbefaler derfor at det utføres en utvidet el-kontroll på det elektriske anlegget.
- Kostnadsestimat gjelder kun utvidet el-kontroll og ikke eventuelle utbedringer.

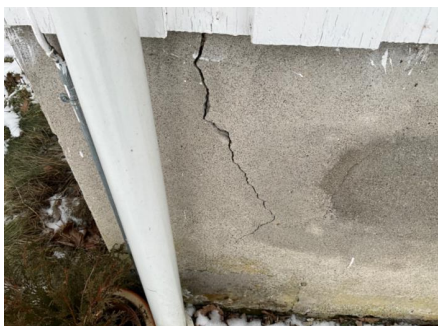
## Grunnmur og fundamenter

- Grunnmuren har sprekkdannelser.

- Når det oppstår sprekker i puss/mur vil vannbelastningen og faren for frostskaider øke. Skrå sprekker/riss er et symptom på setninger. Horizontal sprekke/riss i grunnmur skyldes sannsynligvis innpressing av kjellervegg. Anbefaler å følge med på videre utvikling.

- Lokal utbedring må utføres for å lukke avviket. Dog anbefalt å følge med på videre utvikling.

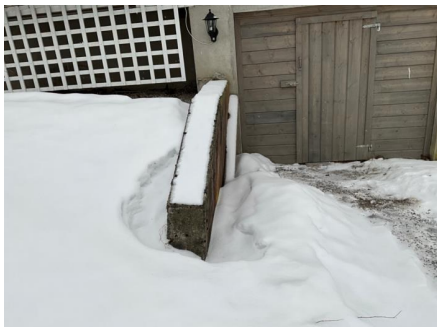
## Forstøtningsmur

- Det er påvist mindre sprekker og/eller skjevheter i muren.

- Det er ikke behov for umiddelbare tiltak, det er dog anbefalt å følge med på videre utvikling.

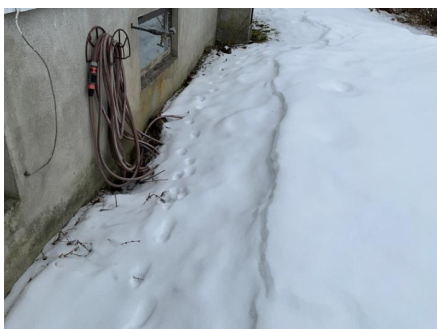
## Terrengforhold

- Terrenget har stedvis ikke fall fra grunnmuren, dette kan føre til unødig fuktbelastning mot grunnmuren. Det er viktig at terrenget heller riktig i områder ved grunnmuren. Overflatevann skal hurtigst mulig vekk for å unngå unødvendige fuktbelastninger på utvendig fuksikring og drenering.

- Det bør foretas nærmere undersøkelser av tomta når den er snøfri.
- Det bør foretas terrengjusteringer.
