# Tilstandsrapport

Enebolig

Sandveien 5 , 1923 SØRUM

Oppdragsnr.: 18925-1898

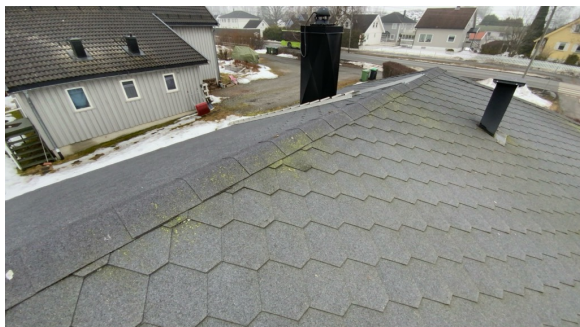
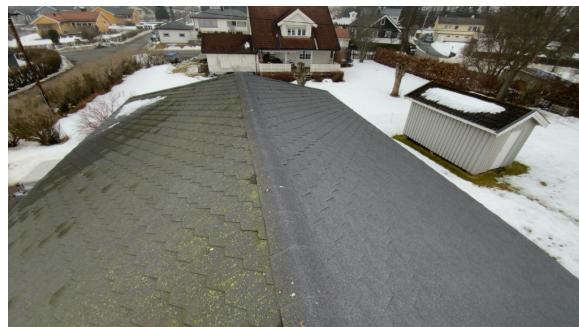
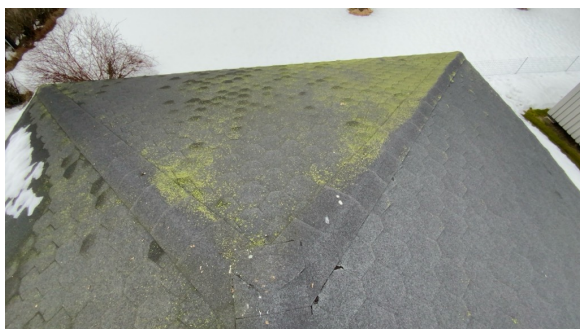
- Tidspunkt for utskiftning av undertak nærmer seg.

Det kan oppstå lekkasjer ved gamle undertak med underlagstekking ved at papp sprekker i skjøter og lignende.

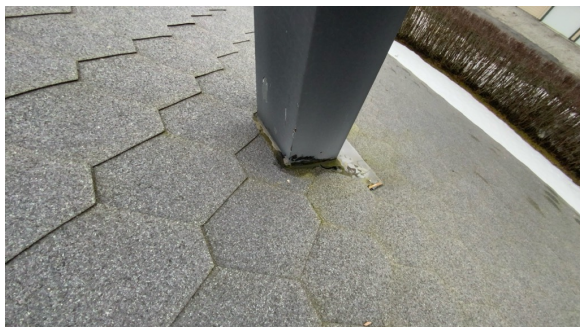
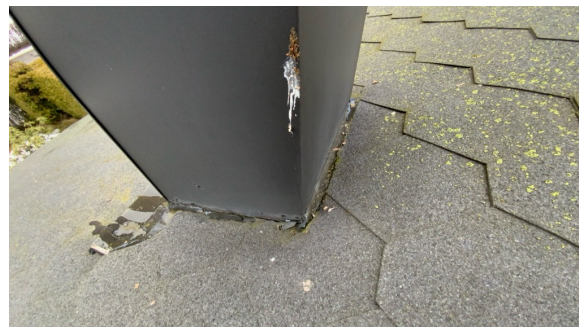
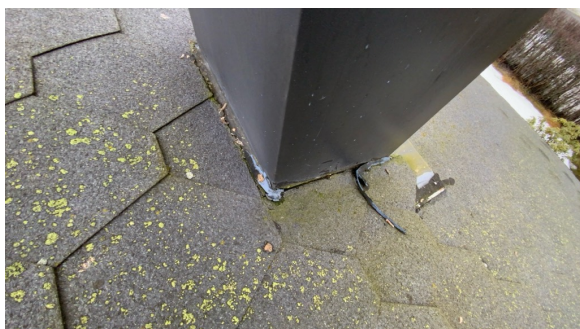
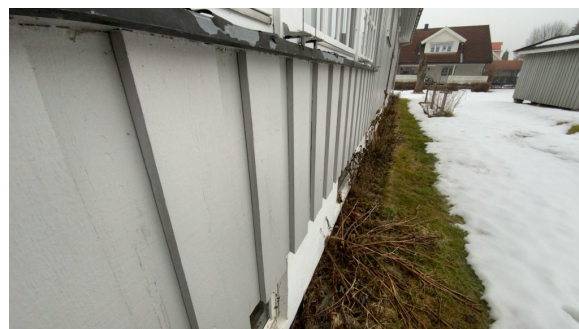
### Nedløp og beslag

- Det er påvist avvik i beslagløsninger.
- Mer enn halvparten av forventet brukstid er passert på renner/nedløp/beslag.

- Avvik i beslagløsninger må utbedres.

Det må påregnes stedvis utskifting av beslag og luftehatte på grunn av alder og synlig rust, samt utskifting av tetningsmasse som er delvis løs og forringet. Tiltak bør gjennomføres for å unngå unødig fuktbelastning på ytre veggkonstruksjoner, da dette kan føre til fuktskader og redusert levetid på bygningsdelen..

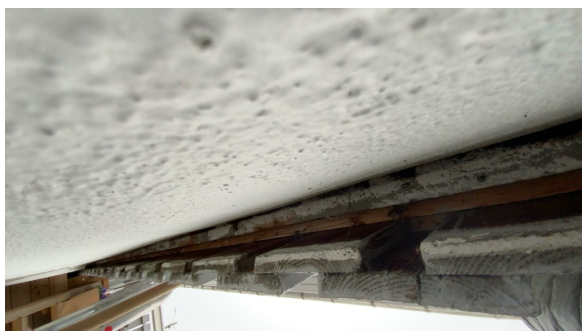
## TG 2 Veggkonstruksjon

- Uten tilstrekkelig lufting bak bordkledningen kan fuktighet som trenger inn bak bordene eller gjennom veggen innenfra ikke tørke opp. Dette skaper ideelle forhold for råtesopp og muggvekst.

Det er kun tatt stikkprøver og spesifikt forbehold om at det kan finnes mer skade bak og rundt området enn beskrevet i rapporten. Det gjøres oppmerksom på at lufttetthet og isolasjonsevnen ikke er opp mot dagens krav. Dårlig lufting av kledningen kan føre til lavere levetid og kondensskader på panel og underliggende lekting kan skades over tid.

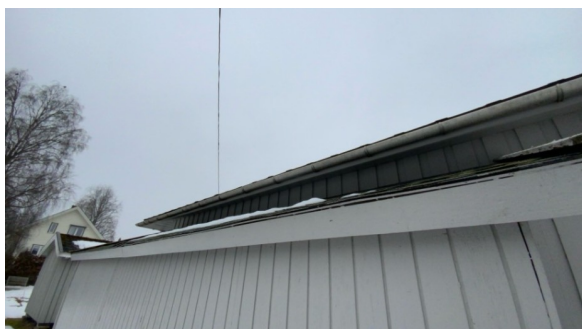
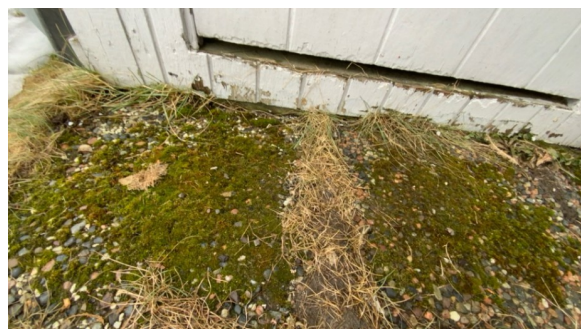
## ! TG 3 Veggkonstruksjon - 1

- Det er påvist omfattende skade i fasade.

- De påviste skader må utbedres.

Redskapsbod må oppgraderes for tiltenkt bodkonstruksjon uten skade på panel og tak.

**Kostnadsestimat: 100 000 - 200 000**

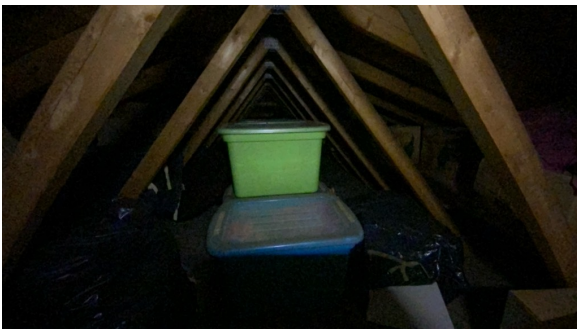
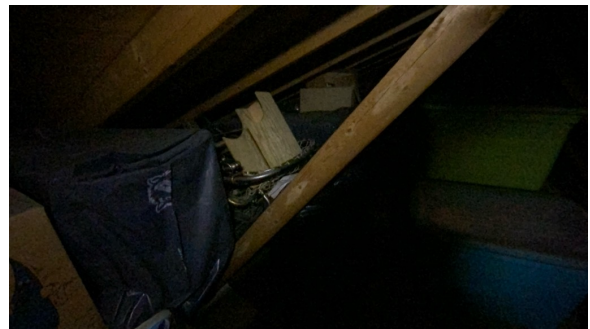
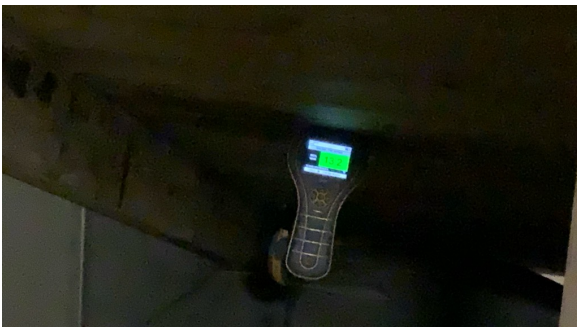
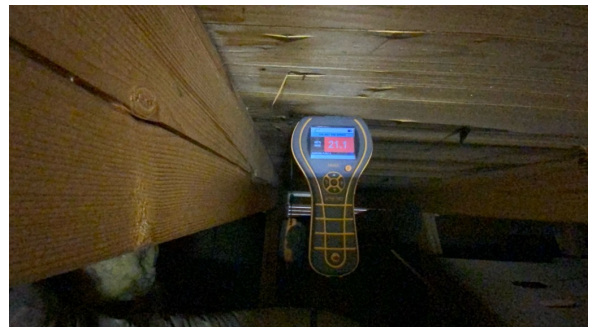
## ! TG 2 Takkonstruksjon/Loft

- Det er påvist fuktskjolder/skader i takkonstruksjonen.

Deler av loftet var utilgjengelig for inspeksjon grunnet lagret løsøre. Området fra loftluken og ut mot pipen ble derfor ikke inspisert. Fukt ble målt rundt den ene luftehatten som var tilgjengelig, men øvrige områder ble ikke kontrollert. Det anbefales å fjerne løsøre for å muliggjøre fullstendig inspeksjon av loftet.

- Det må gjøres nærmere undersøkelser.
- Andre tiltak:

Det gjøres oppmerksom på at det er viktig at det er god lufting i konstruksjonen og derfor anbefales det ytterligere noe mer luftespalte ut mot raft der det er delvis tett for å unngå kondens i konstruksjonen. Dampspørre på eldre hus er ikke med dagens tetthet og varmluft kan ofte sige opp på kaldtloftet og kondens kan skapes. Derfor er det viktig med god lufting av konstruksjonen. Musesperre på eldre konstruksjoner må etableres med netting eller lignende for å unngå mus på loft. Områder rundt luftehatt må utbedres slik at det ikke kommer fukt rundt pipehatter med videre fare for utvikling av sopp og råteskader i konstruksjonen.

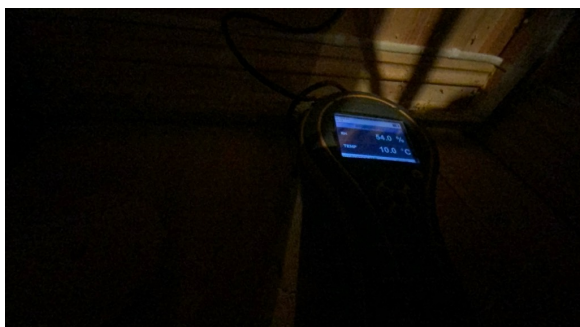
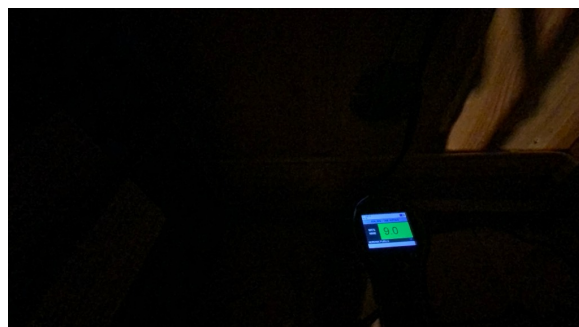
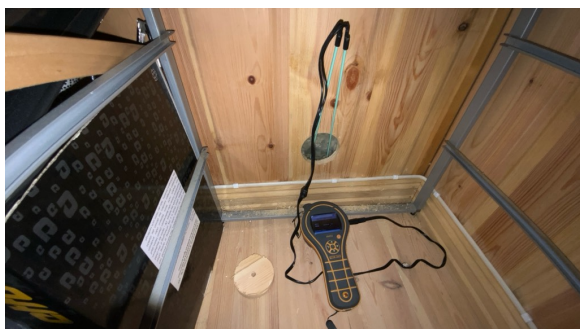
## TG 2 Rom Under Terreng

Kjeller. Gulvet har overflater med betong, furugulv og teppe. Veggene har betong/mur og panel. Hulltaking er foretatt uten å påvise unormale forhold. Hulltaking er foretatt ved/i Kjellerstue i skyvegarderobe. Fuktkvotemåling (vekt%) i konstruksjonen ble målt til 9. Rf 54 %.

- Det er påvist indikasjoner på noe fuktgjennomtrenging inn i kjellermur.
- Det er påvist andre avvik:

- Dersom avvik ikke utbedres er det fare for videre skadeutvikling.

Det bør fjernes diffusjonsplast på vegger som ligger 2/3 under terreng, da det er risiko for kondensskader over tid med denne løsningen. Videre anbefales det ikke å ha oppfaret tregulv som er lagt i kjellerstue, da det kan forekomme skjult fukt og soppskader på denne typen konstruksjoner.

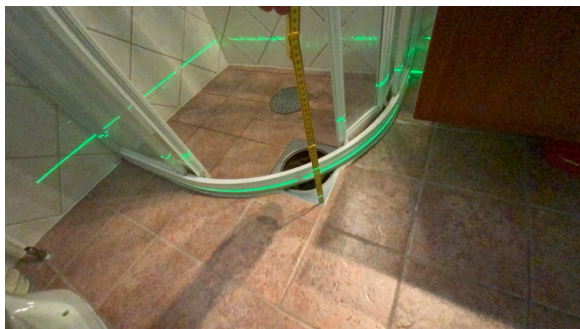
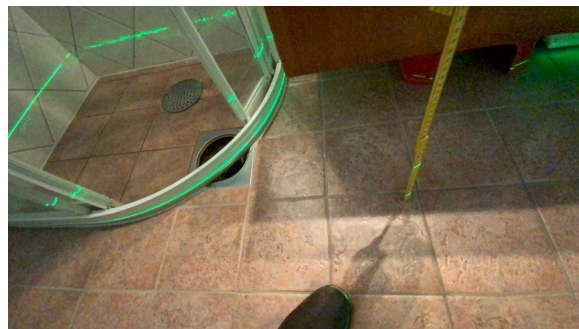
### 1.ETASJE > BAD

- Selv om bom eller hullyd ikke alltid er et umiddelbart problem, bør det overvåkes nøye før eventuell utvikling i sprekker i flisfuger e.l. oppstår. Dette må en foreta tiltak for, for å begrense utviklingen.
- Til tross for avviket i fall/høydeforskjell til sluk, vil gulvet fortsatt kunne lede vann mot sluket, men med redusert effektivitet. Dette kan potensielt øke risikoen for vannansamling i enkelte områder av badet.

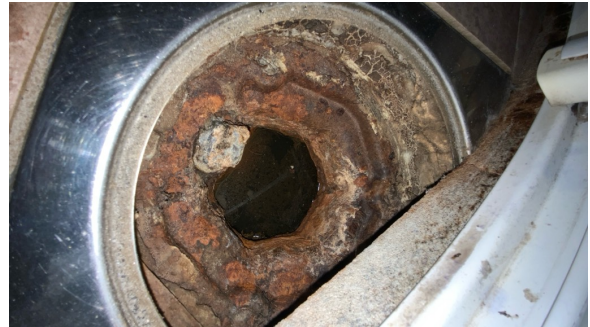
## TG 3 Sluk, membran og tettesjikt

- Det er viktig å merke seg at levetiden til en membran varierer basert på kvalitet, installasjon og bruk. Eldre membraner kan bli sprø og sprekke opp, noe som fører til at de mister sin vanntettende funksjon. Dette kan resultere i vannlekkasjer gjennom vegger og gulv og fuktskader.
- Eldre sluk av støpejern er ofte utsatt for rust som kan medføre lekkasjer. Eventuelle lekkasjer kan medføre fuktskader på tiliggende konstruksjoner.
- Utettheter i tettesjiktet på våtrommet kan føre til fuktskader i bakenforliggende konstruksjoner dersom det ikke blir foretatt tiltak på våtrommets tettesjikt.

Med tanke på badets alder på over 20 år, anbefales kabinett for å begrense fuktbelastningen på konstruksjonen. Eldre membraner kan med tiden bli utsatt for slitasje, noe som kan føre til utettheter rundt gjennomføringer i gulv og vegg, samt manglende fall til sluk. Dette kan resultere i vannskader som kan være kostbare å utbedre.

Kostnadsestimat: 100 000 - 200 000

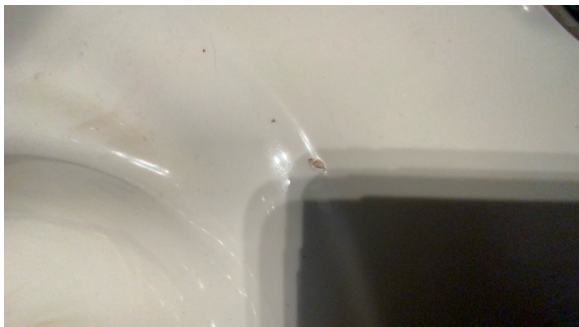
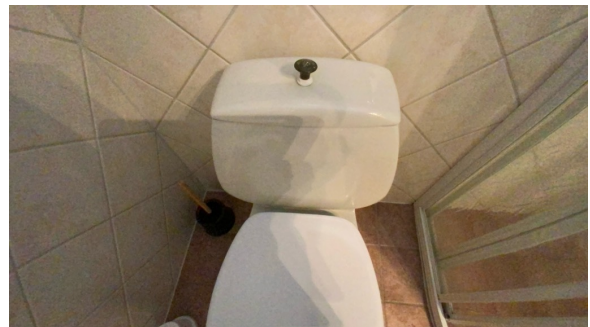
### Sanitærutstyr og innredning

- Det er påvist riss/sprekker i utstyr på våtrommet.
- Det er avvik:

- Tiltak:
- Riss er vanligvis overfladiske skader i servantens overflate eller glasur. Konsekvensene av riss er hovedsakelig kosmetiske.

Innmat på toalett må utbedres for å unngå susing og overforbruk av vann.

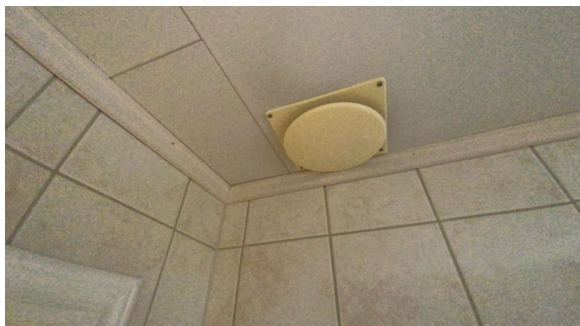
### Ventilasjon

- Dersom avviket ikke utbedres vil det være fare for dårlig luftskifting og resultere i høy luftfuktighet og utvikling av skader.
- Elektrisk avtrekksvifte bør monteres for å lukke avviket.

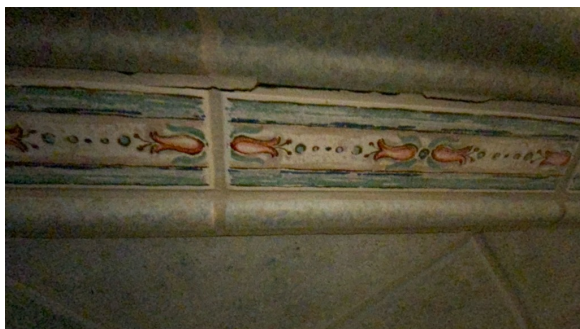
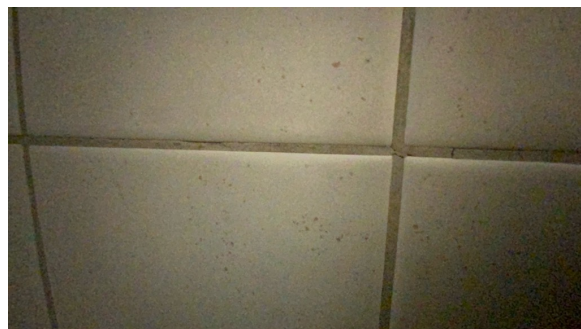
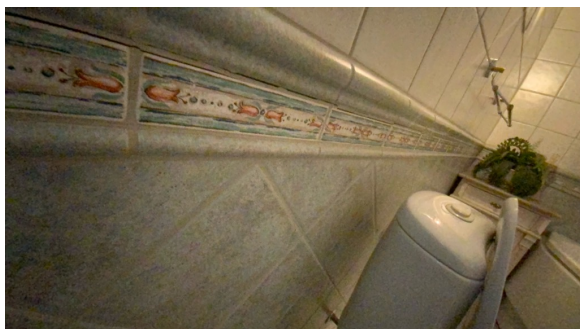
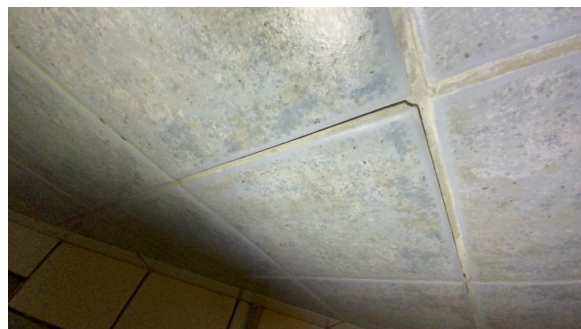
### Overflater vegger og himling

- Det er påvist at flisfuger har riss/sprekker.
- Overflaten har omfattende skader.

Synlig løs flis inne i dusjsonen. Det er synlig sprekker i fuger i området under vindu og flisbord.

- Dersom avvik ikke utbedres er det fare for videre skadeutvikling.
- Dersom tiltaket ikke utføres er det fare for videre skadeutvikling.
- Slike riss/sprekker kan indikere bakenforliggende fuktskader, og konstruksjonen bør observeres jevnlig for å vurdere utvikling.

Sprekker og løs flis bør utbedres ved å etterfuge og sikre at flisene sitter godt. Dersom sprekkene oppstår igjen, bør det gjennomføres nærmere undersøkelser for å avdekke eventuelle underliggende skader i konstruksjonen. Konsekvensen av å ikke utbedre dette er at fliser kan løsne helt, og at membranen under kan være skadet, noe som øker risikoen for vanninntrenging og fuktskader i konstruksjonen. Full renovering av badet i våte soner anses som nødvendig. Se også vurdering av grunnmur og drenering som en medvirkende årsak.

**Kostnadsestimat: 100 000 - 200 000**

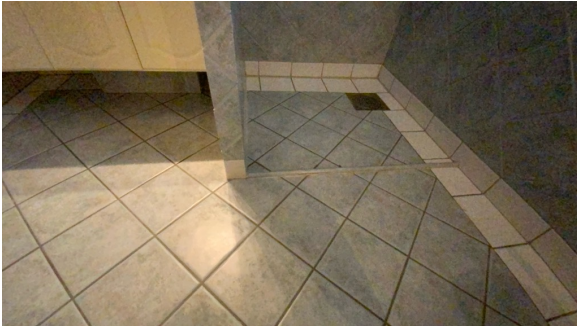
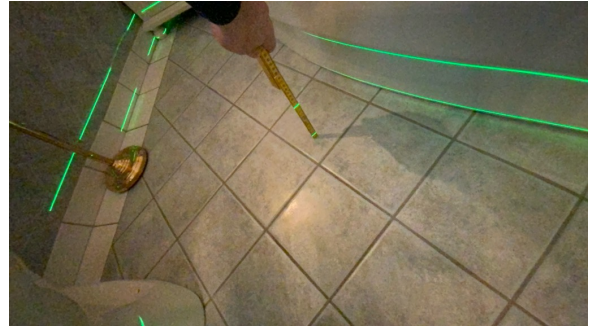
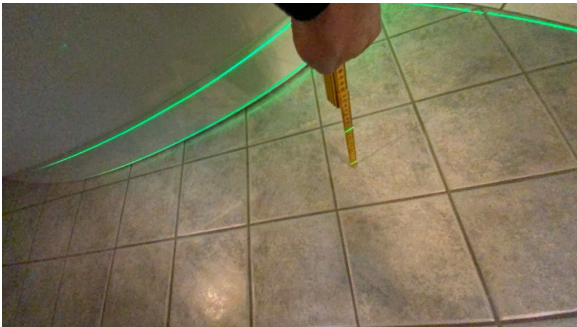
### Overflater Gulv

- Det er mulighet for at det kan forekomme vannlekkasje på våtrommet hvor vann ikke vil gå til sluk.
- Det er påvist at høydeforskjell fra topp slukrist til gulv/synlig topp membran ved dørterskel er mindre enn 25 mm.
- Det er påvist at noen fliser har bom (hulrom under).
- Det er påvist avvik i fallforhold til sluk i forhold til krav i forskrift på byggetidspunktet.

- Eventuelt lekkasjevann fra utstyr utenfor dusjsone vil ikke ha en naturlig vei til sluket. Dette kan føre til at vann samler seg på gulvet og potensielt renner ut av rommet eller trenger inn i konstruksjonen.
- Selv om bom eller hulllyd ikke alltid er et umiddelbart problem, bør det overvåkes nøye før eventuell utvikling i sprekker i flisfuger e.l. oppstår. Dette må en foreta tiltak for, for å begrense utviklingen.

Gulvet utenfor dusjsonen er i vater. Det er etablert oppkant foran dusjnisen som hindrer avrenning av vann for hele gulvet til sluk.

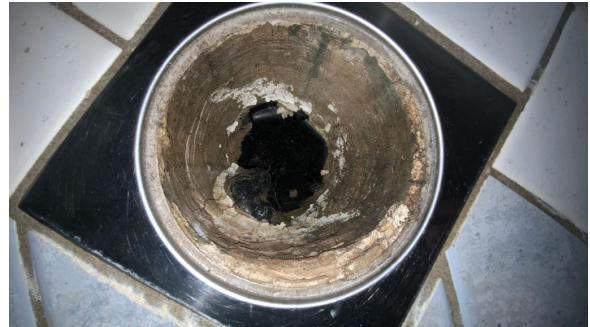
### ! TG 3 Sluk, membran og tettesjikt

En utett membran kan føre til vanninntrenging i bygningskonstruksjonen, noe som kan forårsake omfattende skader på gulv, vegger og underliggende strukturer. Dette kan resultere i vannskader som kan være kostbare å utbedre.

Med tanke på badets alder på over 20 år, anbefales kabinett for å begrense fuktbelastningen på konstruksjonen eller full renovering.

**Kostnadsestimat: 200 000 - 500 000**

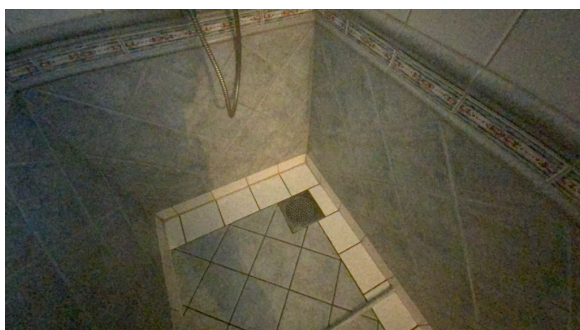
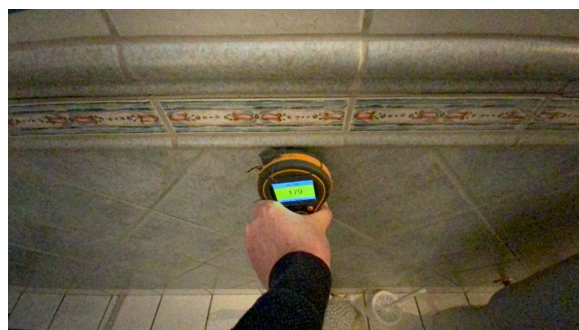
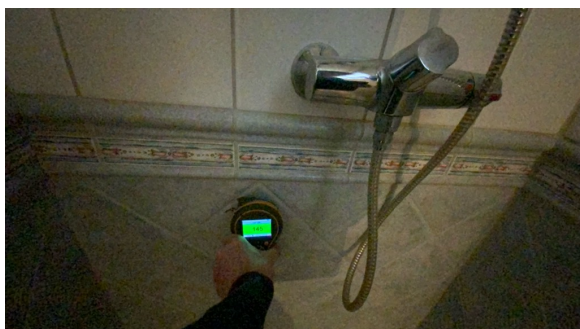
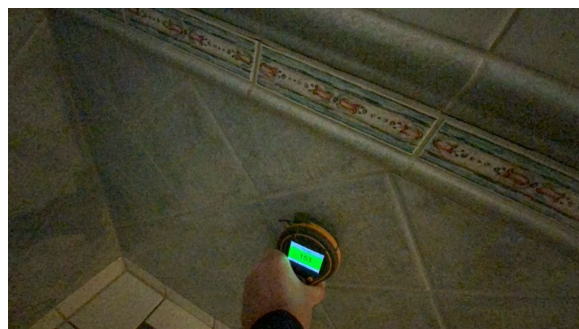
- Det er påvist andre avvik:

Ut fra nevnte avvik anses kontraksjonen å ha svakheter med tanke på sprekker i fliser og ukjent membran.

- Dersom avvik ikke utbedres er det fare for videre skadeutvikling.

Feil utførelse av konstruksjonen bør utbedres for å redusere risikoen for fuktskader, sopp eller råte i tilstøtende bygningsdeler. Videre undersøkelser anbefales for å avdekke omfanget av avviket.

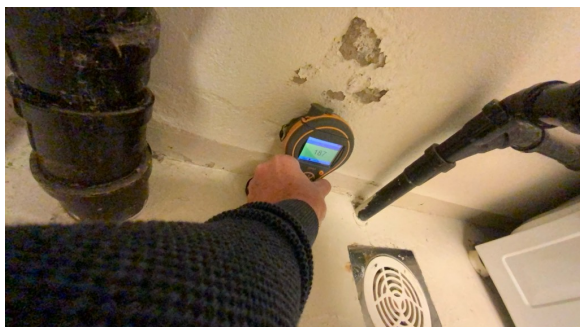
### TG 2 Overflater vegger og himling

- Det er påvist tegn til fuktskader i overflater.

- Overflater må utbedres eller skiftes.

Det bør gjennomføres nærmere undersøkelser og eventuelt utbedring av veggflaten med saltutslag, for å hindre videre fuktskader og forringelse av konstruksjonen. Saltutslag indikerer fuktinntrengning, og dersom årsaken ikke utbedres, kan det føre til ytterligere skader på vegg og omkringliggende materialer. Se også vurdering av drenering.

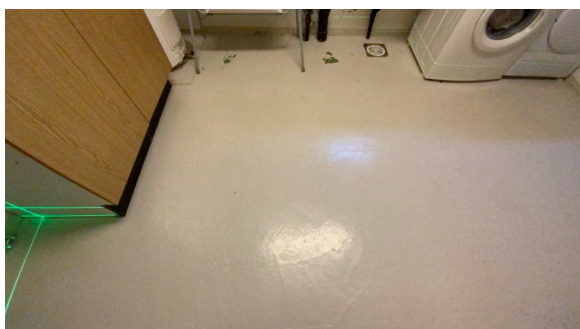
### TG 2 Overflater Gulv

Gamle materialer for våtrom er en svakhet med tanke på at det kan bli fuktskader ved større fuktbelastninger.

- Membran/tettesjikt må legges.

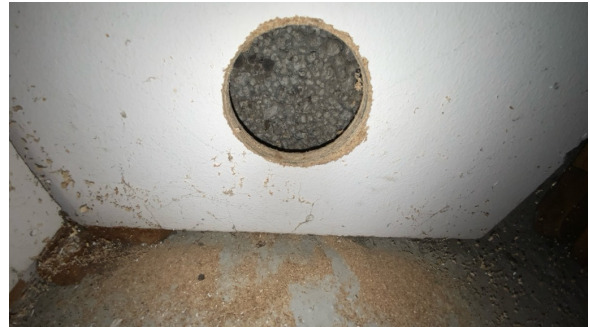
Hulltaking er foretatt uten å påvise unormale forhold. Hulltaking er foretatt ved/i Bod. Det er lettbetongblokker rundt vaskerommet med utført plater. Se øvrig vurdering av fukt ved søk inne på vaskerom mot yttervegg.

- Det er registrert symptom på fuktskader.

Se rom under terreng og drenering for videre vurdering av nevnte avvik ved fuktsøk i yttervegg.

- Det må gjennomføres ytterligere undersøkelser.

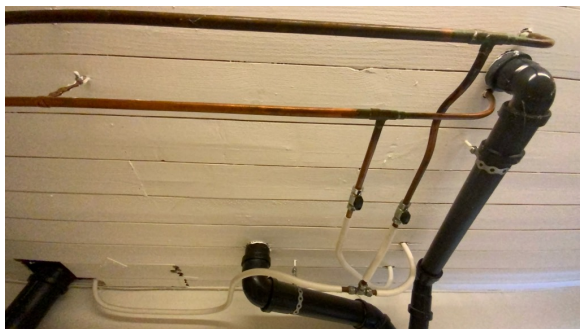
- Det er ikke behov for utbedringstiltak siden anlegget fungerer i dag, men ut ifra alder kan skader plutselig oppstå på eldre anlegg.
- I forbindelse med oppgradering av våtrom vil det være naturlig med utskiftning av rør.

Vannrør av kobber med høy alder bør følges opp jevnlig, og det anbefales å vurdere utskiftning i forbindelse med oppgradering av våtrom eller ved tegn til lekkasje. Konsekvensen av å ikke utbedre er økt risiko for vannlekkasjer, spesielt rundt koblinger, noe som kan føre til omfattende følgeskader på bygningskonstruksjonen.

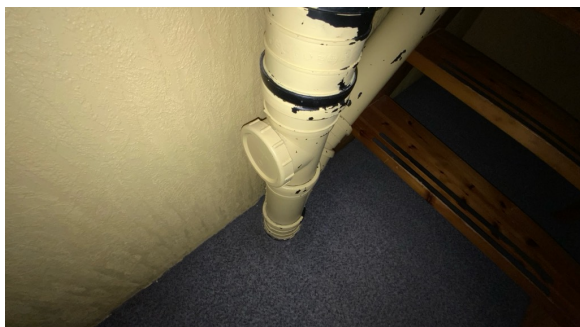
## TG 2 Avløpsrør

- Eldre avløpsrør har blant annet større sannsynlighet for lekkasjer, noe som kan føre til omfattende og kostbare vannskader i boliger.

Konsekvens for gamle avløpsrør av denne typen er at de kan tettes og føre til tilbakeslag inne i boligen.

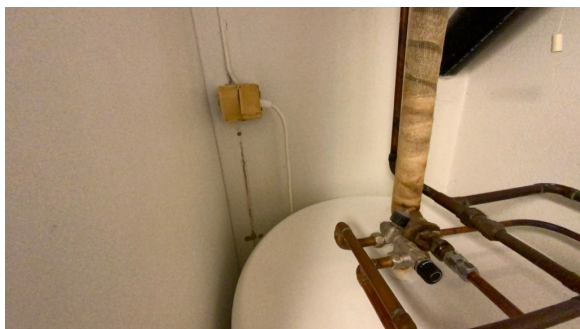
Gjeldende forskrift er etter dagens krav og Norsk standard 3600. Tanke på brannsikkerhet og varmegang i elektrisk kobling.

- Det bør etableres tilfredsstillende el-tilkobling etter gjeldende forskrift.

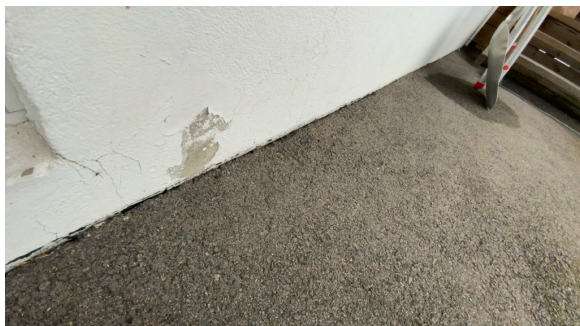
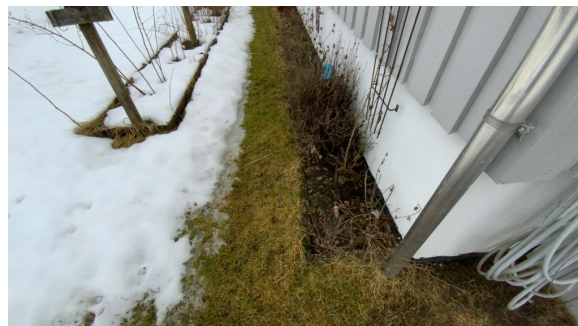
## Fuktsikring og drenering

- Mer enn halvparten av forventet levetid på drenering er overskredet.
- Utvendig tetting/fuktsikring av grunnmuren er avsluttet under utvendig terreng.

Utbedre terrenget slik at grunnmursplasten med klemlist føres over terreng. Når grunnmursplasten ligger under terreng, utsettes grunnmuren for økt fuktbelastning, noe som kan føre til fuktinntrengning i muren innvendig.

Dreneringen bør vurderes nærmere, og det må påregnes behov for redrenering over tid for å sikre tilstrekkelig fuktsikring av grunnmur og kjeller. Dagens dreneringsløsning er av eldre type, noe som øker risikoen for fuktinntrengning, kapillært oppsug og skader på kjeller og grunnmur ved endret bruk eller økt fuktbelastning. Det anbefales jevnlig overvåking av tilstanden, og tiltak bør iverksettes dersom det oppdages tegn til fuktproblemer. planter mot murt anbefales ikke, da dette tilfører konstruksjonen unødig fuktbelastning.

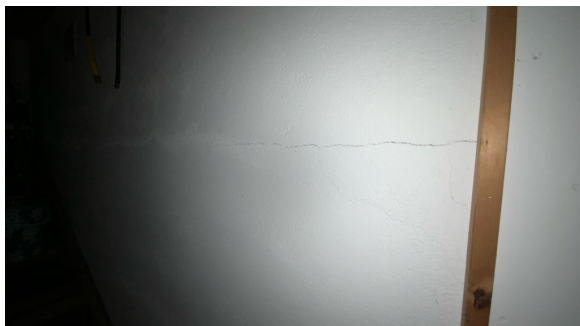
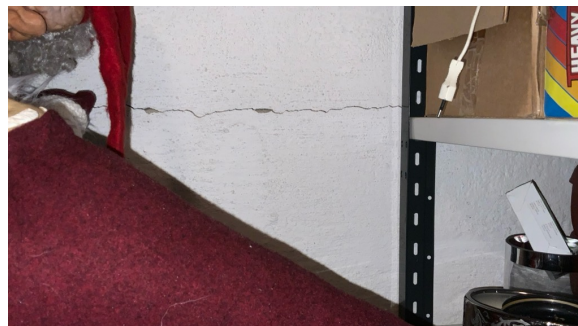
## Grunnmur og fundamenter

- Det er registrert horisontalriss som er symptom på jordtrykk.

Riss bør utbedres og overflatebehandles for å forhindre ytterligere skader og fuktinntrengning. Dersom sprekke oppstår igjen etter utbedring, bør det foretas nærmere undersøkelser for å avdekke eventuell bevegelse i grunnmuren, da dette kan medføre økt risiko for konstruksjonsskader.

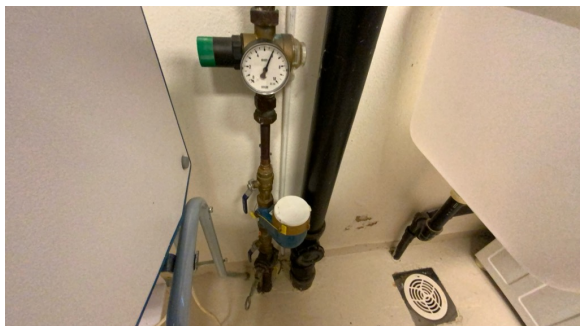
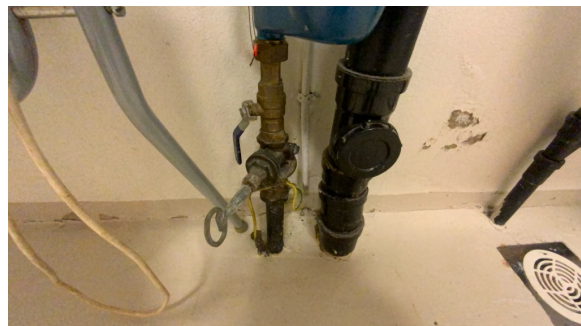
## TG 2 Utvendige vann- og avløpsledninger

- Det er ikke behov for utbedringstiltak siden anlegget fungerer i dag, men ut ifra alder kan skader plutselig oppstå på eldre anlegg.

Det bør vurderes utskifting eller nærmere kontroll av de utvendige avløpsrørene, da mer enn halvparten av forventet brukstid er passert. Konsekvensen ved gamle avløpsrør av denne typen er økt risiko for tilstopping og tilbakeslag, noe som kan føre til vannskader inne i boligen. Det tas spesifikk forbehold om tilstand av vann og avløpsrør som beskrevet, da disse er skjult under boligen. Alder er derfor en indikasjon om tilstanden på rørene.

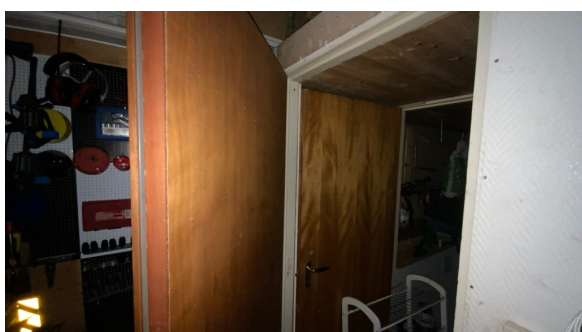
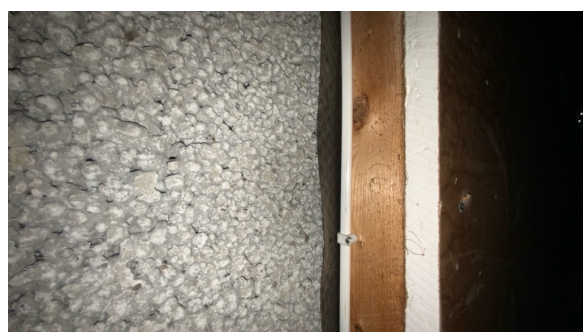
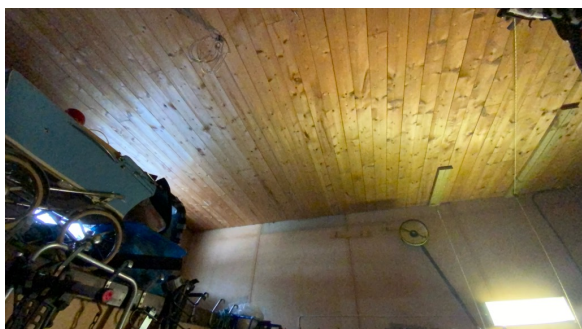
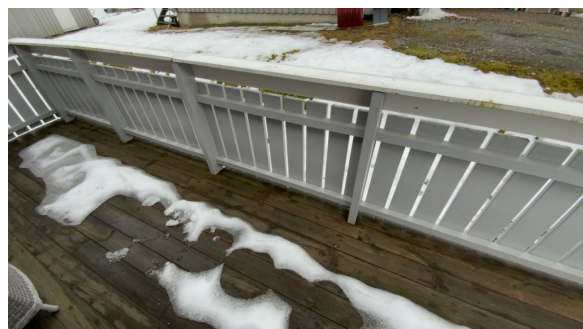
## FORHOLD SOM ÅPENBART KAN MEDFØRE FARE FOR HELSE, MILJØ OG SIKKERHET

- Åpninger i rekkverk er større enn dagens forskriftskrav til rekkverk i innvendige trapper.
- Åpninger mellom trinn i innvendig trapp er større enn dagens forskriftskrav.
- Det er ikke foretatt radonmålinger, og bygget er heller ikke utført med radonsperre.
- Det er påvist avvik innen helse miljø eller sikkerhet.
- Det er tegn på avvik i branncelleinndeling ut ifra dagens byggt tekniske forskrift.
- Rekkverket på balkong eller terrasse er for lavt i forhold til dagens krav.

- Det bør gjennomføres radonmålinger.
- For å avklare omfanget av avvik ved branncelleinndeling må det gjøres nærmere undersøkelser av en kvalifisert fagkyndig person. Brannen kan spre seg raskere ved avvik i branncelleinndelingen.
- Det er ikke krav om utbedring av rekkverkshøyde opp til dagens forskriftskrav.

Åpninger mellom trinn i innvendig trapp bør reduseres slik at de tilfredsstiller dagens forskriftskrav, for å hindre at barn kan falle gjennom. Det bør gjennomføres radonmålinger, og eventuelle tiltak bør vurderes dersom forhøyede verdier påvises, for å redusere helserisikoen forbundet med radoneksposering. Radon er en type gass som kan være kreftfremkallende ved høy eksponering over tid.
