Sandveien 5, 1923 SØRUM

**Stor enebolig med romslig tomt,  
fin uteplass og integrert  
dobbelgarasje. 2 bad og 2 stuer.  
Barnevennlig og sentralt!**

| Tilstandsrapport ..... | 42 |

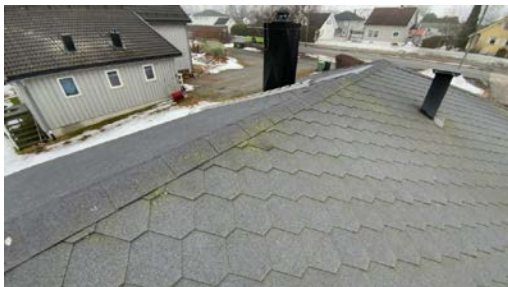
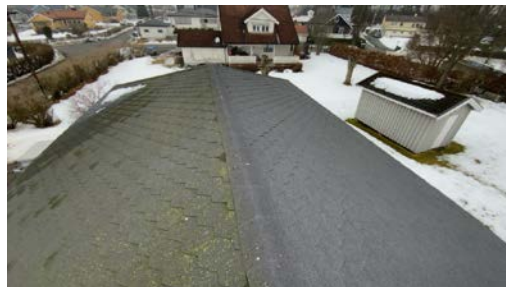
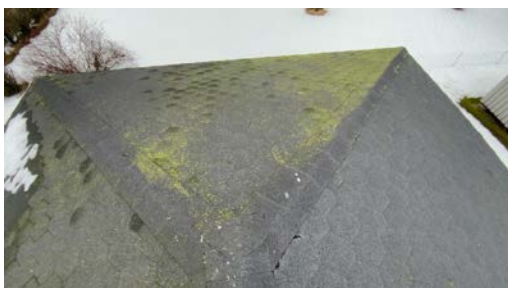
- Tidspunkt for utskiftning av undertak nærmer seg.

Det kan oppstå lekkasjer ved gamle undertak med underlagstekking ved at papp sprekker i skjøter og lignende.

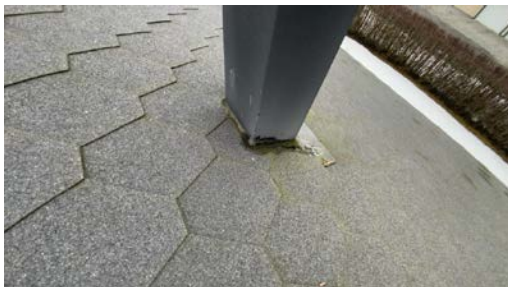
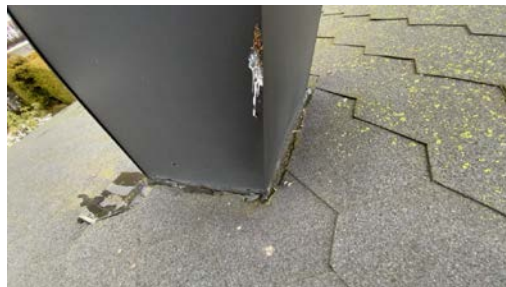
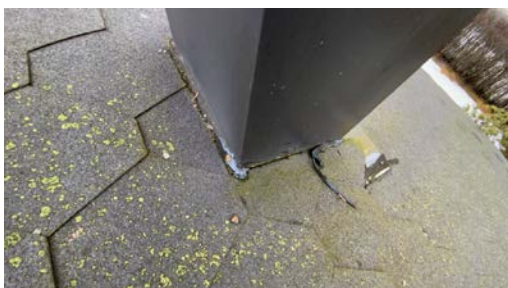
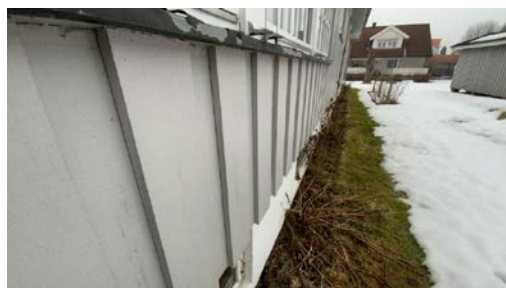
Avvik: Det er påvist avvik i beslagløsninger. Mer enn halvparten av forventet brukstid er passert på renner/nedløp/beslag.

- Avvik i beslagløsninger må utbedres.

Det må påregnes stedvis utskifting av beslag og luftehatter på grunn av alder og synlig rust, samt utskifting av tetningsmasse som er delvis løs og forringet. Tiltak bør gjennomføres for å unngå unødig fuktbelastning på ytre veggkonstruksjoner, da dette kan føre til fuktskader og redusert levetid på bygningsdelen..

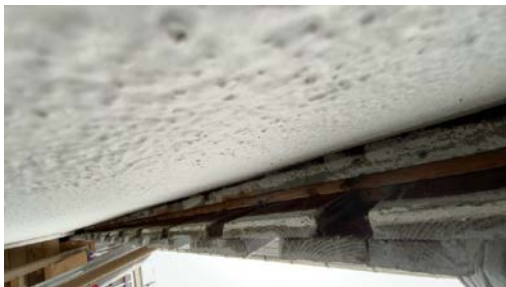
## ⓘ TG 2 Veggkonstruksjon

Avvik: Det er ingen eller liten lufting i nedre kant av kledning mot grunnmur.

- Uten tilstrekkelig lufting bak bordkledningen kan fuktighet som trenger inn bak bordene eller gjennom veggen innenfra ikke tørke opp. Dette skaper ideelle forhold for råtesopp og muggvekst.

Det er kun tatt stikkprøver og spesifikt forbehold om at det kan finnes mer skade bak og rundt området enn beskrevet i rapporten. Det gjøres oppmerksom på at lufttetthet og isolasjonsevnen ikke er opp mot dagens krav. Dårlig lufting av kledningen kan føre til lavere levetid og kondensskader på panel og underliggende lekting kan skades over tid.

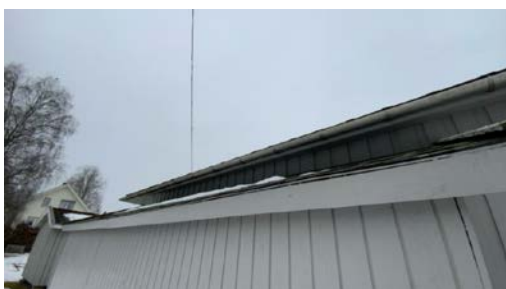
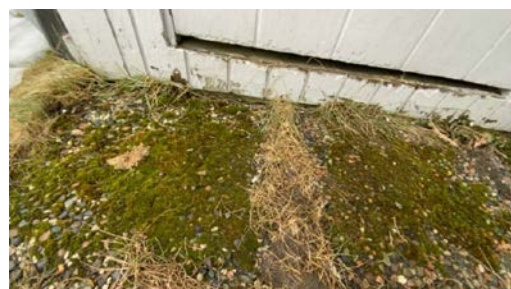
## TG 3 Veggkonstruksjon - 1

Avvik: Det er påvist omfattende skade i fasade. Tilbygget vedbod er av noe dårlig vedlikeholdt med enkel takteking.

Redskapsbod må oppgraderes for tiltenkt bodkonstruksjon uten skade på panel og tak.

Kostnadsestimat: 100 000 - 200 000

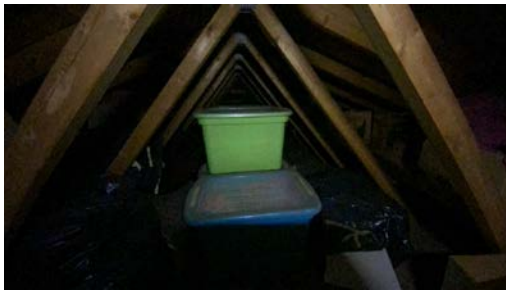
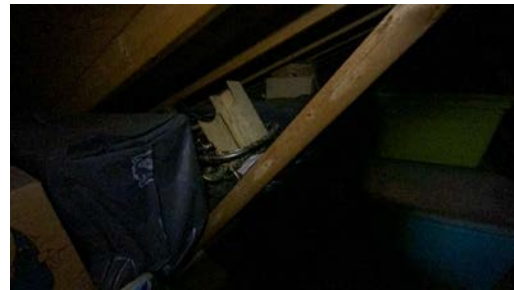
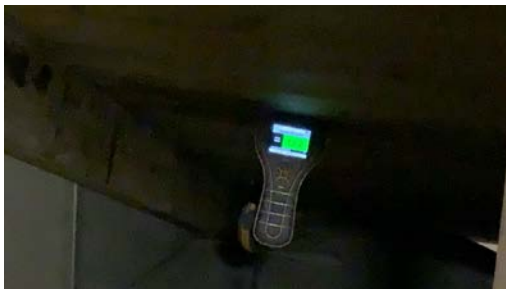
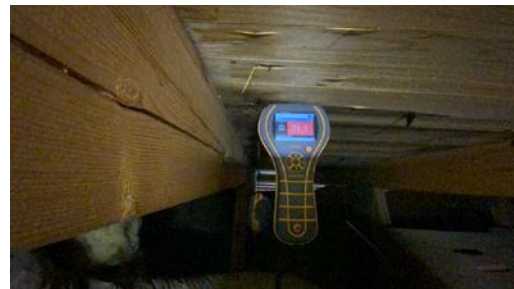
## TG 2 Takkonstruksjon/Loft

Avvik: Det er påvist fuktskjolder/skader i takkonstruksjonen. Deler av loftet var

utilgjengelig for inspeksjon grunnet lagret løssøre. Området fra loftluken og ut mot pipen ble derfor ikke inspisert. Fukt ble målt rundt den ene lufte hatten som var tilgjengelig, men øvrige områder ble ikke kontrollert. Det anbefales å fjerne løssøre for å muliggjøre fullstendig inspeksjon av loftet.

- Det må gjøres nærmere undersøkelser.
- Andre tiltak:

Det gjøres oppmerksom på at det er viktig at det er god lufting i konstruksjonen og derfor anbefales det ytterligere noe mer luftespalte ut mot raft der det er delvis tett for å unngå kondens i konstruksjonen. Dampspærre på eldre hus er ikke med dagens tetthet og varmluft kan ofte sige opp på kaldtloftet og kondens kan skapes. Derfor er det viktig med god lufting av konstruksjonen. Musesperre på eldre konstruksjoner må etableres med netting eller lignende for å unngå mus på loft. Områder rundt luftehatt må utbedres slik at det ikke kommer fukt rundt pipehatter med videre fare for utvikling av sopp og råteskader i konstruksjonen.

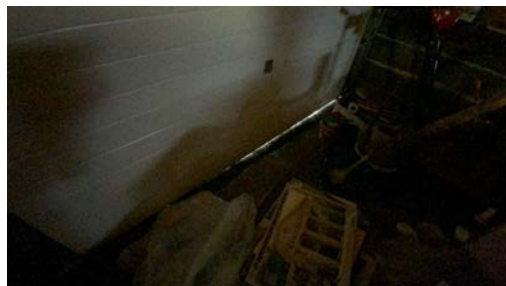
Avvik: Det er påvist utetthet/åpning mellom dørblad og dørkarm. Dvs. at kald trekk kan oppstå. Det er utett mellom betonggulv som er delvis smuldret opp i overgangen ute og inne i garasjen.

Fagmessig tetting mellom dør og gulv må utføres. Utett overgang mellom dør og mur kan føre til unødig fukt og fuktskader av betongen.

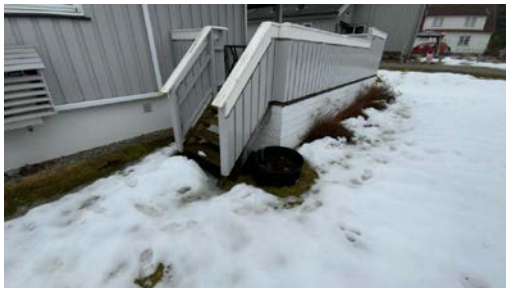
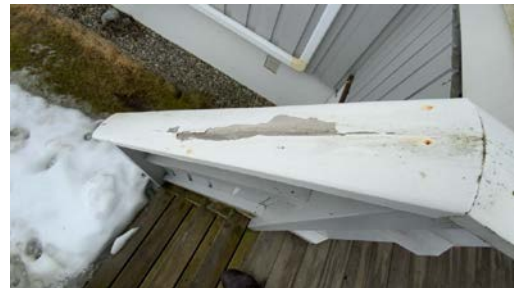
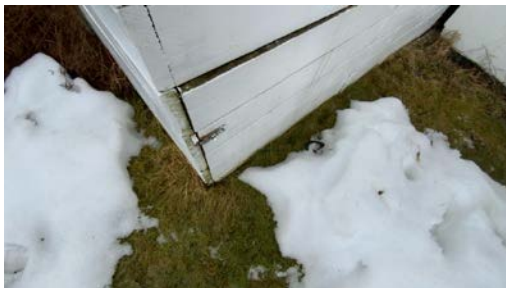
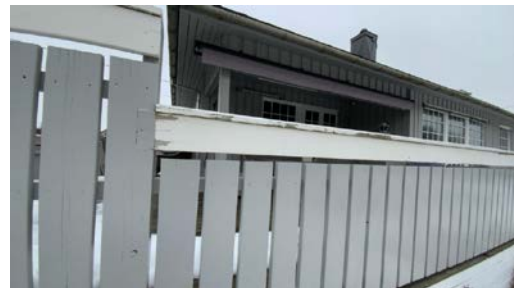
## TG 1 Dører - 2

Avvik: Dør for inspeksjon til under terrassen var frosset fast til terreng og det var ikke tilkomst under terrassen for inspeksjon. Det er synlig noe slitasje av maling på rekkverk og toppbord til rekkverk.

Nærmere undersøkelser anbefales når det er mulighet for tilkomst under terrassen. Avflasset maling bør skrapes vekk og males opp for å unngå unødige fuktbelastning på treverk for unngå utvikling av sopp og råteskader.

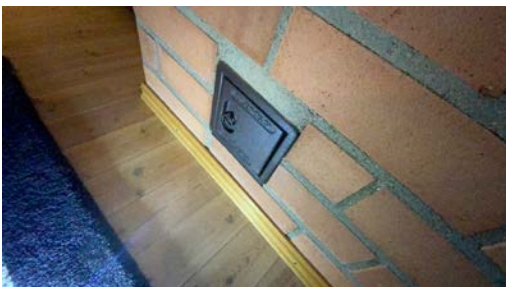
Avvik: Ildfast plate mangler på gulvet under sotluke/feieluke på pipe.

- Det anbefales å montere ildfast plate under luker på pipe.

Det anbefales at avstanden mellom ildstedet og brennbart materiale økes eller etablering av brannhemmende materiale for å oppfylle gjeldende krav og redusere brannrisiko. Pipeløpet har en brukstid på over 20 år. Det anbefales en gjennomgang av tilstanden fra stedlig brann- og feiervesen for å avdekke eventuelle skader eller mangler som kan medføre økt risiko for brann eller redusert funksjon.

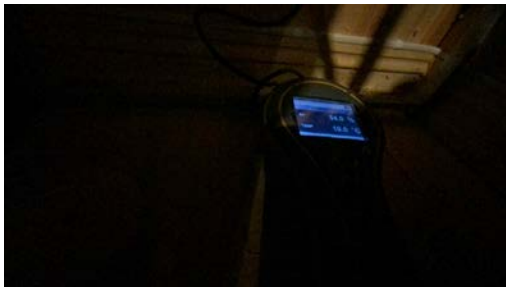
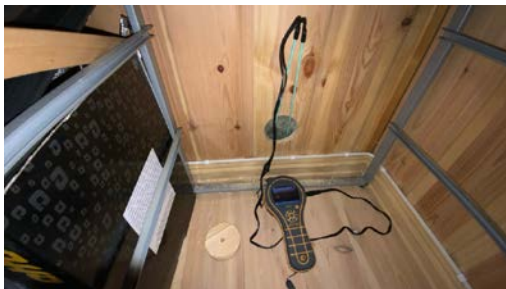
## Rom Under Terreng

Avvik: Det er påvist indikasjoner på noe fuktgjennomtrenging inn i kjellermur. Det er påvist andre avvik: Det er lagt diffusjonsplast inne i utforet og isolert yttervegg.

- Dersom avvik ikke utbedres er det fare for videre skadeutvikling.

Det bør fjernes diffusjonsplast på vegger som ligger 2/3 under terreng, da det er risiko for kondensskader over tid med denne løsningen. Videre anbefales det ikke å ha oppforet regulv som er lagt i kjellerstue, da det kan forekomme skjult fukt og soppskader på denne typen konstruksjoner.

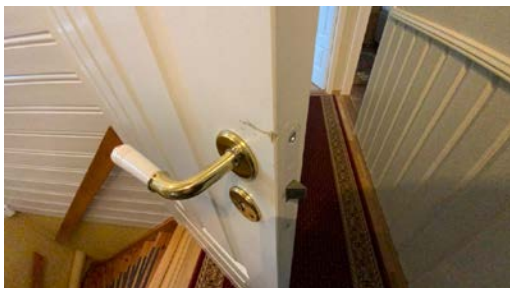
Avvik: Enkelte av innvendige dører har en del slitasje.

- Lokal utbedring må påregnes.

For å lukke avviket må dørblad skiftes eller sparkles og males.

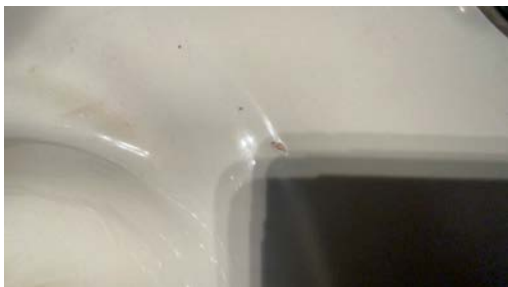
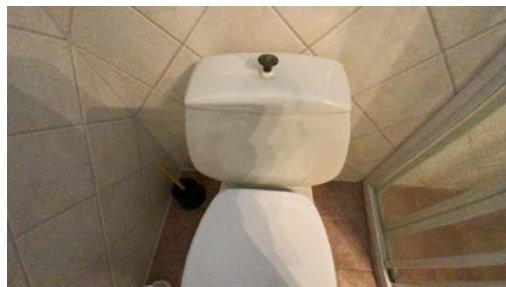
Avvik: Det er påvist riss/sprekker i utstyr på våtrommet. Synlig hakk i servant. Det er susing fra toalettsisterne.

- Tiltak:
- Riss er vanligvis overfladiske skader i servantens overflate eller glasur. Konsekvensene av riss er hovedsakelig kosmetiske.

Innmat på toalett må utbedres for å unngå susing og overforbruk av vann.

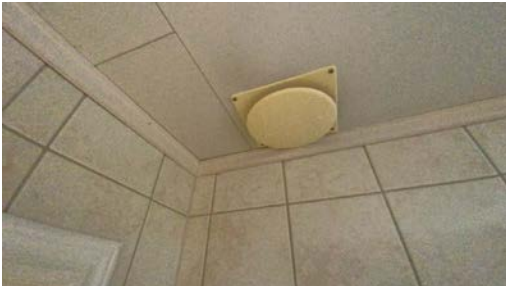
### TG 2 Ventilasjon

Avvik: Rommet har kun naturlig ventilasjon.

- Dersom avviket ikke utbedres vil det være fare for dårlig luftskifting og resultere i høy luftfuktighet og utvikling av skader.
- Elektrisk avtrekksvifte bør monteres for å lukke avviket.

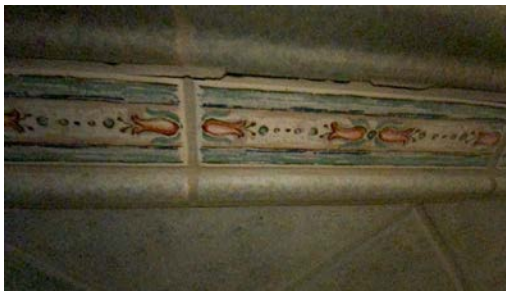
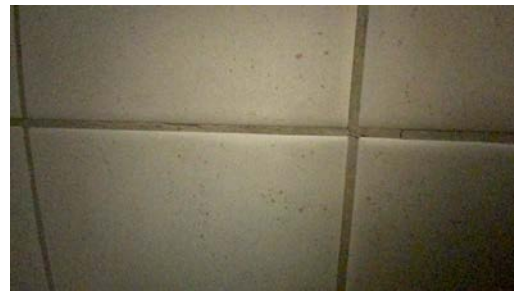
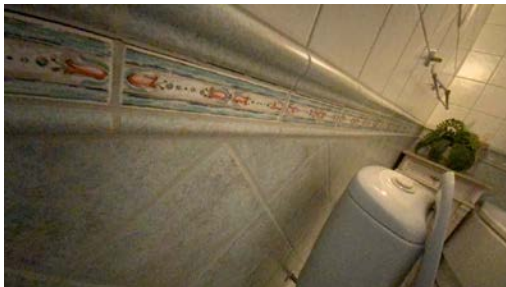
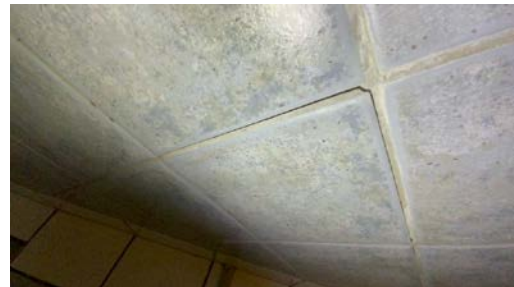
### Tilleggende konstruksjoner våtrom

Avvik: Det er påvist at flisfuger har riss/sprekker. Overflaten har omfattende skader. Synlig løs flis inne i dusjonen. Det er synlig sprekker i fuger i området under vindu og flisbord.

Sprekker og løs flis bør utbedres ved å etterfuge og sikre at flisene sitter godt. Dersom sprekkene oppstår igjen, bør det gjennomføres nærmere undersøkelser for å avdekke eventuelle underliggende skader i konstruksjonen. Konsekvensen av å ikke utbedre dette er at fliser kan løsne helt, og at membranen under kan være skadet, noe som øker risikoen for vanninntrenging og fuktskader i konstruksjonen. Full renovering av badet i våte soner anses som nødvendig. Se også vurdering av grunnmur og drenering som en medvirkende årsak.

**Kostnadsestimat: 100 000 - 200 000**

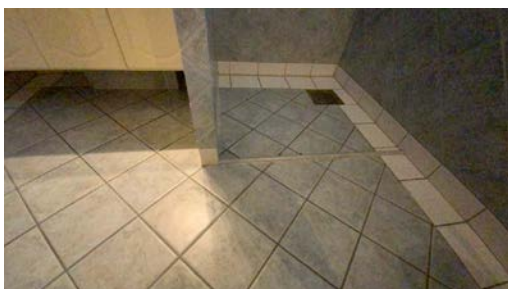
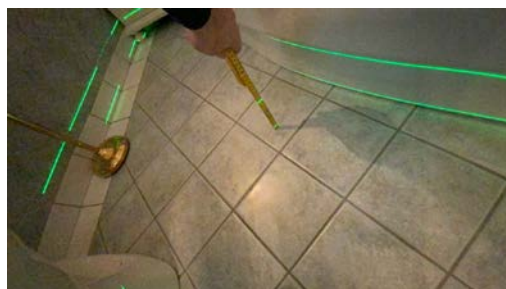
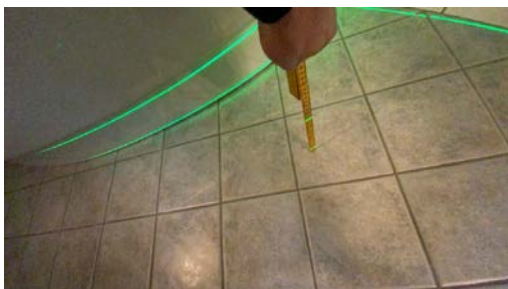
### 1 TG 2 Overflater Gulv

- Eventuelt lekkasjevann fra utstyr utenfor dusjsone vil ikke ha en naturlig vei til sluket. Dette kan føre til at vann samler seg på gulvet og potensielt renner ut av rommet eller trenger inn i konstruksjonen.
- Selv om bom eller hulllyd ikke alltid er et umiddelbart problem, bør det overvåkes nøye før eventuell utvikling i sprekker i flisfuger e.l. oppstår. Dette må en foreta tiltak for, for å begrense utviklingen.

Gulvet utenfor dusjsonen er i vater. Det er etablert oppkant foran dusjnisen som hindrer avrenning av vann for hele gulvet til sluk.

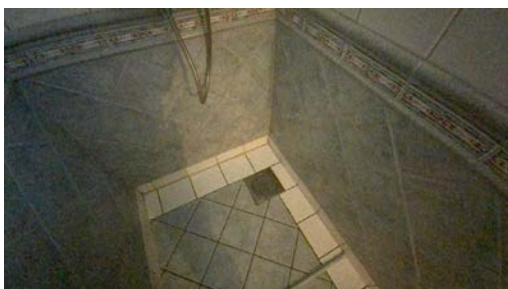
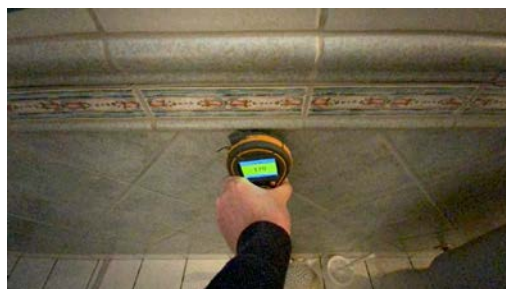
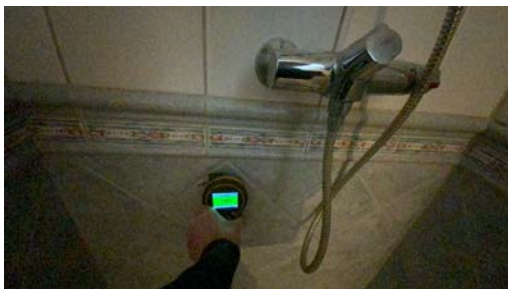
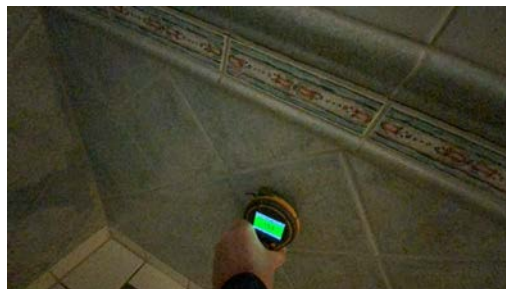
### TG 3 Sluk, membran og tettesjikt

Avvik: Det er påvist tegn på utettheter på våtrommet. Mer enn halvparten av forventet brukstid er passert på membranløsningen. Mer enn halvparten av forventet brukstid er passert på slukløsningen. Det kan ikke konstateres synlig bruk av membran/tettesjikt på våtrommet.

- Dersom avvik ikke utbedres er det fare for videre skadeutvikling.

Feil utførelse av konstruksjonen bør utbedres for å redusere risikoen for fuktskader, sopp eller råte i tilstøtende bygningsdeler. Videre undersøkelser anbefales for å avdekke omfanget av avviket.

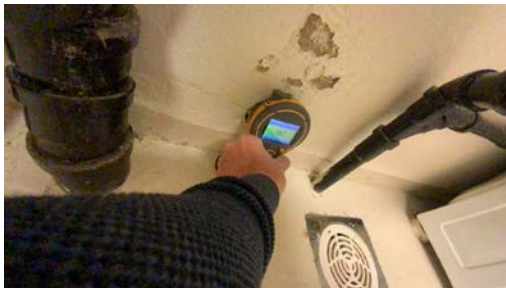
Avvik: Det er påvist tegn til fuktskader i overflater. Det er synlig noe saltutslag på vegg under utslagskum.

- Overflater må utbedres eller skiftes.

Det bør gjennomføres nærmere undersøkelser og eventuelt utbedring av veggflaten med saltutslag, for å hindre videre fuktskader og forringelse av konstruksjonen. Saltutslag indikerer fuktinntrengning, og dersom årsaken ikke utbedres, kan det føre til ytterligere skader på vegg og omkringliggende materialer. Se også vurdering av drenering.

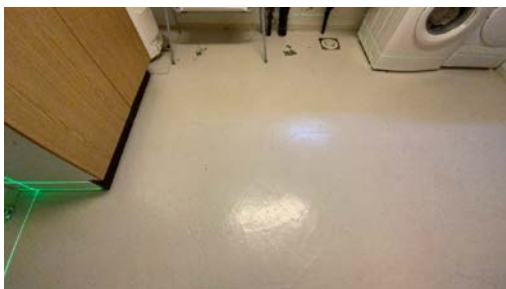
### 1 TG 2 Overflater Gulv

Avvik: Det er uegnede materialer i våtsoner.

Gamle materialer for våtrom er en svakhet med tanke på at det kan bli fuktskader ved større fuktbelastninger.

- Membran/tettesjikt må legges.

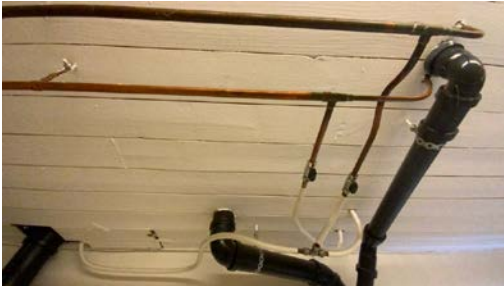
Avvik: Mer enn halvparten av forventet brukstid er passert på innvendige vannledninger.

- Det er ikke behov for utbedringstiltak siden anlegget fungerer i dag, men ut ifra alder kan skader plutselig oppstå på eldre anlegg.
- I forbindelse med oppgradering av våtrom vil det være naturlig med utskiftning av rør.

Vannrør av kobber med høy alder bør følges opp jevnlig, og det anbefales å vurdere utskiftning i forbindelse med oppgradering av våtrom eller ved tegn til lekkasje. Konsekvensen av å ikke utbedre er økt risiko for vannlekkasjer, spesielt rundt koblinger, noe som kan føre til omfattende følgeskader på bygningskonstruksjonen.

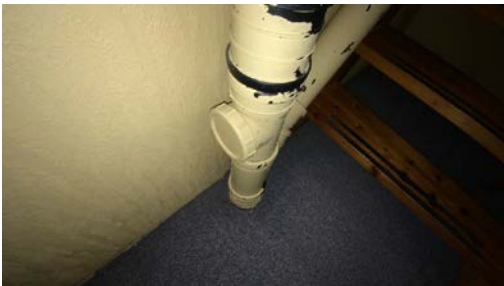
## TG 2 Avløpsrør

Avvik: Mer enn halvparten av forventet brukstid er passert på innvendige avløpsledninger.

- Eldre avløpsrør har blant annet større sannsynlighet for lekkasjer, noe som kan føre til omfattende og kostbare vannskader i boliger.

Konsekvens for gamle avløpsrør av denne typen er at de kan tettes og føre til tilbakeslag inne i boligen.

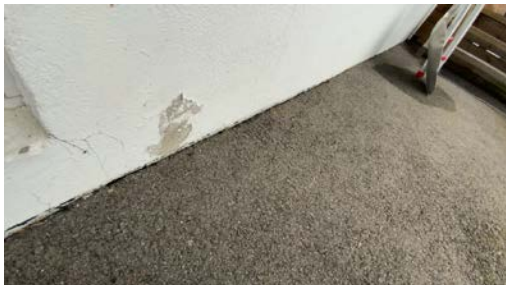
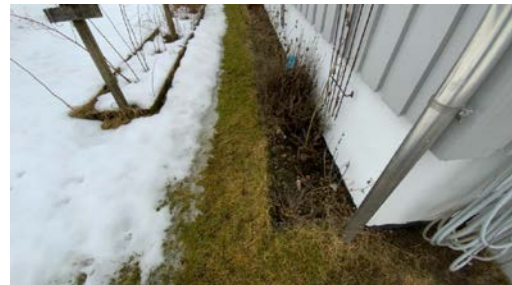
Avvik: Mer enn halvparten av forventet levetid på drenering er overskredet. Utvendig tetting/fuktsikring av grunnmuren er avsluttet under utvendig terreng.

Utbedre terrenget slik at grunnmursplasten med klemlist føres over terreng. Når grunnmursplasten ligger under terreng, utsettes grunnmuren for økt fuktbelastning, noe som kan føre til fuktinntrengning i muren innvendig.

Dreneringen bør vurderes nærmere, og det må påregnes behov for redrenering over tid for å sikre tilstrekkelig fuktsikring av grunnmur og kjeller. Dagens dreneringsløsning er av eldre type, noe som øker risikoen for fuktinntrengning, kapillært oppsug og skader på kjeller og grunnmur ved endret bruk eller økt fuktbelastning. Det anbefales jevnlig overvåking av tilstanden, og tiltak bør iverksettes dersom det oppdages tegn til fuktproblemer. planter mot murt anbefales ikke, da dette tilfører konstruksjonen unødig fuktbelastning.

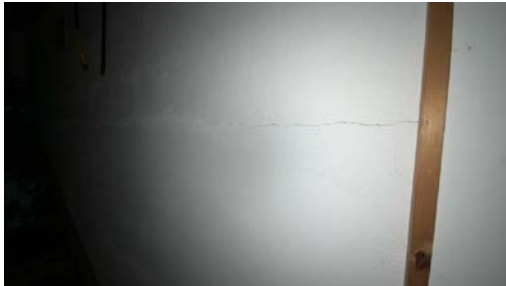
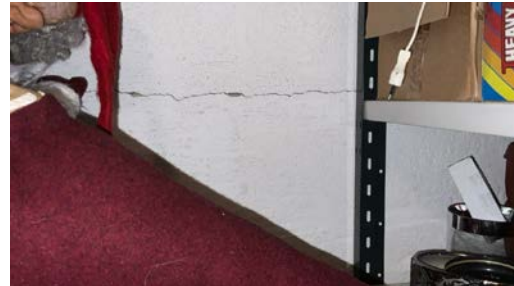
## TG 2 Grunnmur og fundamenter

Avvik: Det er registrert horisontalriss som er symptom på jordtrykk. Det er noe begrenset inspeksjon av yttervegger grunnet løsøre i boder.

Riss bør utbedres og overflatebehandles for å forhindre ytterligere skader og fuktinntrengning. Dersom sprekken oppstår igjen etter utbedring, bør det foretas nærmere undersøkelser for å avdekke eventuell bevegelse i grunnmuren, da dette kan medføre økt risiko for konstruksjonsskader.

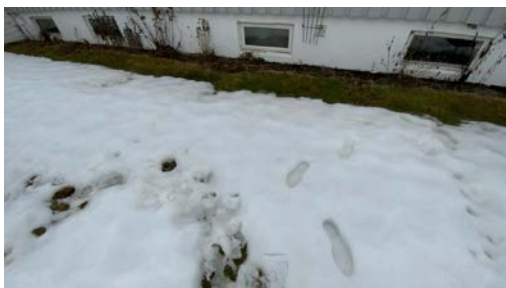
## ⓘ TG 2 Terrengforhold

Avvik: Det er påvist dårlig fall eller flatt terreng inn mot grunnmur og dermed muligheter for større vannansamlinger. Det kan forekomme at vann ikke renner tilfredsstillende bort fra boligen ved flate tomter. Et fall på minimum 1:15 i en bredde av minst en meter rundt huset anbefales. Det vil si at terrenget skal ligge minst 7 cm lavere én meter ut fra huset enn inne ved grunnmuren.

Som tiltak bør foretas justeringer der tomten heller mot huset for å unngå unødig fuktbelastning mot grunnmur og krypkjeller. Konsekvens ved manglende fall kan føre til at overflatevann samler seg inntil grunnmuren, noe som øker risikoen for fuktskader og skader på konstruksjonen.

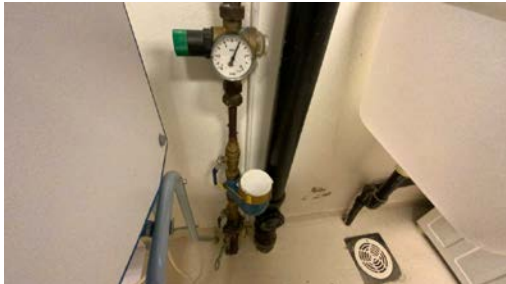
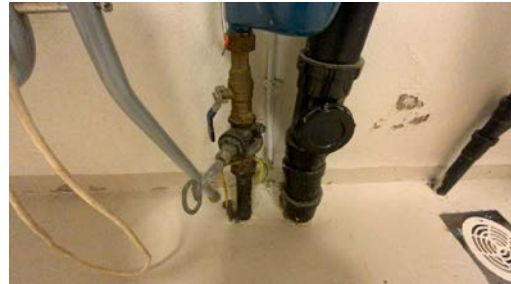
## ⓘ TG 2 Utvendige vann- og avløpsledninger

Avvik: Mer enn halvparten av forventet brukstid er passert på utvendige avløpsledninger. Mer enn halvparten av forventet brukstid er passert på utvendige vannledninger.

Det bør vurderes utskifting eller nærmere kontroll av de utvendige avløpsrørene, da mer enn halvparten av forventet brukstid er passert. Konsekvensen ved gamle avløpsrør av denne typen er økt risiko for tilstopping og tilbakeslag, noe som kan føre til vannskader inne i boligen. Det tas spesifikk forbehold om tilstand av vann og avløpsrør som beskrevet, da disse er skjult under boligen. Alder er derfor en indikasjon om tilstanden på rørene.
