# Tilstandsrapport

Fritidsbolig

Billingvegen 730, 2224 AUSTMARKA

Befaringsdato: 26.10.2024

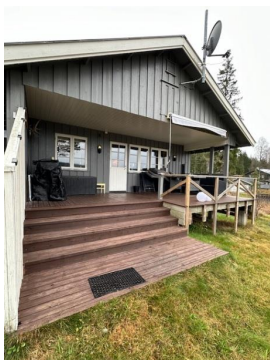
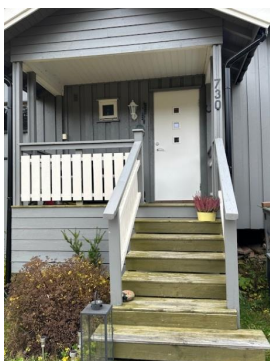
## TG2 Balkonger, terrasser og rom under balkonger

- Åpninger i rekkverk er ikke i henhold til krav i dagens forskrifter.

Mot vest.

- Åpninger i rekkverk må endres for å tilfredsstille krav på byggemeldingstidspunktet.

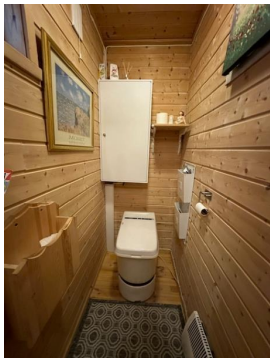
## ! TG 2 Overflater og konstruksjon

- Toalettrom har kun naturlig avtrekk fra rommet, NS 3600 krever mekanisk avtrekk for å kunne gi TG 0/1.

- Mekanisk avtrekk bør etableres på toalettrom.

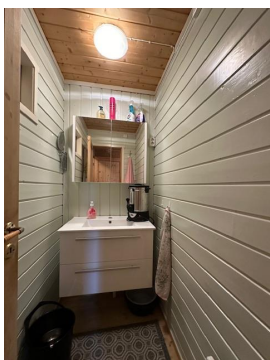
### TG 2 Teknisk anlegg

Hvis mulig - monter mekanisk avtrekk.

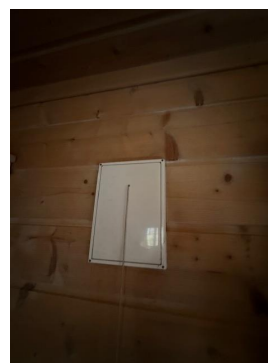
- Det er påvist mangelfull ventilasjon på ett eller flere rom i boligen.

Monter mekanisk avtrekk på hygienerom og toalettrom.

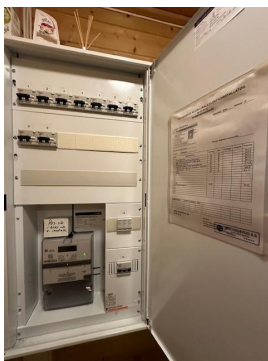
### TG 2 Elektrisk anlegg

Ved omsetning av bolig vil man få endring i bruk av elektrisk anlegg. Derfor anbefales det på generelt grunnlag at en registrert elektroinstallatør foretar en kontroll av boliginstallasjonen ved eierskifte.
