# Tilstandsrapport

Enebolig

Holmsåsen 49 , 1259 OSLO

Befaringsdato: 25.02.2026

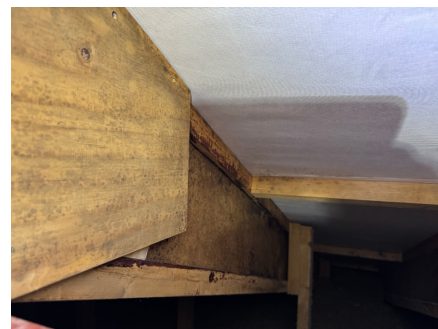
På loftet er ventilasjonsaggregat installert, og lufting fra avløpssystemet er ført gjennom taket. I området rundt disse installasjonene ble det ved befaringsregistrert fuktmerker på loftsgulvet. I-bjerkene i samme område hadde synlig soppvekst. Registrert soppvekst og fuktmerker indikerer et fuktproblem i takkonstruksjonen/loftskonstruksjonen.

Forholdet fremstår å være lokalisert til området rundt de tekniske installasjonene. Mulig årsak kan være kondens eller luftlekkasjer fra installasjonene, men dette er ikke nærmere undersøkt.

Soppdannelse på takspærre under befaring

Etter befaringsopplysninger opplyser eier at soppveksten er rengjort og det er oversendt bilder som viser at overflatene fremstår renere. Det er likevel fortsatt synlige merker i trevirket på bildene. Årsaken til fuktpåvirkningen vurderes ikke som dokumentert utbedret. Soppvekst på trevirke bør derfor fjernes og årsaken til fuktpåvirkningen avklares.

Det anbefales å kontrollere og evt. utbedre gjennomføringer og installasjoner i området, herunder kondensisolasjon av avløpslufting og ventilasjonsrør samt en eventuell luftlekkasje fra ventilasjonsinstallasjonen.

Tilstanden bør følges opp over tid for å avklare om forholdet er stabilt eller om det fortsatt forekommer fuktpåvirkning. Dersom årsaken til fuktproblemet ikke utbedres kan det føre til ny "oppblomstring" av soppvekst og redusert holdbarhet på trekonstruksjonen.

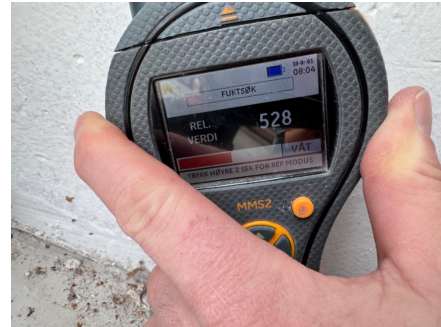
I et begrenset område nederst på nordveggen, ytterst mot garasjeporten, ble det registrert fuktutslag ved fuktsøk. Fuktigheten er registrert i nedre del av veggen (se bilde)

Årsaken til fuktutslaget er ikke avklart. Veggen er oppført av Siporex som går ned til terreng i dette området. Porebetong har høy kapillær oppsugingsevne, og fukt kan derfor trekke inn både fra terreng på utsiden eller via oppsug fra gulv eller konstruksjon på innsiden.

Det er ikke registrert tegn til skader eller andre fuktrelaterede forhold i tilknytning til området ved befaringen.

Området bør følges opp med jevnlig kontroll for å avklare om fuktutslaget er stabilt eller økende. Dersom fuktproblemet utvikler seg eller blir mer omfattende, bør det gjennomføres nærmere undersøkelser for å avklare årsak. Eventuelle tiltak kan da omfatte forbedring av drenering, terrengfall eller andre fuktreduserende tiltak.

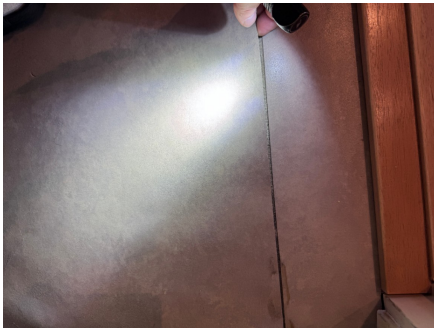
Det er registrert utette skjøter i gulvbelegget samt mangelfull avslutning av belegget mot sluket. Gulvbelegget fremstår derfor ikke som en tett løsning rundt sluket.

Mangelfull tetting i gulvbelegget og utilstrekkelig avslutning mot sluk medfører at gulvet ikke er tilstrekkelig sikret mot vanninntrengning. Ved lekkasje fra rørinstallasjoner eller teknisk utstyr, som for eksempel vaskemaskin, kan vann trenge ned i gulvkonstruksjonen og føre til fuktskader.
