Holmsåsen 49

gnr. 191, bnr. 202

Befaringsdato: 25.02.2026

Rapportdato: 17.03.2026

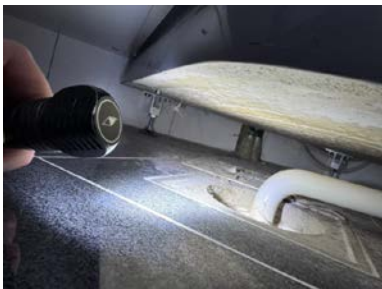
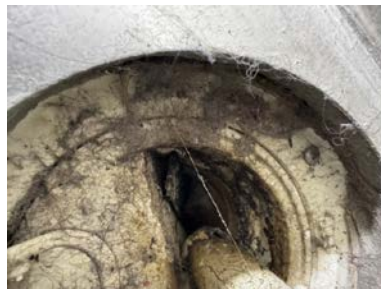
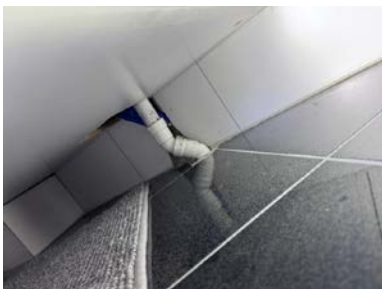
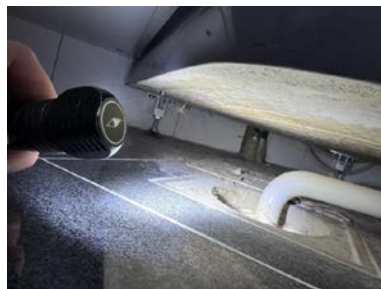
Vurdering av avvik:

Manglende membranmansjetter rundt røroppstikk øker risikoen for at vann kan trenge ned i konstruksjonen ved lekkasje eller vannsøl på gulvet. Badet er i dag utstyrt med dusjkabinett, noe som normalt begrenser vannbelastningen på gulvet ved vanlig bruk. Våtrommet vurderes derfor å fungere med dette avviket, men forholdet innebærer en økt risiko sammenlignet med en løsning med korrekte utførte mansjetter.

Tettesjiktet bak flisene er en skjult konstruksjon og kan ikke inspiseres uten inngrep. Det er derfor ikke mulig å fastsette når tettesjiktet eventuelt må skiftes. Risikoen for lekkasjer øker normalt med alderen på membranen. Tilstanden bør derfor følges opp med jevnlig observasjon. Dersom det oppdages tegn til fukt, lekkasje eller andre endringer, bør forholdet undersøkes nærmere og nødvendige tiltak vurderes.
