# TILSTANDSRAPPORT

Nordre Skogveien 11

26.05.2025

Befaring utført den 20.05.2025 av:

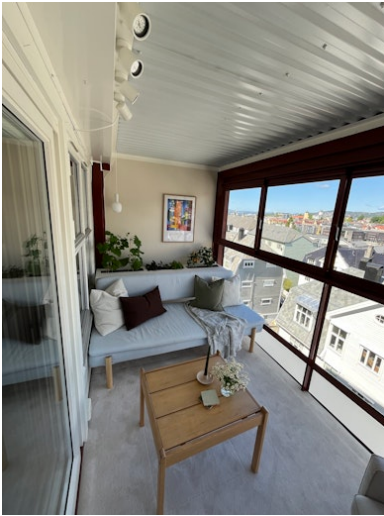
Innglasset balkong med dekke i betong. Arbeid utført av balkongentreprenøren AS i 2014

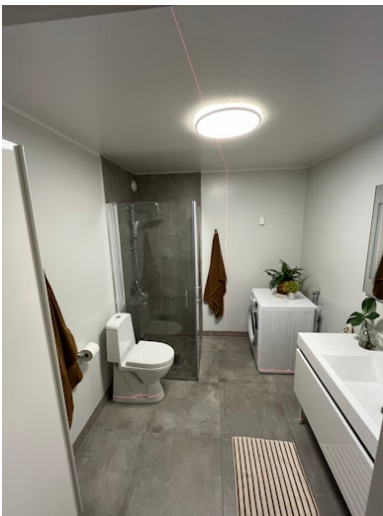
Det er utført kontroll med laser av våtrommets fall mot sluk. Det er målt fra topp overflate ved dørterskel til topp overflate ved sluk. Det er registrert noe svakt fall frem til dusj-sone. Men over 2,5cm totalt fra dør til sluk.

Fliser på vegg i dusj tilfredsstiller ikke krav til våtsone. (Våtsone er definert 1 meter utenfor dusj-vegg)

Grunnet manglende dokumentasjon på overflate på resterende vegger på badet er det usikkert om det er membran på vegger som ikke er kledd med flis.

Badet fungerer med dagens tilstand, men på grunn av påviste forhold bør det brukes med forsiktighet og jevnlig kontroll av overflater.

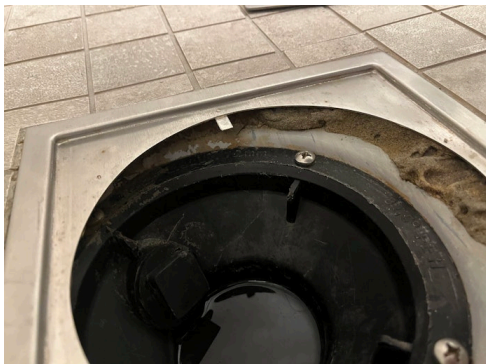
Gulvbelegget er lagt under klemring i sluk, det er lagt flis over gulvbelegg.

TG 2 er gitt på bakgrunn av alder på fuktsikringen.

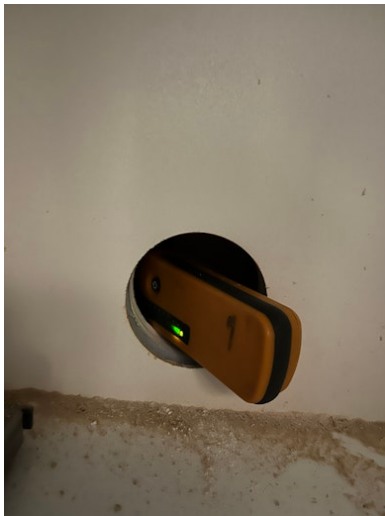
Det er utført søk etter fukt fra tilstøtende rom med hulltaking. Ingen tegn til forhøyede fuktverdier på baksiden av membran på tilfeldige valgte plasser.

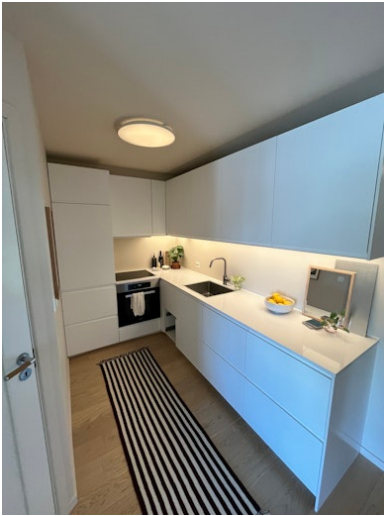
Ved stikkprøvekontroll med fuktindikator på erfaringsmessig utsatte steder ble det ikke registrert negative fuktindikasjoner. Kjøkkenet vurderes å være i bruksmessig god stand med normal bruksslitasje.

Det anbefales etablert lekkasjevakt under skrog med vanninnstallasjoner.

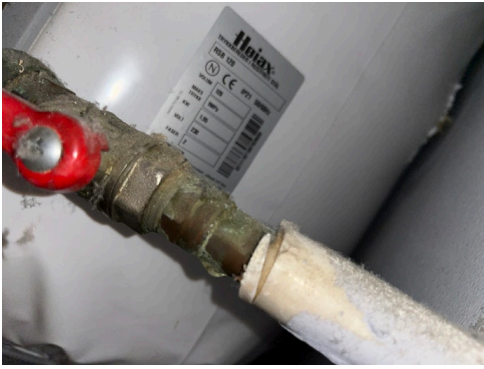
**VVS:** TG-2 er satt med bakgrunn i alder på eldre rør og avløps installasjoner, mer enn halvparten av forventet brukstid på VVS-installasjoner er oppbrukt.

Forventet levetid på rørinstallasjon er 30-50 år.
