# Østlia 2 2319 HAMAR

## Tilstandsrapport Eierskifte

Boligtype: Leilighet i flermannsbolig

Byggeår: 2015

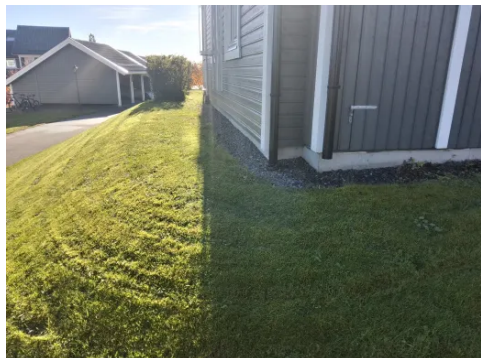
Nedløpsrør er avsluttet over terreng.

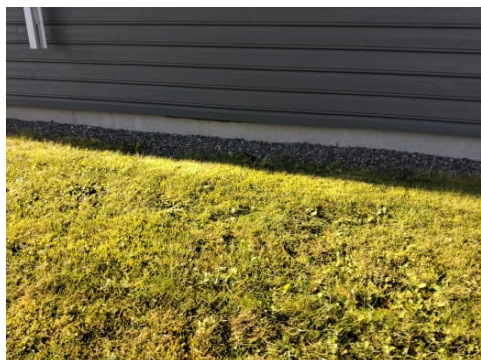
Grunnmuren er kledd med plater.

Grunnmuren er ikke tilgjengelig for undersøkelser på grunn av utvendig platekledning.

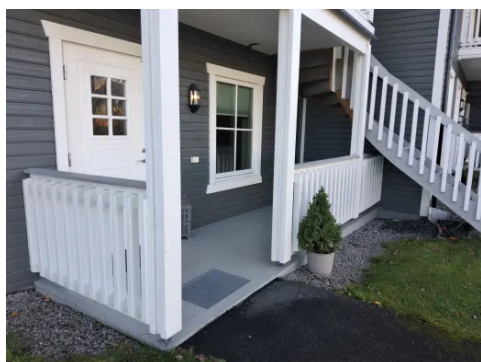
Nordvendt inngangsparti.

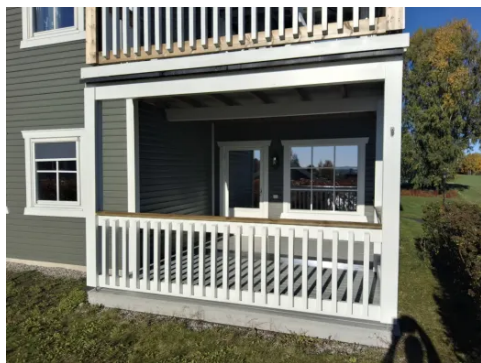
Sørvendt terrasse.

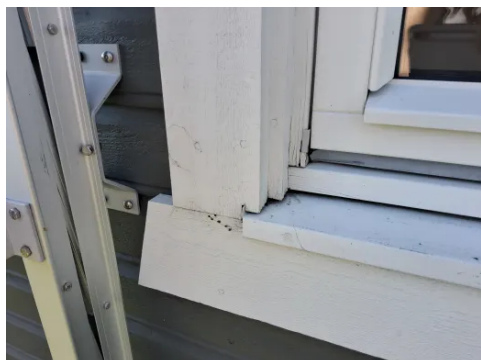
Vinduer i gavlvegg har værslitte karmen og det registreres en løs pakning på ett av vinduene.

Vinduer i gavlvegg er værslitt.

| Beskrivelse | |
|---|---|
| Vinduer i gavlvegg har værslitte karmen og det registreres en løs pakning på ett av vinduene. | |

Overflatebehandling og utskifting av løs pakning bør påregnes.

| Beskrivelse | |
|---|---|
| Overflatebehandling og utskifting av løs pakning bør påregnes. | |

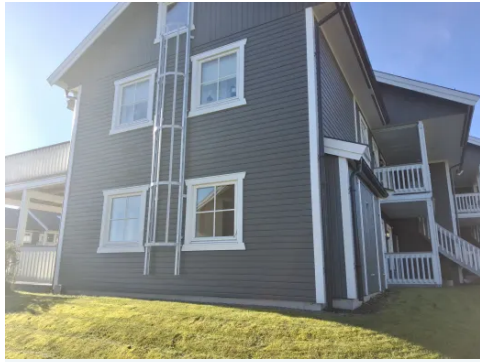
Boligen er kledd med stående og liggende trekledning.

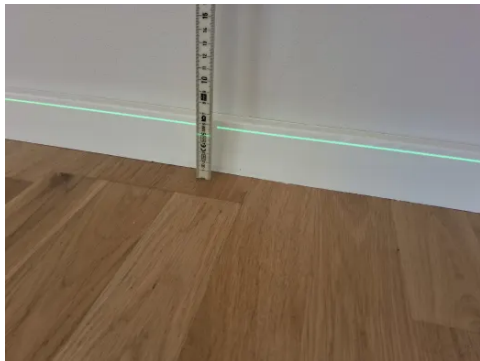
Etasjeskillet er kontrollert med nivelleringslaser.

| Kontroll av etasjeskille utføres med nivelleringslaser. Det tas stikkprøver i to retninger i minst to rom per etasje der det lar seg gjøre. Ingen vesentlige avvik eller skader ble registrert. | |

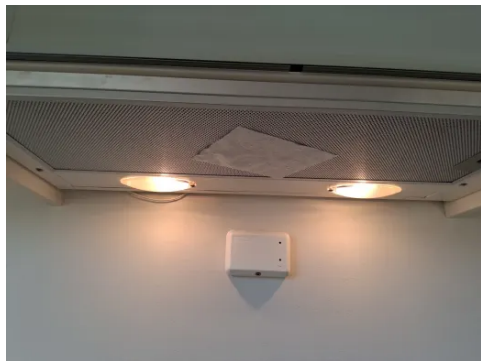
Avtrekkseffekt er testet med papir.

Kjøkkenventilatoren er testet med papir og det registreres sug i kanalen.

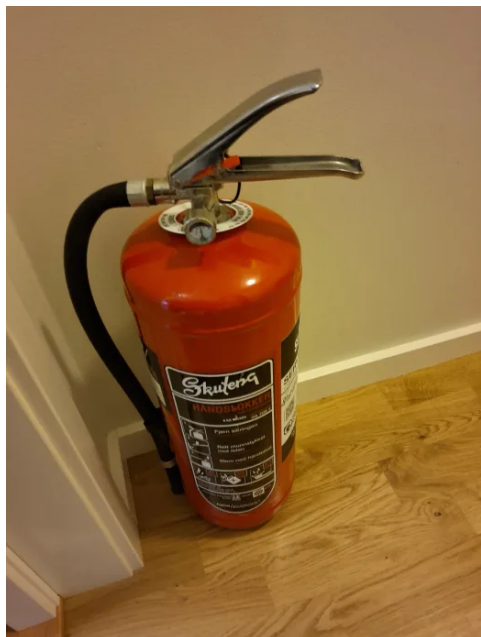
Brannslukningsapparat er plassert i bod/teknisk rom.

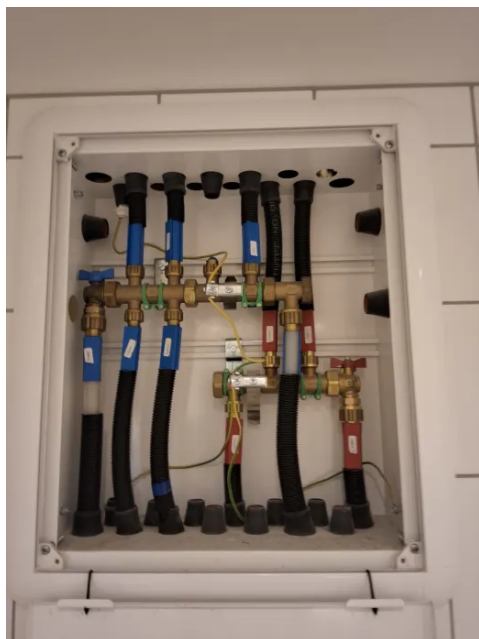
Fordelerskap for rør-i-rør med stoppekraner er plassert på bad.

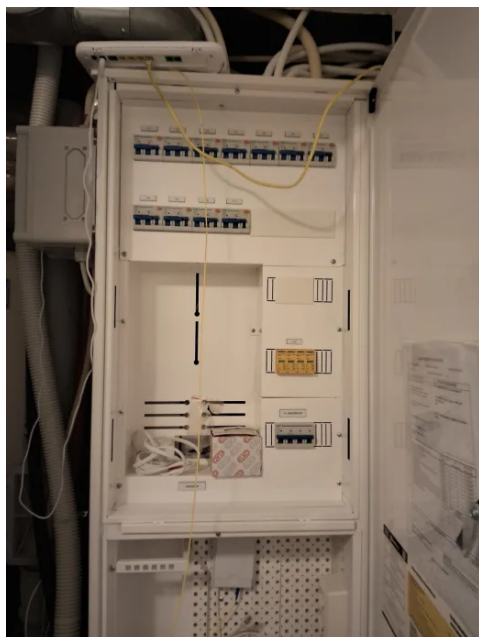
Sikringsskap er plassert i bod/teknisk rom.

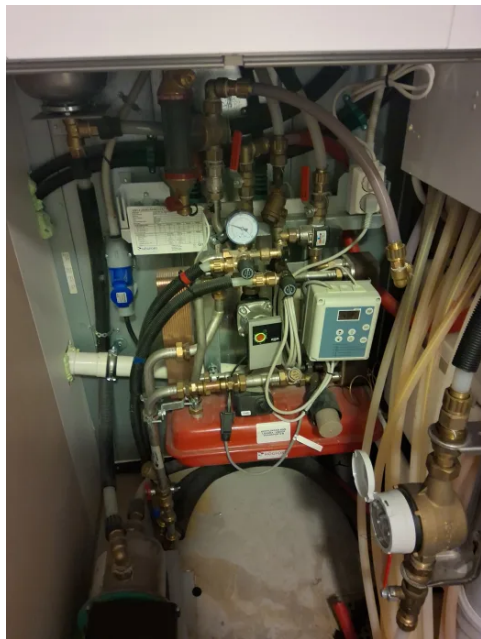
Fjernvarmesentral er plassert i bod/teknisk rom.

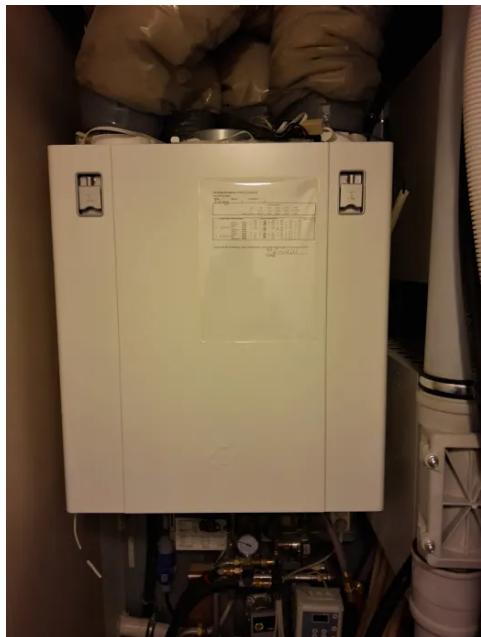
Ventilasjonsaggregat er plassert i bod/teknisk rom.

Det ble ikke registrert behov for umiddelbare tiltak. For å sikre et godt inneklima så anbefales det på generelt grunnlag at anlegg og kanaler rengjøres jevnlig. Filter bør byttes to ganger i året. Ventilasjonsaggregatet bør rengjøres en gang i året, og storrengjøringen av selve ventilasjonsanlegg- og kanaler bør ha en intervall på hvert fjerde-femte år.

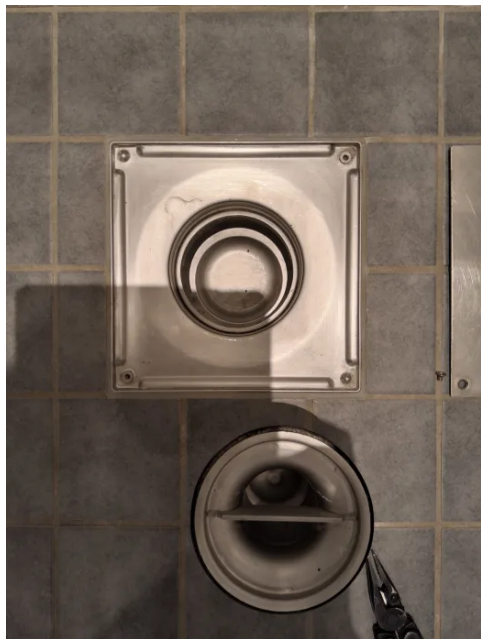
Klemring og membran er ikke synlig på denne type sluk/ utførelse.

Sluk i rustfritt stål.

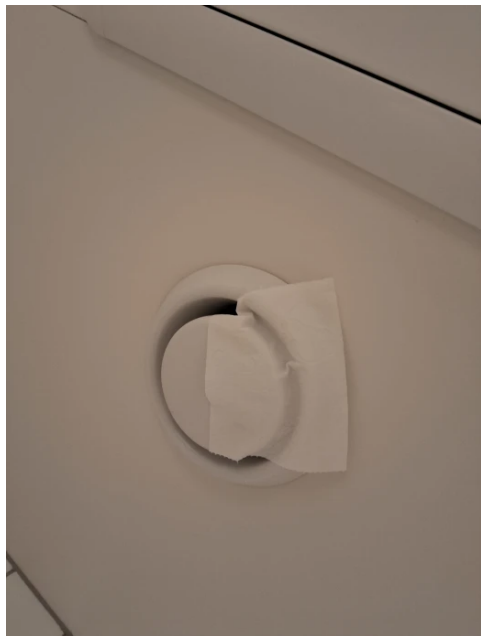
Avtrekkseffekt er testet med papir.
