# Tilstandsrapport

Leilighet i 4-mannsbolig

Kvernvegen 4D , 4120 TAU

Befaringsdato: 17.03.2026

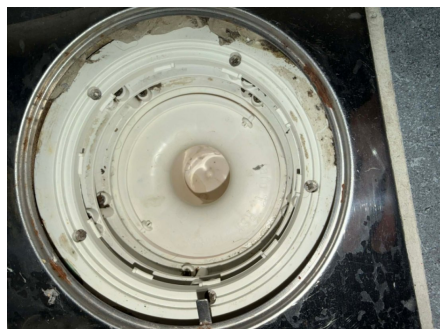
Tettesjikt har nådd en alder som gjør tettheten usikker i tiden som kommer.

TG-2 pga.alder på tettesjikt.
