# Tilstandsrapport

Leilighet

Råvarden 118 B, 5239 RÅDAL

Befaringsdato: 24.06.2024

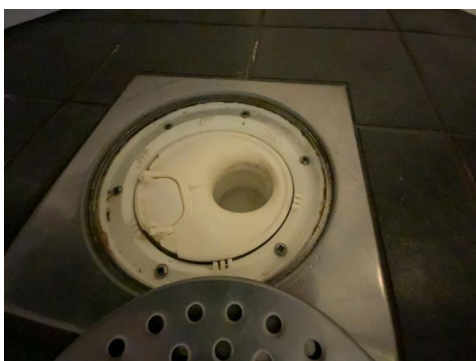
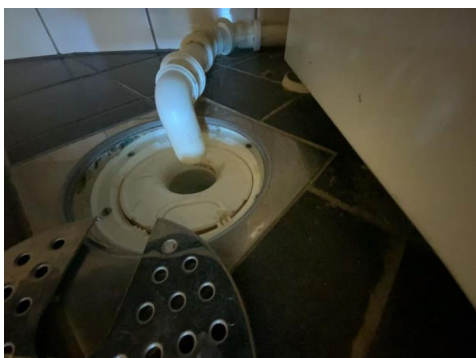
#### ! TG 2 Sluk, membran og tettesjikt

Klemring er synlig i plastsluk.

- Mer enn halvparten av forventet brukstid er passert på membranløsningen.

Badet er ca 16 år gammelt.

Tilstandsgrad 2 er valgt, da mer enn halvparten av forventet brukstid er oppbrukt for membranen.

- Overvåk tilstanden jevnlig. For å få tilstandsgrad 0 eller 1 må tettesjiktet skiftes ut, men tidspunktet for når dette er nødvendig er vanskelig å si noe om.

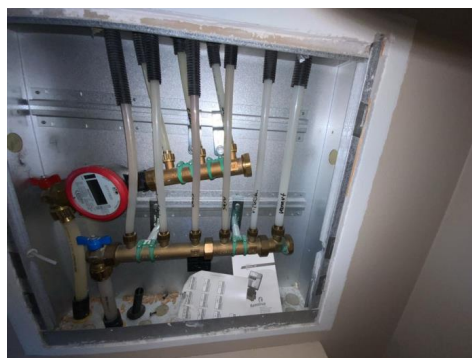
### TG 1 Vannledninger

Vannledninger av rør-i-rør-utførelse.

Det ble ikke registrert lekkasje i rørfordelerskap. Rørfordelerskapet bør kontrolleres regelmessig.
